## **Range Rover Classic**

### **Karosserieinstandsetzung/Restauration**

## Intro

Basis dieser Restauration ist ein Kundenfahrzeug, ein RRC ist aus dem Jahr 1992 mit ca. 160000 KM.

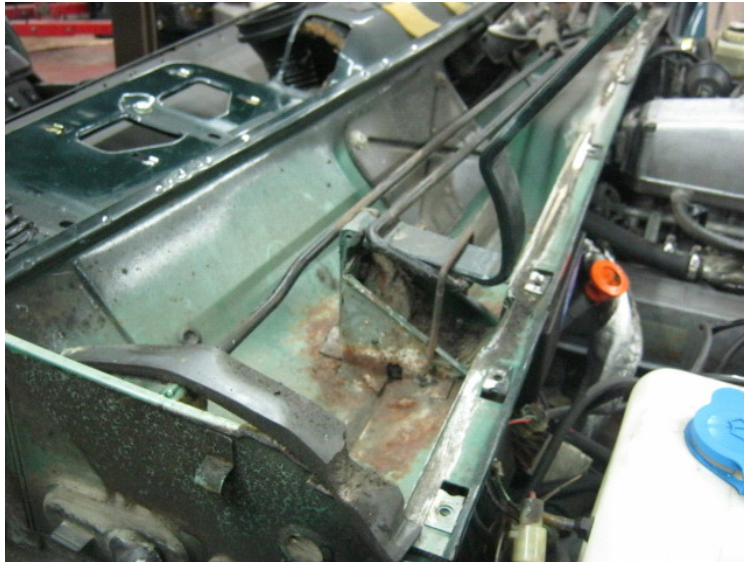
### **Wasserkasten**

Ziemlich viel Rost unter dem Windleitblech, dieses sitzt vorne zw. Motorhaube und Windschutzscheibe. wenn hier poröse Dichtungen oder gar Durchrostungen vorliegen ist das häufig der Grund für Wassereintritte.

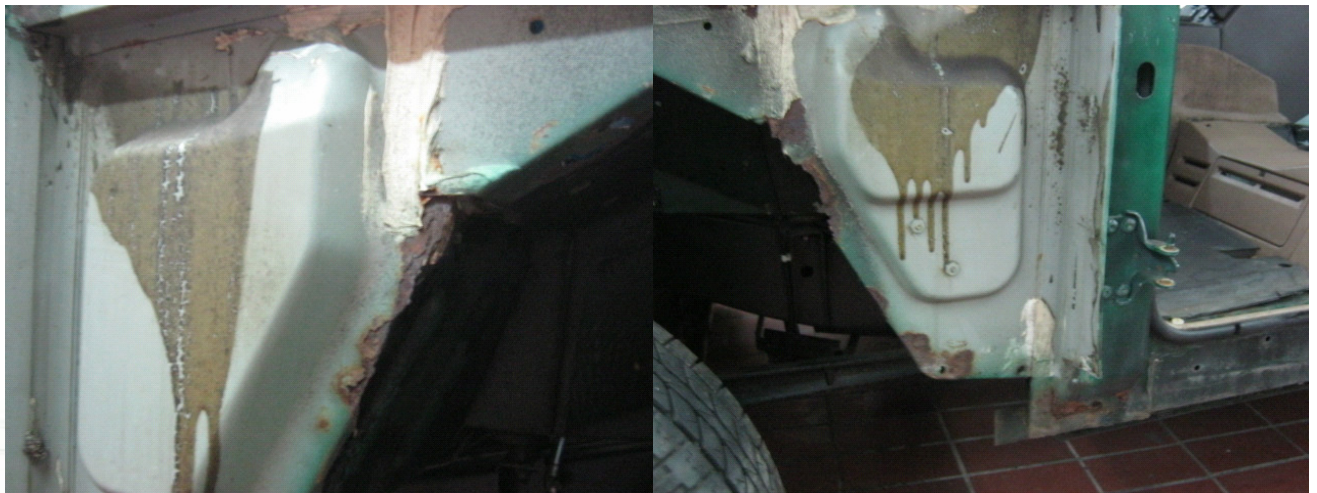
Fußkasten Seiten

Fußkästen sind seitlich vor allem um die Kanten stark vom Rost angegriffen. Von Werk aus war da fast kein Rostschutz vorgesehen, wie man jetzt gut sehen kann.

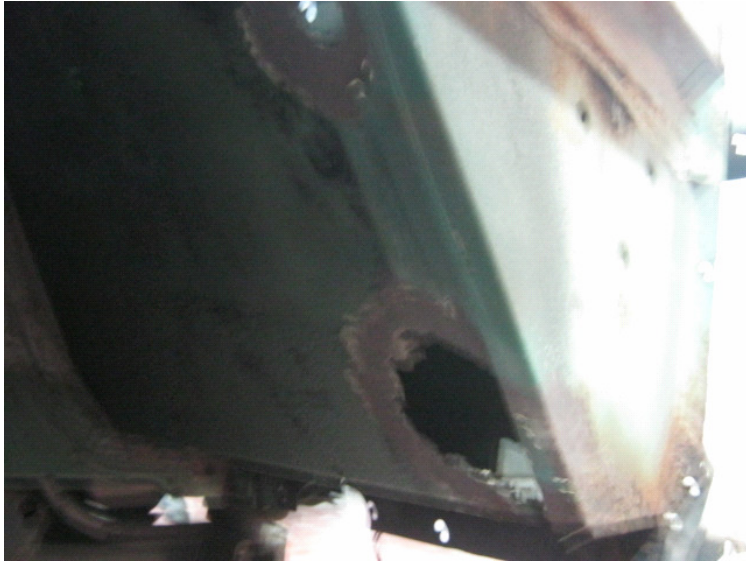
### Fußkasten Unterteile

Im Fußkasten sieht man faustgroße Durchrostungen  
(an einer Stelle die normal fast komplett durch den Kunststoff-Innenkotflügel abgedeckt ist)

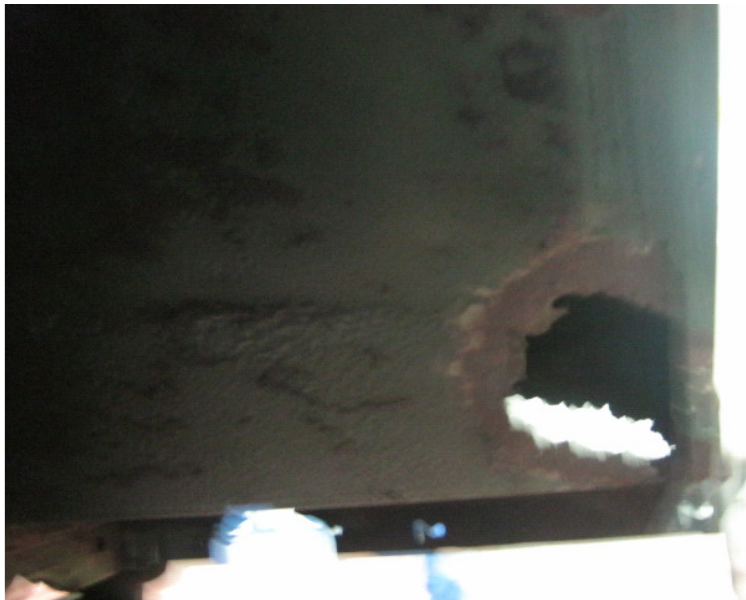
auf der anderen Seite das Selbe

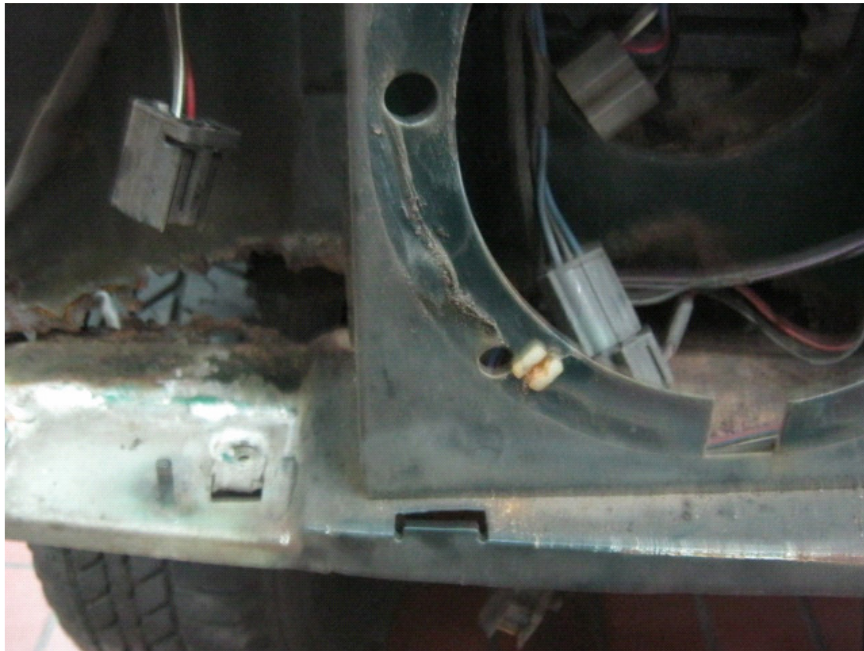
Durchrostungen am Lampenkasten

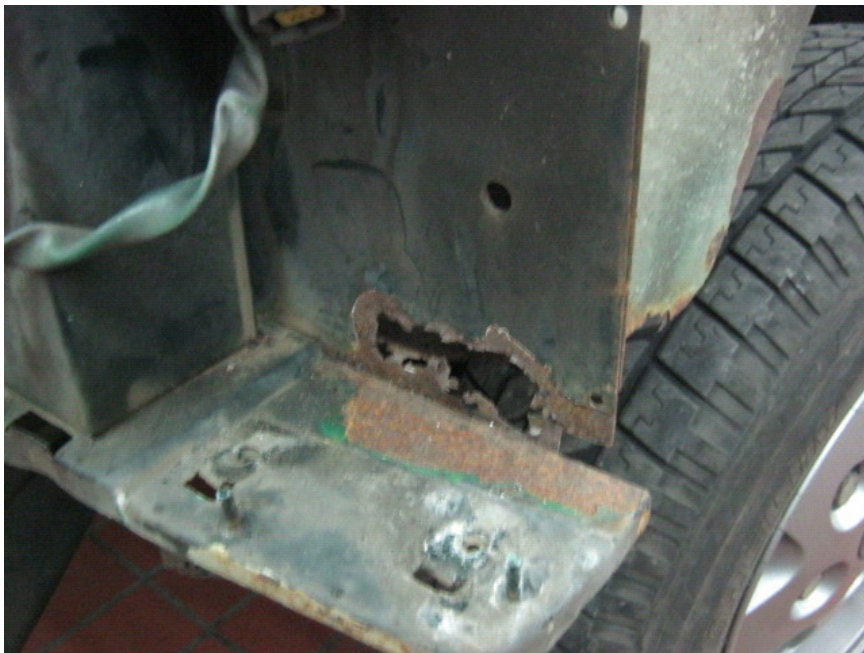
auf beiden Seiten

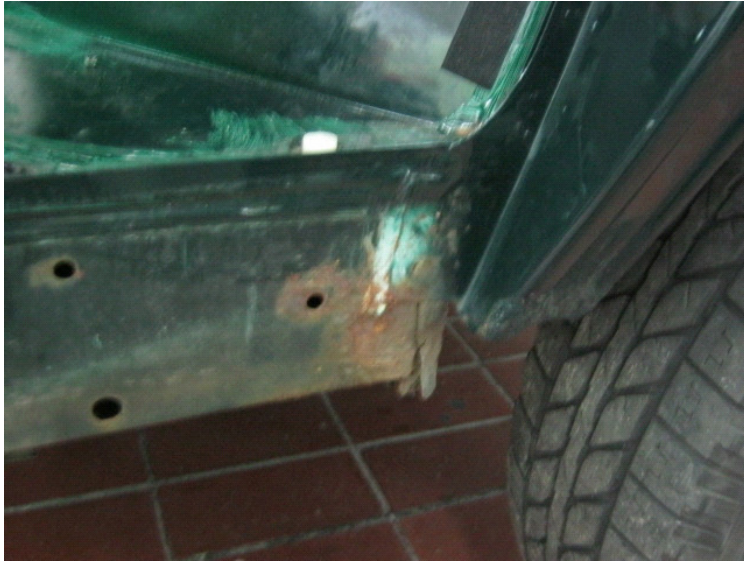
Es gibt fast keinen RRC der keine kaputten Schweller hat, diese sehen zwar für Laien noch ok aus, aber wenn man genauer hin schaut und auch mal mit einem Endoskop in den Hohlraum rein schaut, sieht man was darunter ist

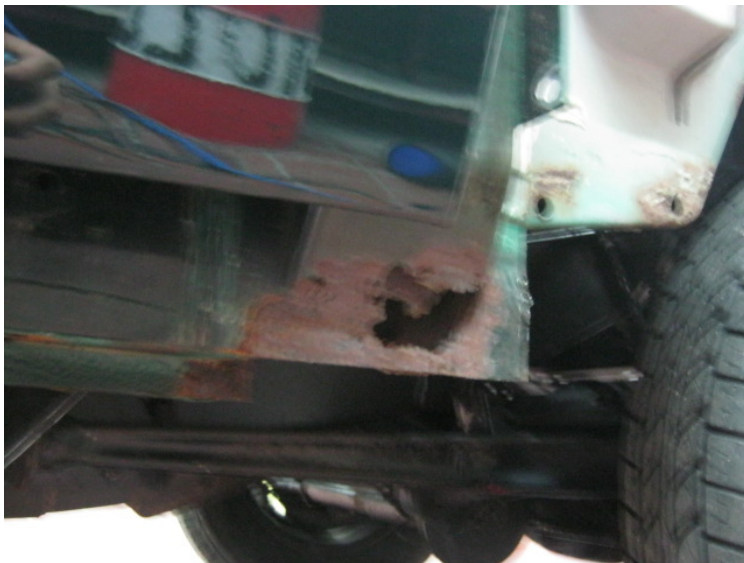
man kann deutlich erkennen, dass der Schweller rott ist.

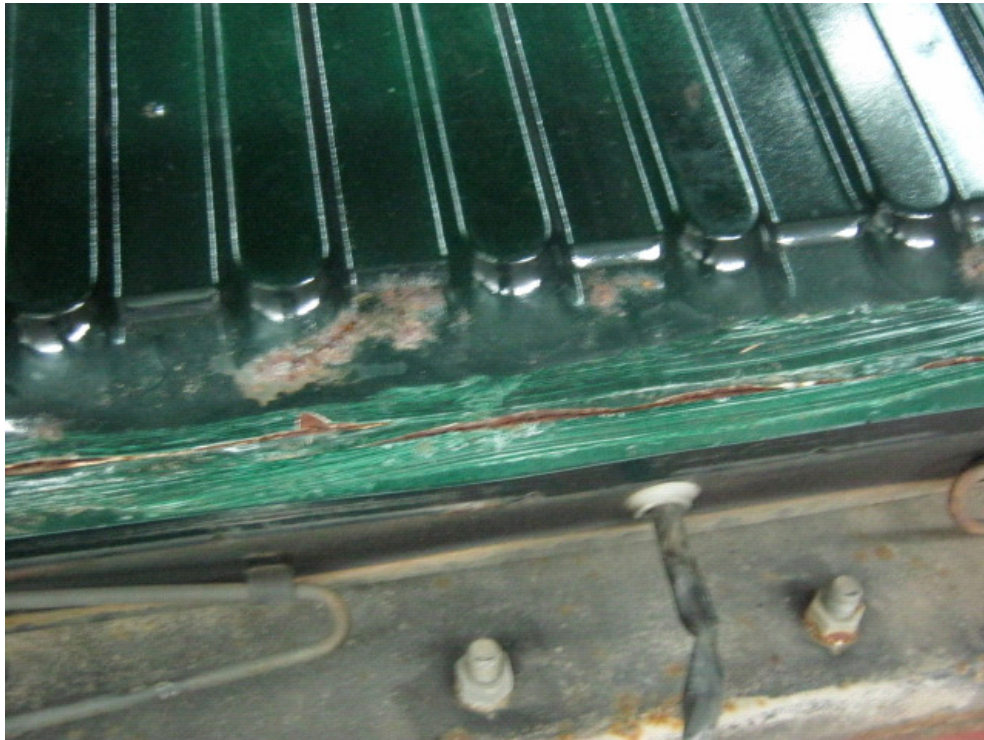
Der Kofferraumboden ist auch komplett kaputt.  
Hier kommt man nicht drum rum einen komplett neuen Kofferraumboden einzusetzen

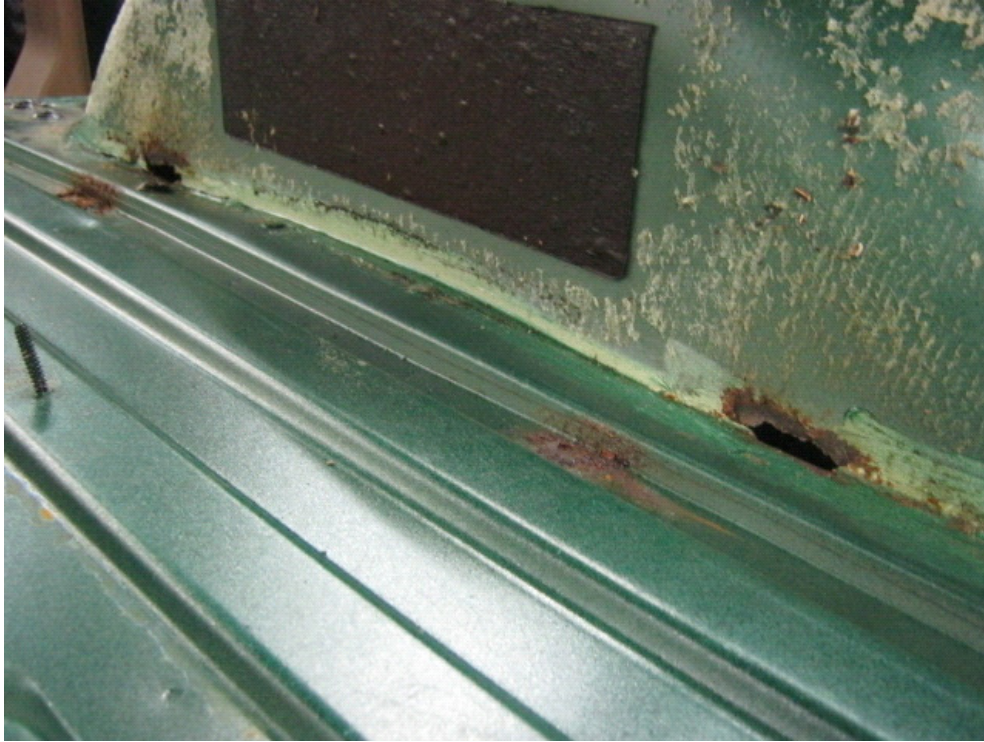
Auch an dem Übergang zu den hinteren Radhäusern sind meist Durchrostungen

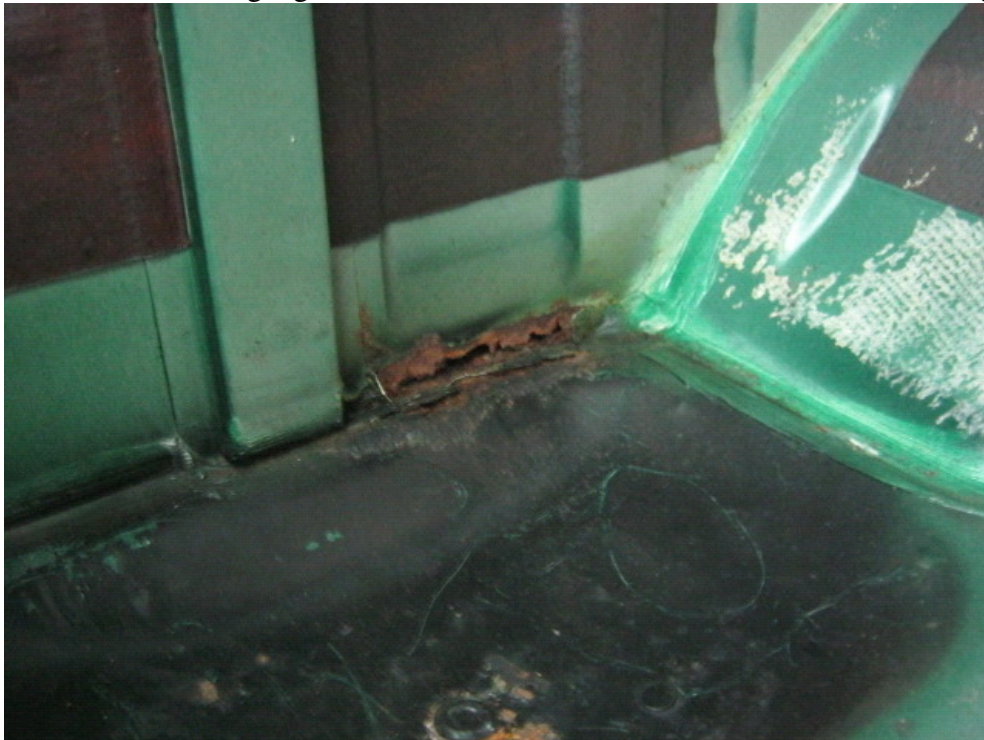
solange der Innenraum Teppich verbaut ist, kann man diese Stellen kaum sehen

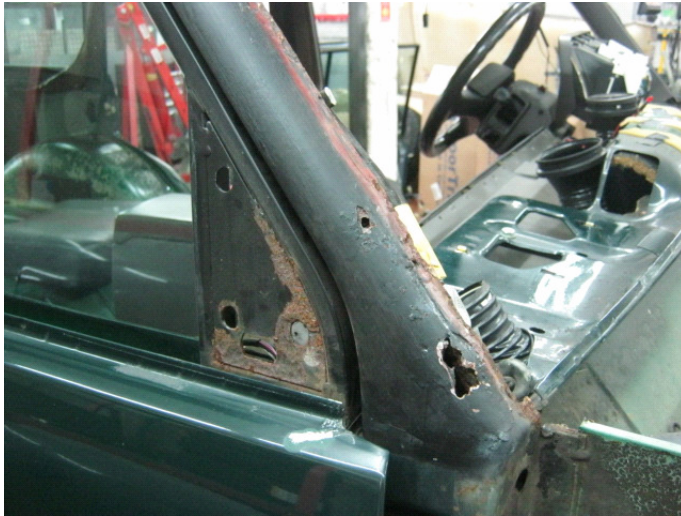
Leider sieht man bei mehr und mehr Range Rovern mittlerweile starke Durchrostungen der A-Säule. Auch hier war werksmäßig keine Versiegelung drin

Stück für Stück muss auch hier neues Blech eingesetzt werden.  
Das kann nur in kleinen Etappen geschehen. Würde man es komplett heraustrennen, ist die  
Gefahr groß, dass später das Dach und die Windschutzscheibe nicht mehr rein passen würden.

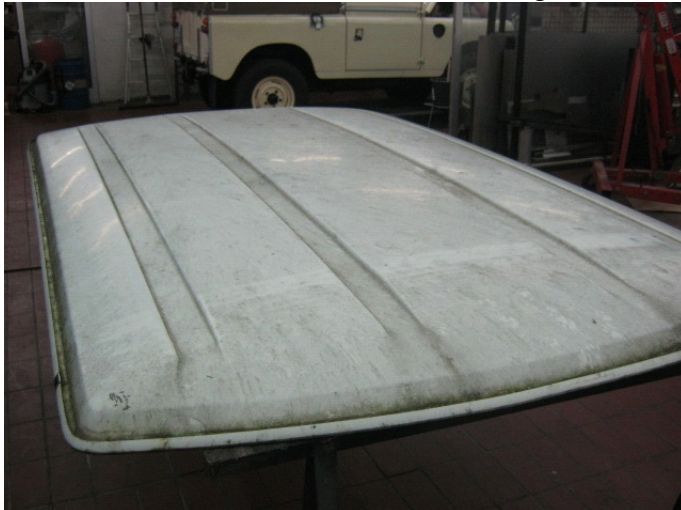
oft ist Dach, wie in unserem Fall vom Hagel beschädigt

Wir haben ein Beulenfreies Spenderdach, das ist schon selten, wahlweise könnte hier auch Eines mit Schiebedach verwendet werden

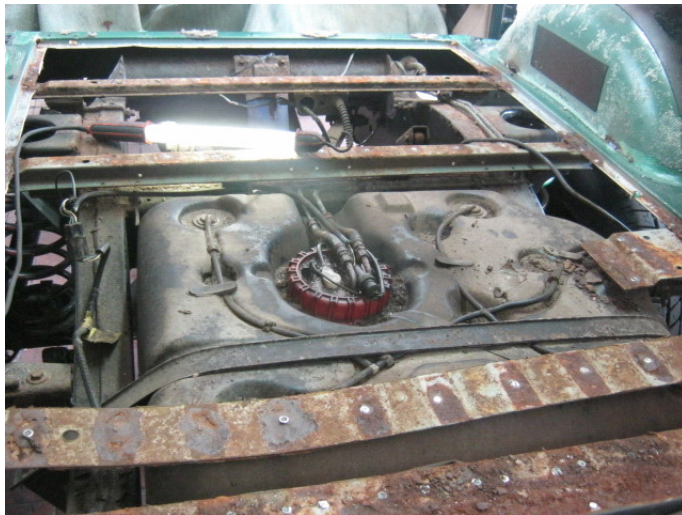
Endlich, nach erschwerter Arbeit ist der Kofferraumboden heraus.  
Das Problem ist, dass alles so verrostet war, dass man kaum noch die Originalen Schweißpunkte auffinden kann.

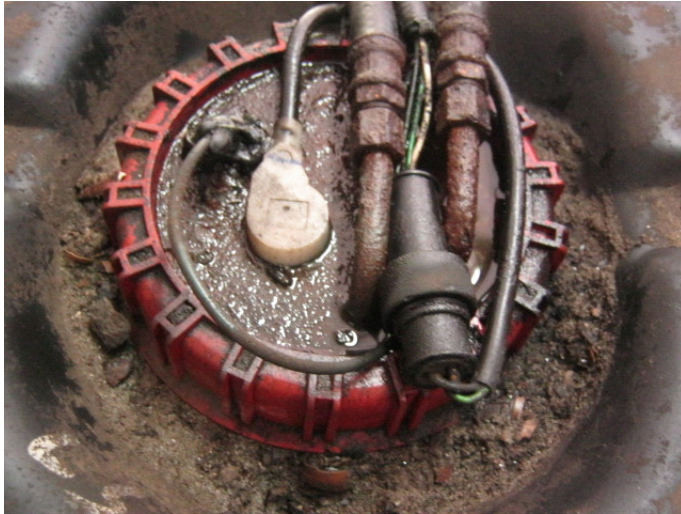
Hier auf dem Tank, wo die Kraftstoffpumpe sitzt, lagert sich gerne viel Dreck ab. Zu- und Rücklaufleitung des Kraftstoffsystems können durchrosten und undicht werden.

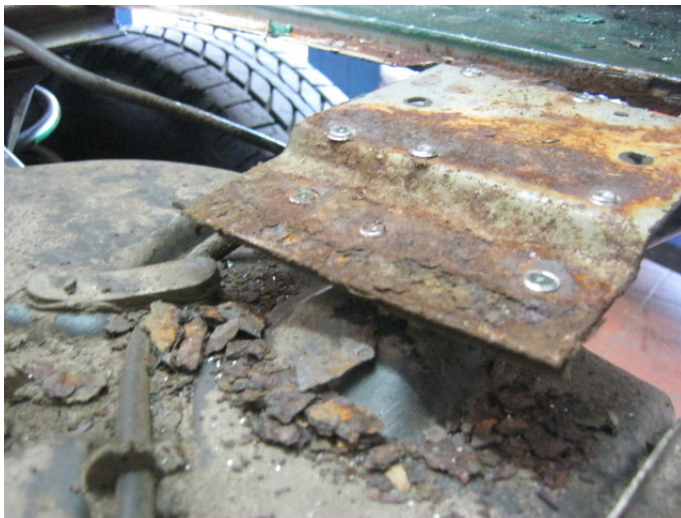
So was kommt hervor, wenn man wirklich alles zerlegt. Von unten ist so was absolut nicht sichtbar, wenn der RRC auf der Hebe Bühne steht.

Nichts desto trotz muss der Kraftstofftank auch raus, um weitere Bearbeitungsmaßnahmen und Schweißarbeiten erledigen zu können.

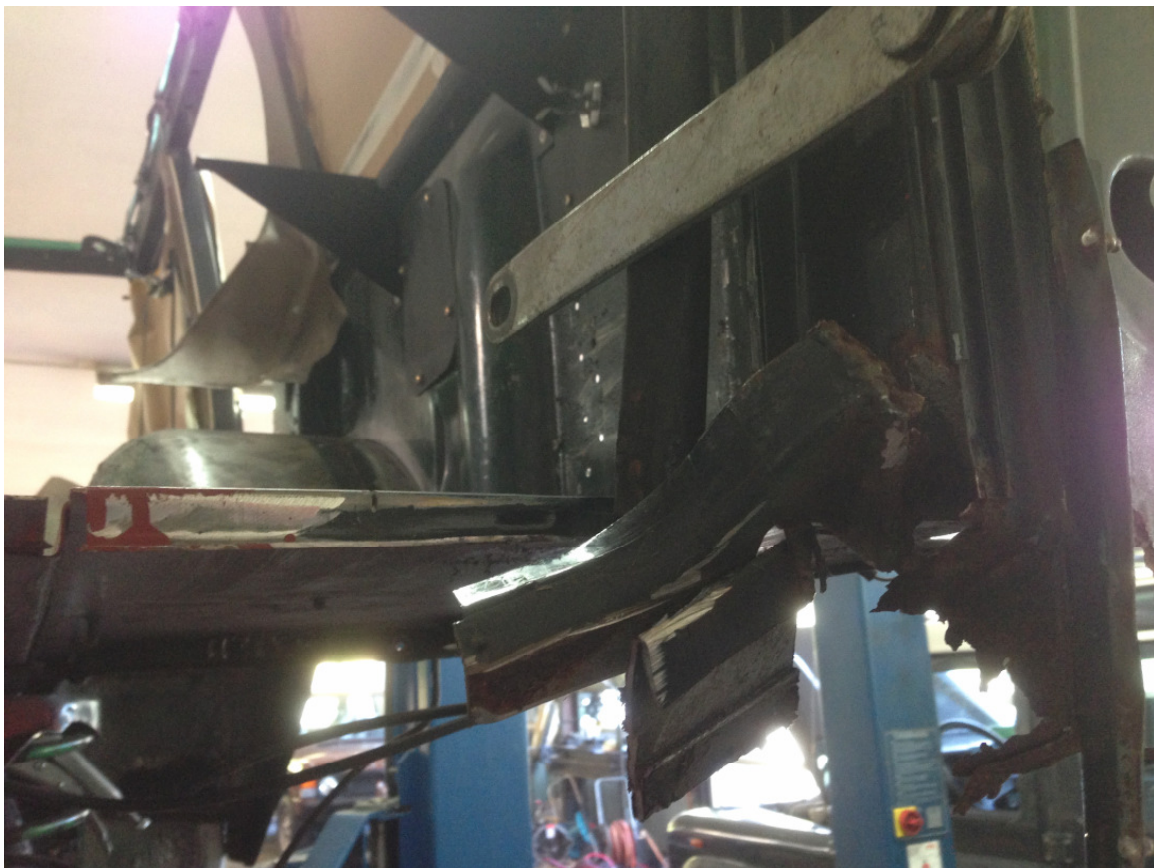
Beim Ausbau der Traverse sieht man gut wie marode die Karosserie hier war

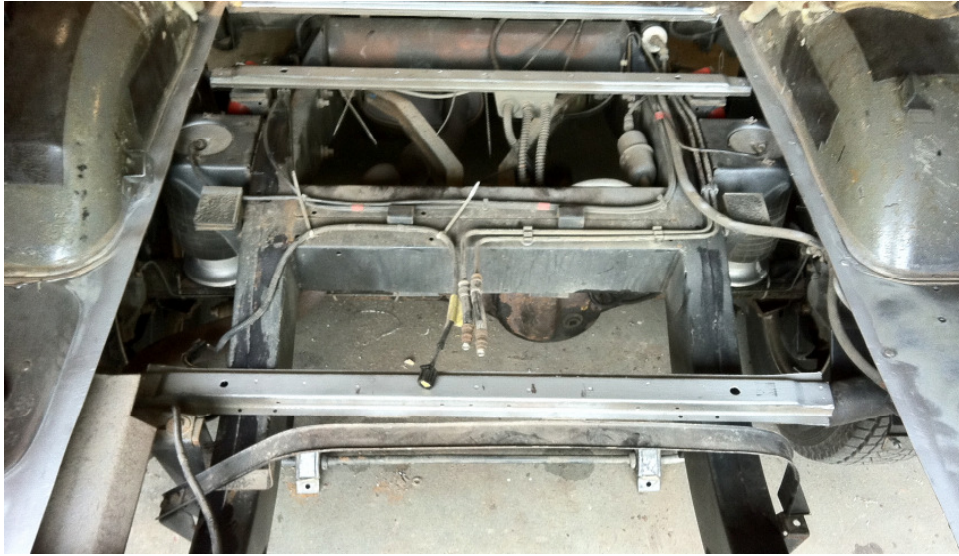
Die rechten und linken Kofferraumbodenhälften auf die der Kofferraumboden aufgelegt wird sind vorbereitet. Häufig wird bei Reparaturen in diesem Bereich der neue Boden einfach auf die alten noch angegriffenen Falze gelegt.

Wir machen uns hier etwas mehr Arbeit. Wir trennen die rostige Auflagekante ab, und passen den neuen Kofferraumboden entsprechend an.

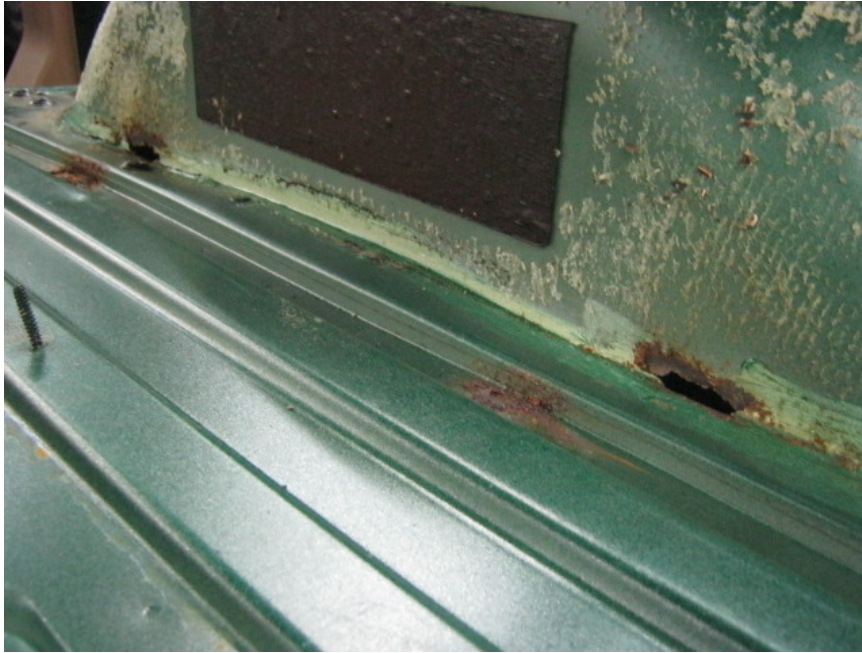
Bevor die Arbeiten am Kofferraumboden abgeschlossen werden, und dieser versiegelt werden kann müssen natürlich auch noch die Durchrostungen der Seiten hin zum Radkasten sanier werden. In diesem Fall machen wir hier einen kleinen Kompromiss, es wird nur punktuell instand gesetzt, da die Radhäuser an sich noch sehr in Ordnung waren

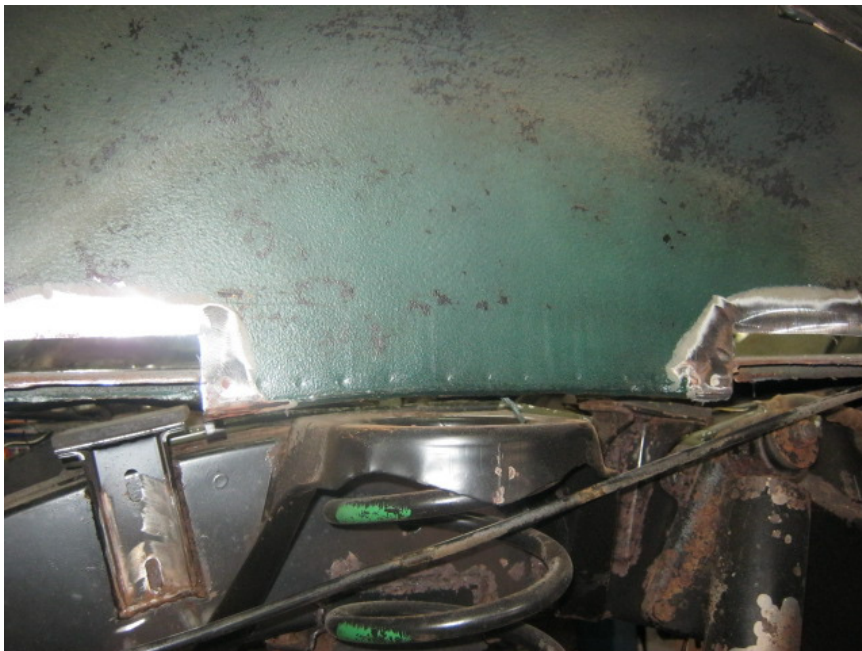
Die heraus getrennten verrosteten Stellen

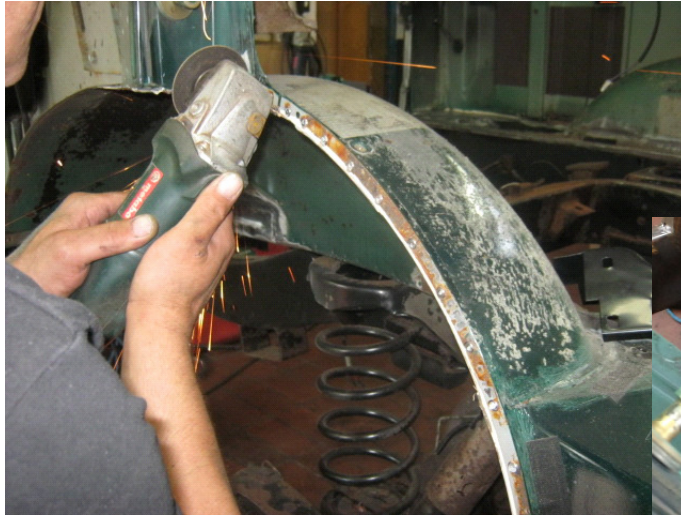
zuerst wird der meist verrostete äußere Radlauf abgetrennt werden

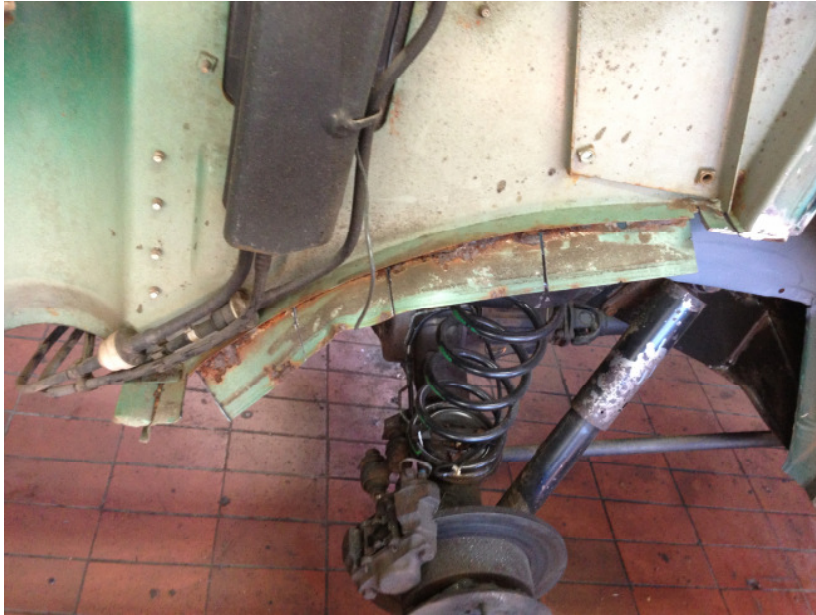
dieser jeweils hintere Teil des Radlaufs, der hinter der äußeren Kotflügelwand verborgen liegt ist meist auch stark verrostet

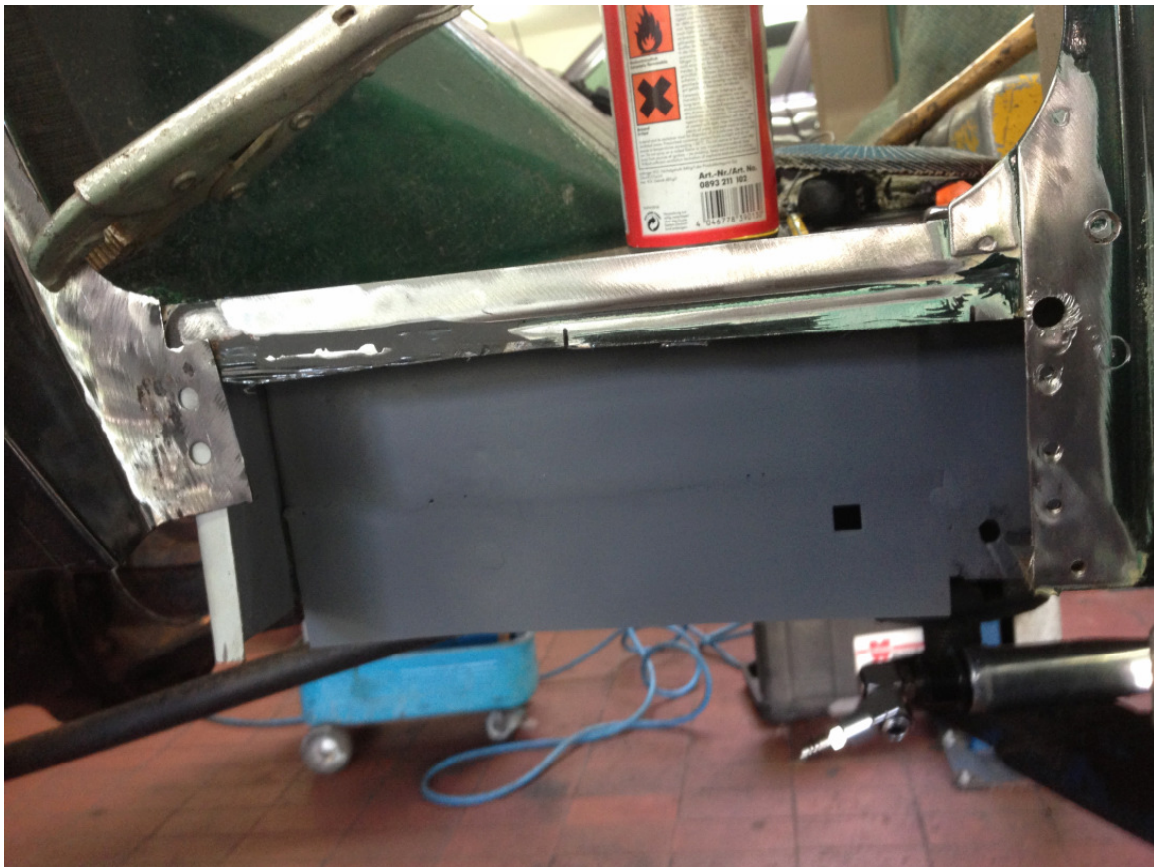
In diesem Fall haben wir uns dazu entschieden den Schweller nur teilweise zu ersetzen. Die wesentlichen Teile des Schwellers und die Hauptstruktur ist noch gut, was man hier an den sauberen Falzen rechts oben im Bild sieht.

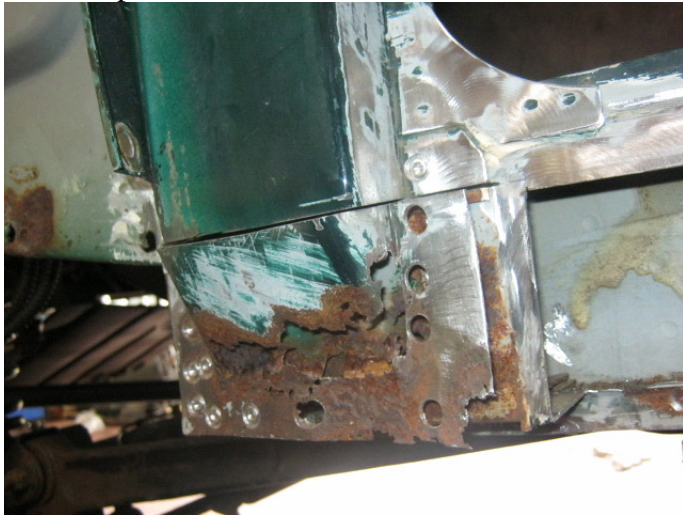
Darunter verbirgt sich weiterer Rost, insbesondere an den Säulenansätzen

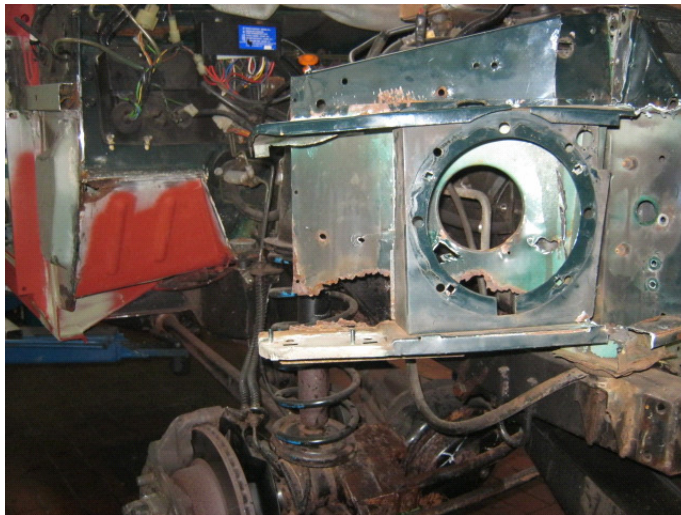
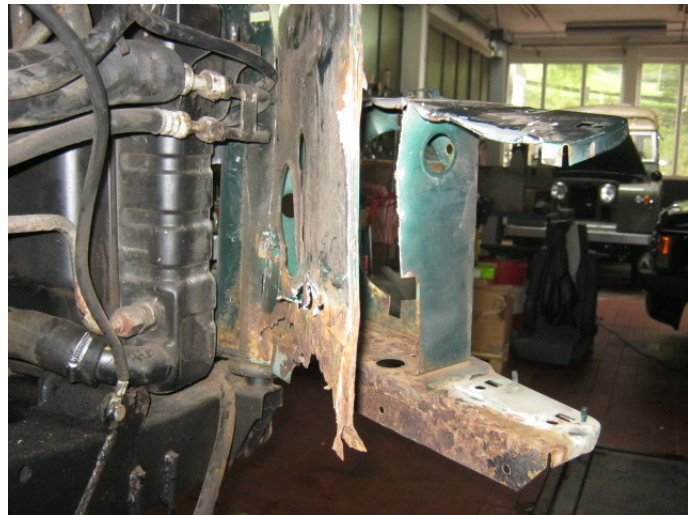
Dann wird auch die komplette Front herausgetrennt, man sieht hier deutlich die Durchrostungen die beim zusammengebauten Wagen fast nicht zu sehen sind. Hier wird nun Stück für Stück alles heraus getrennt.

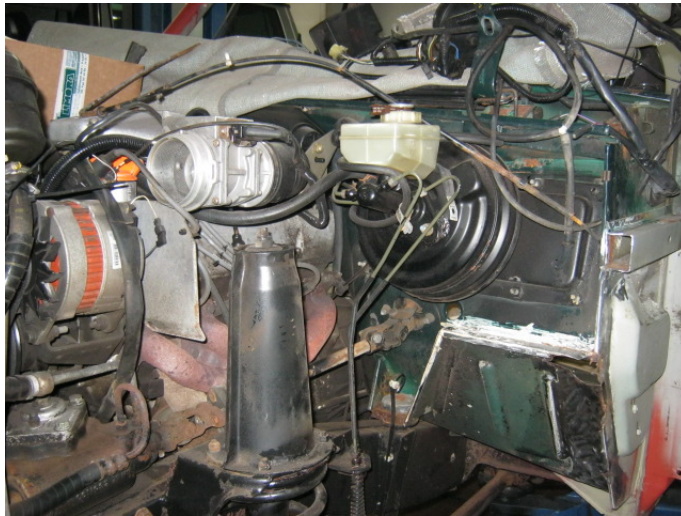
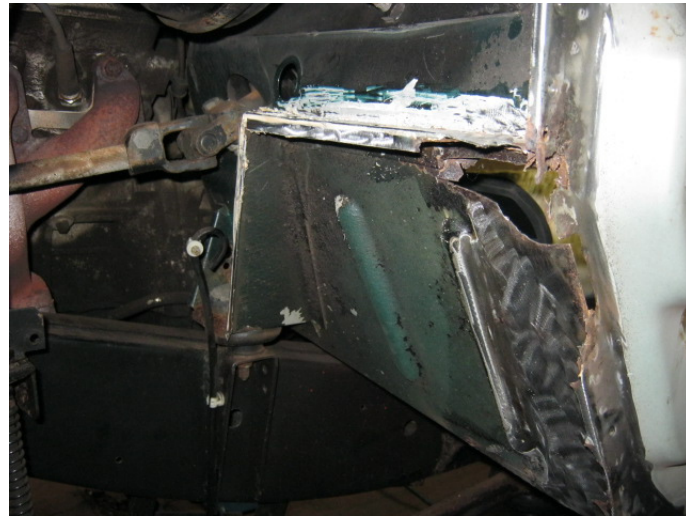
Wenn die Kotflügel weggetrennt sind kommt man gut an die Fußkästen. In unserem Fall sind sie strukturell noch relativ gut erhalten. Haben aber einige lokale Durchrostungen, und fast immer müssen, wie hier, die Kanten ersetzt bzw. neu aufgebaut werden

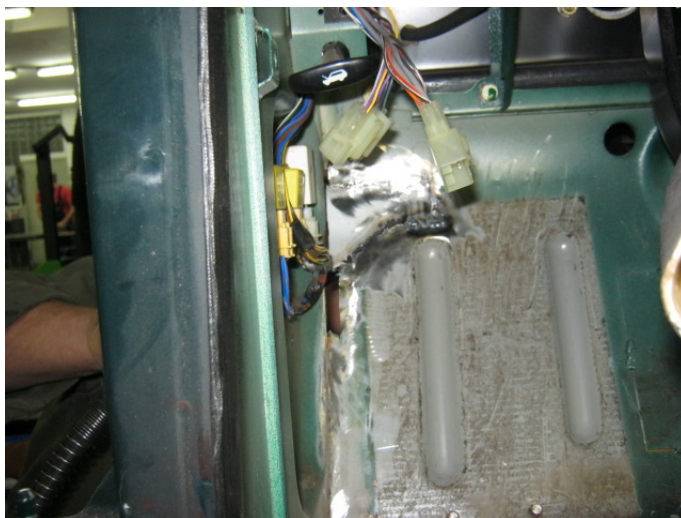
Hier ein Blick von innen in den Fußraum. Man sieht, dass das Loch schon zur Hälfte zugeschweißt wurde.

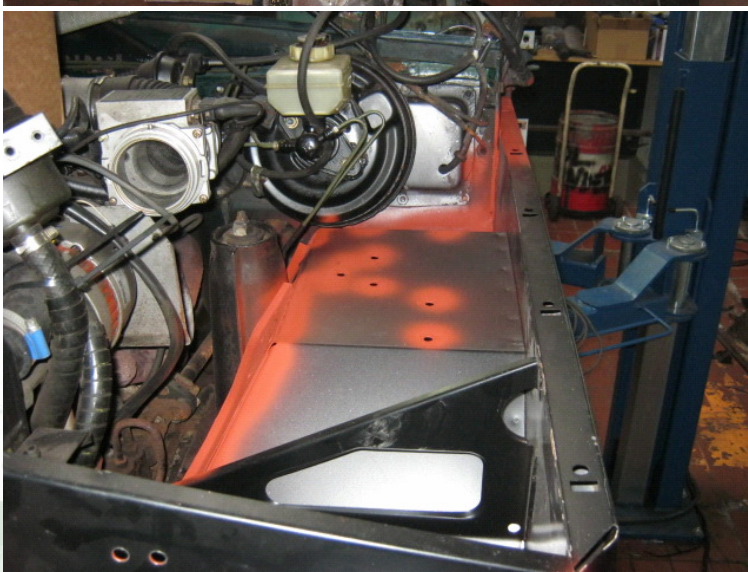
So sieht der komplett sanierte Vorderwagen aus.  
Eine Schwierigkeit sind die inneren Stehwände der Kotflügel. Diese müssen entweder von den alten Flügeln verwendet werden, oder angefertigt werden.  
Die -auch nur schwierig- erhältlichen neuen Ersatzkotflügel sind eigentlich passend zu den allerersten 2 Türer Modellen und müssen deswegen umgebaut werden.  
Ebenso müssen die Lichtkästen umgebaut werden, damit der Kühlergrill richtig befestigt werden kann.
