## Restauration Serie 1 - 107

Hier geht es um die Vollrestauration einer Serie 1 107.

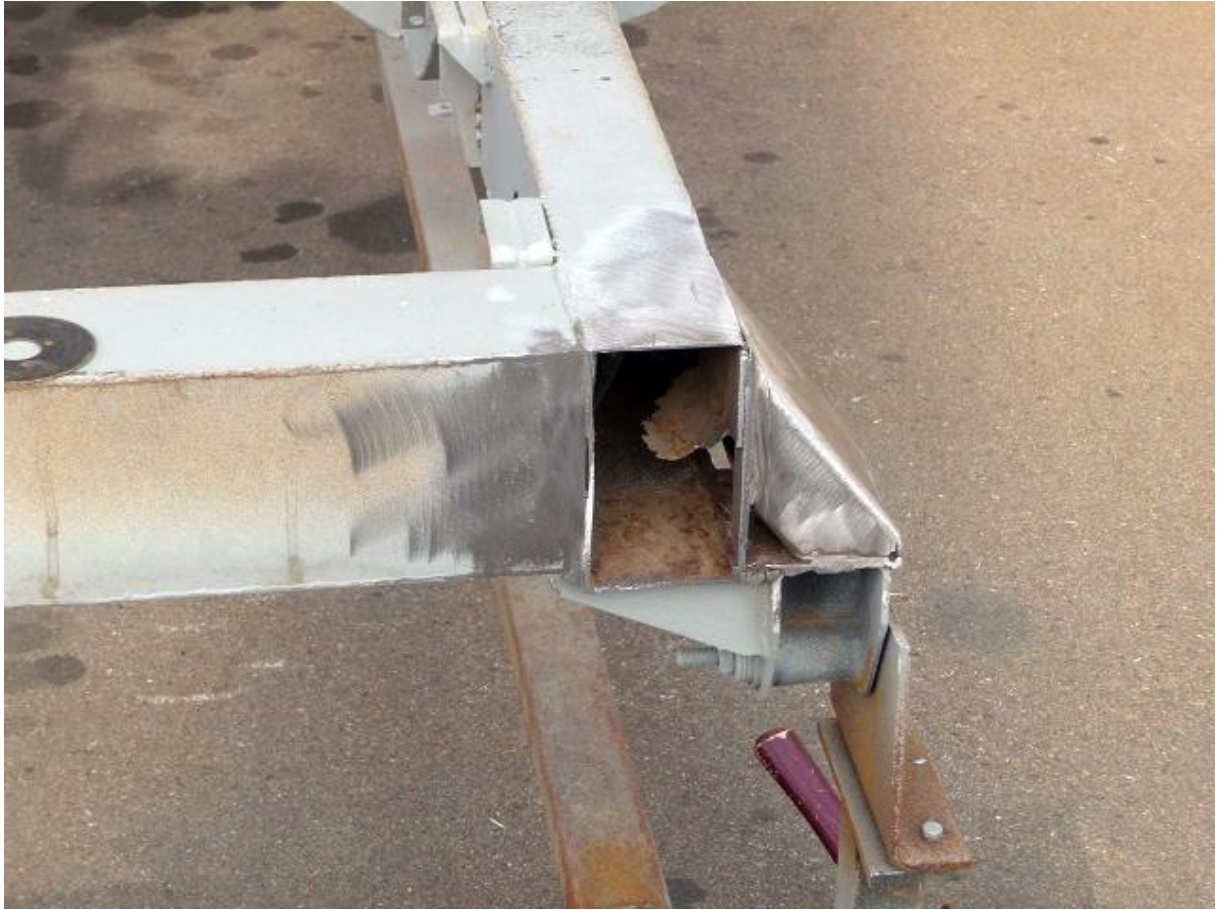
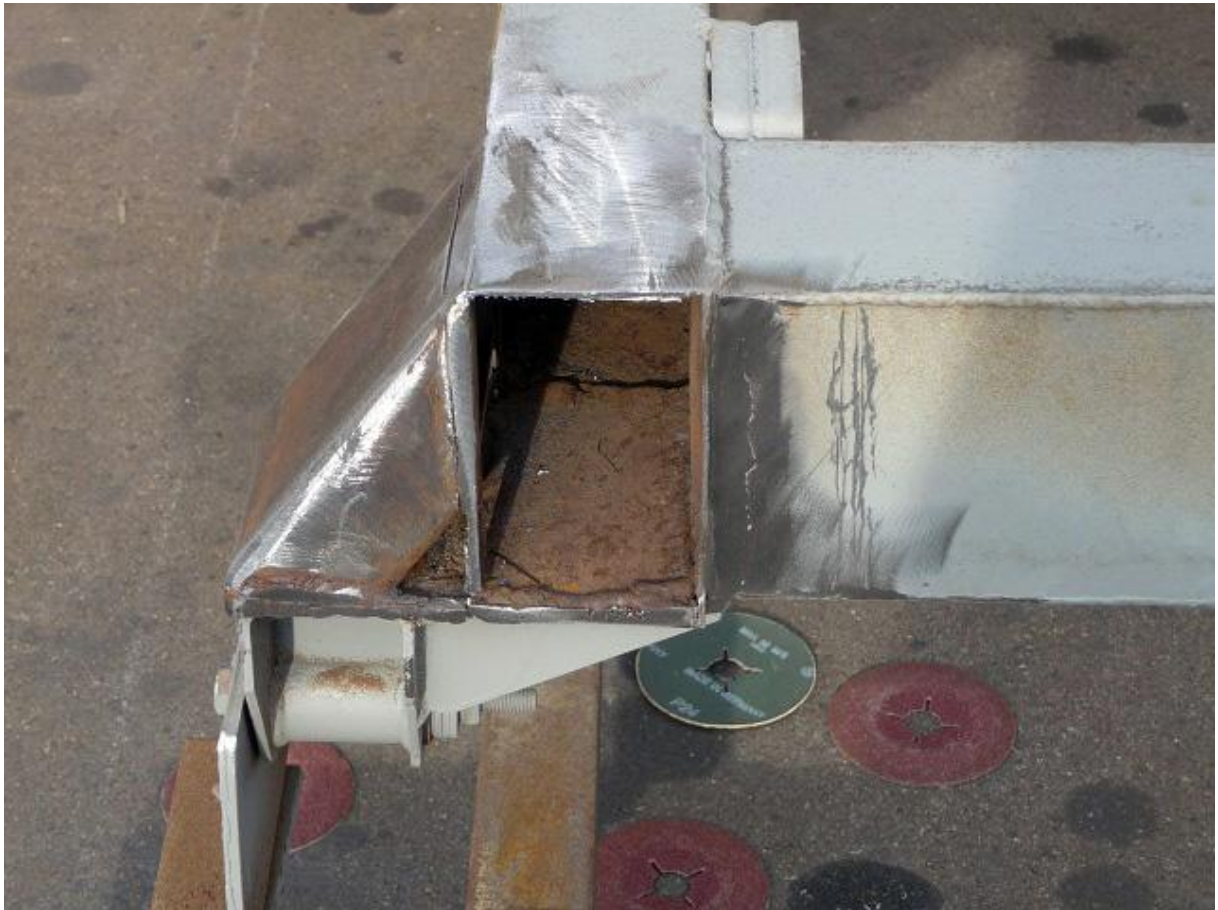
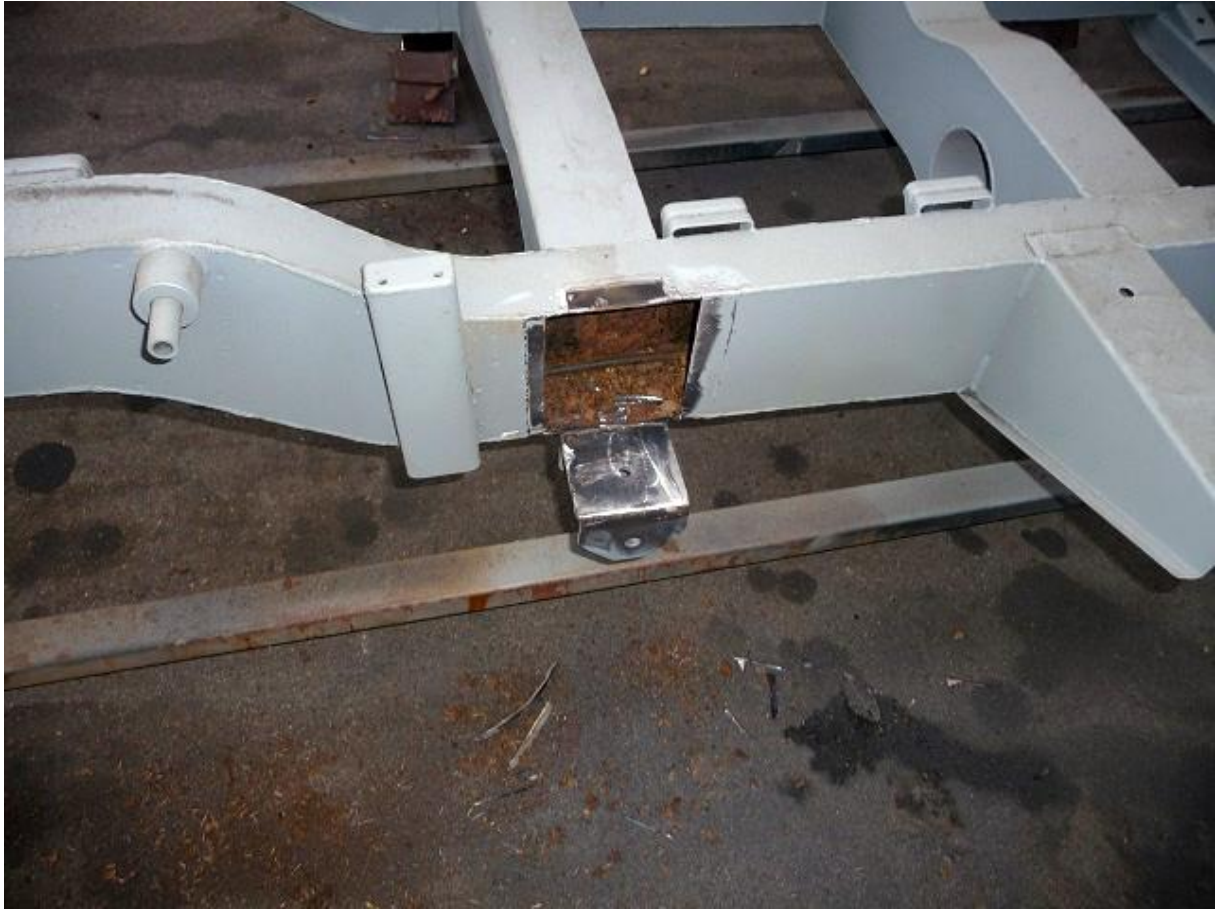
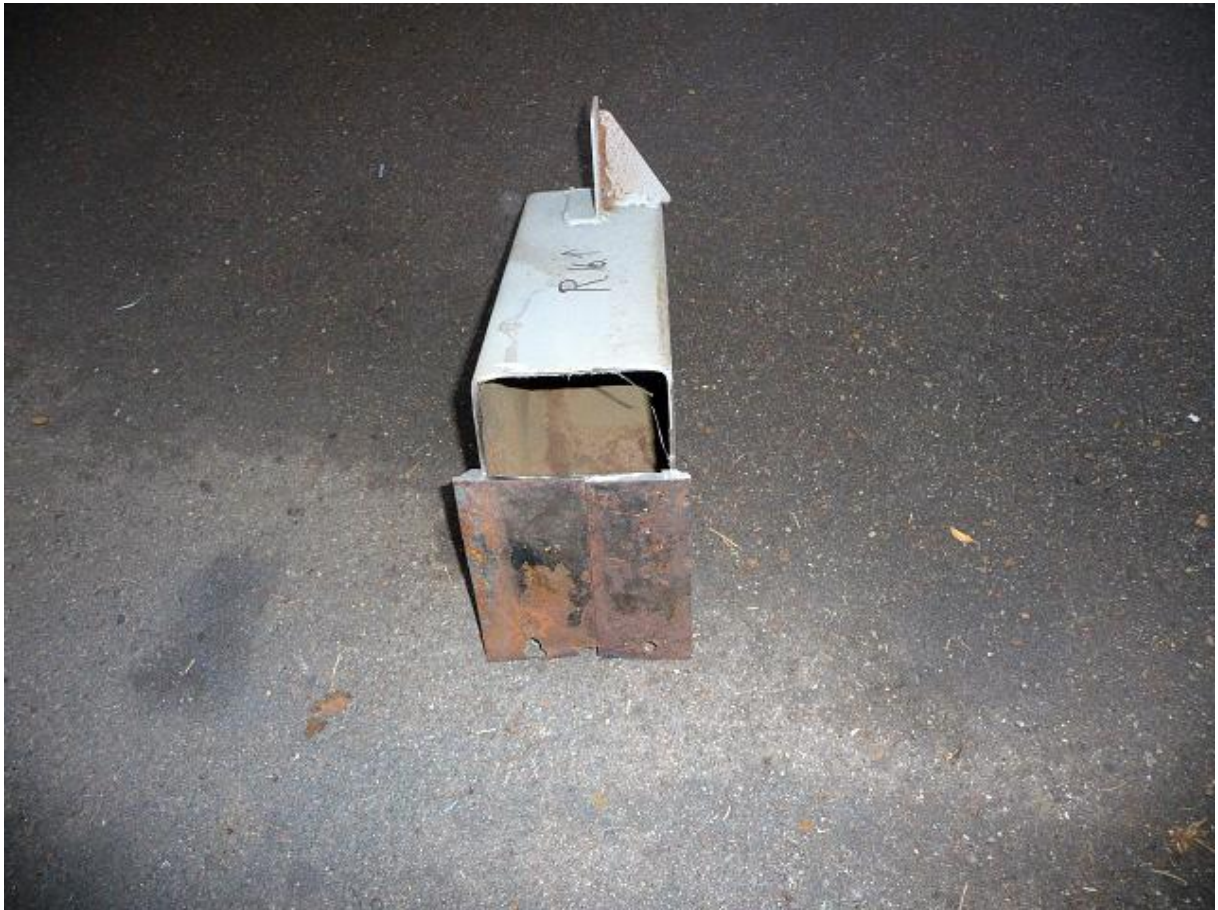
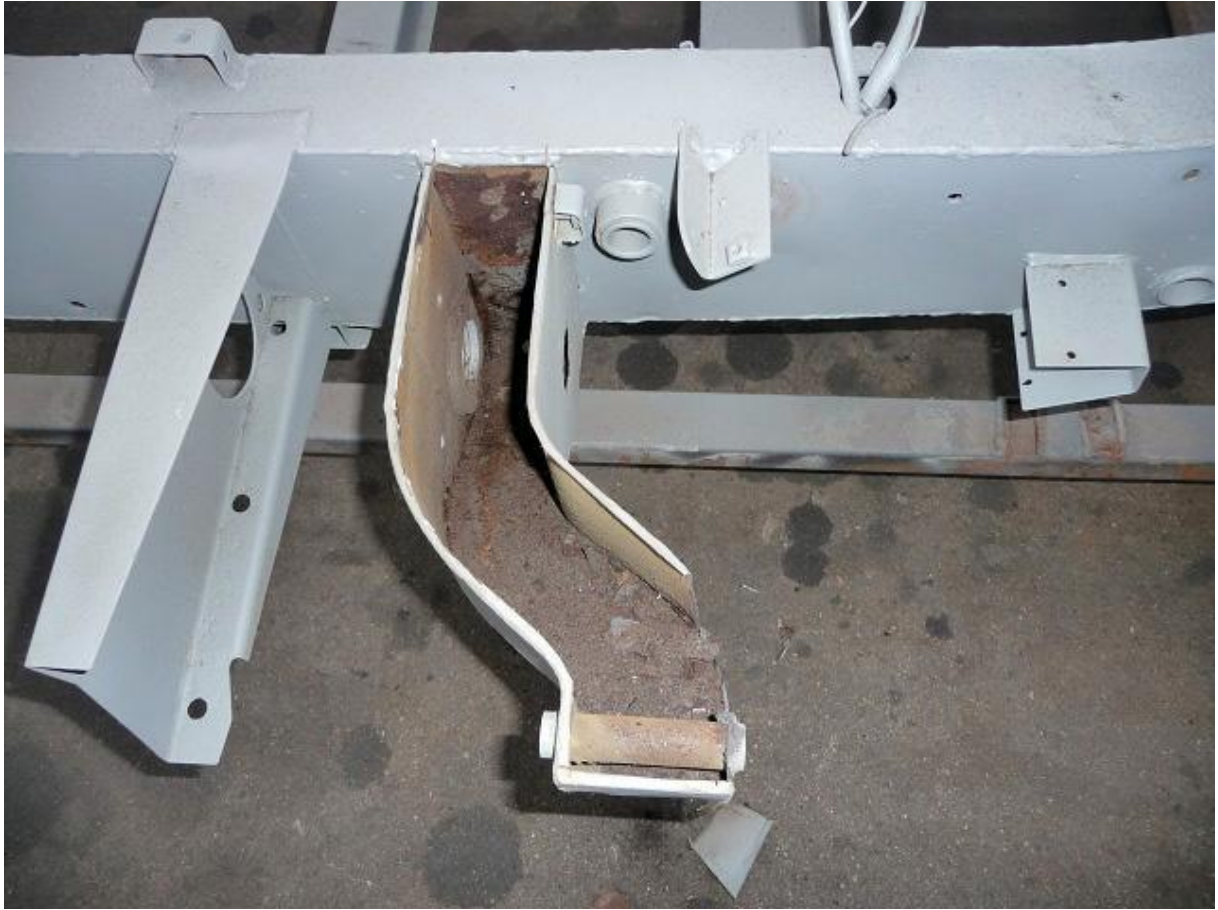
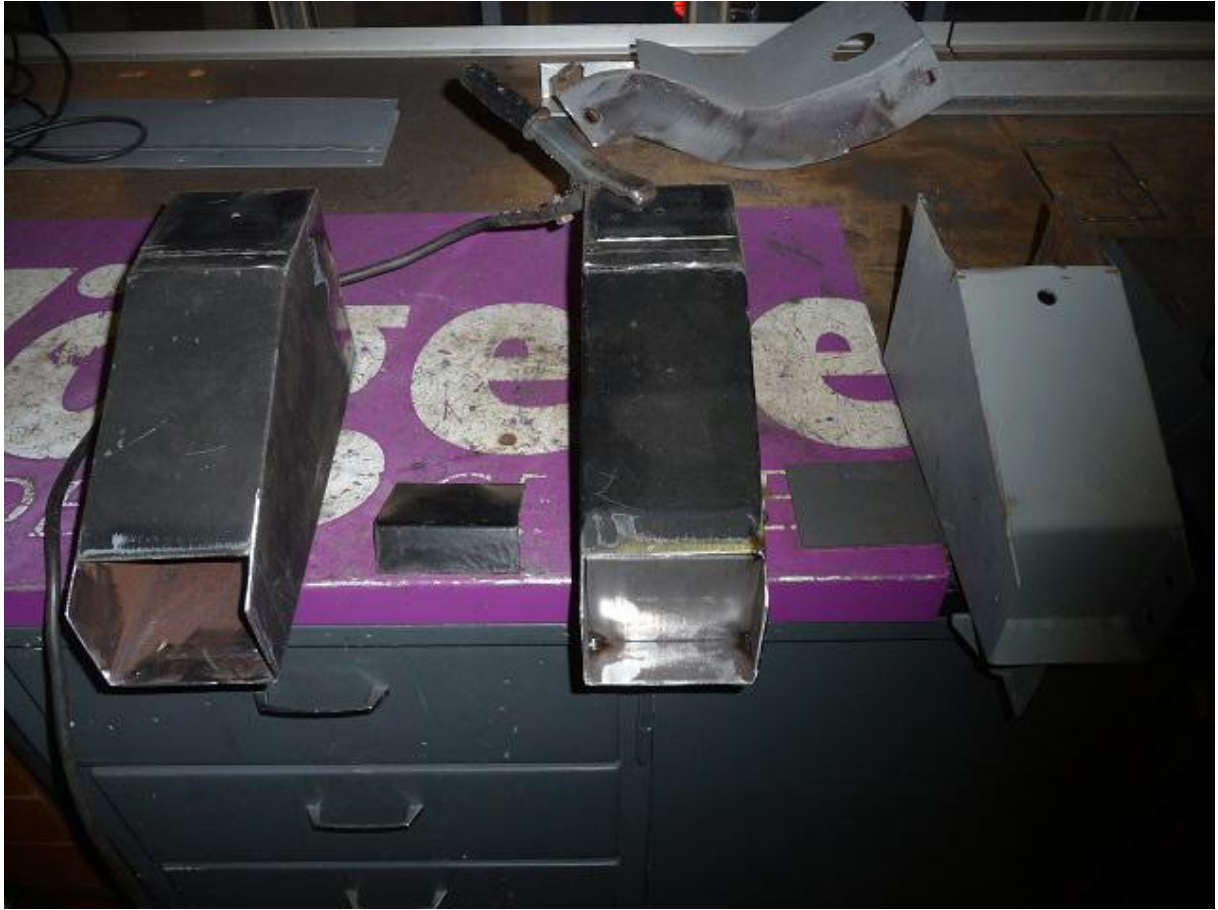
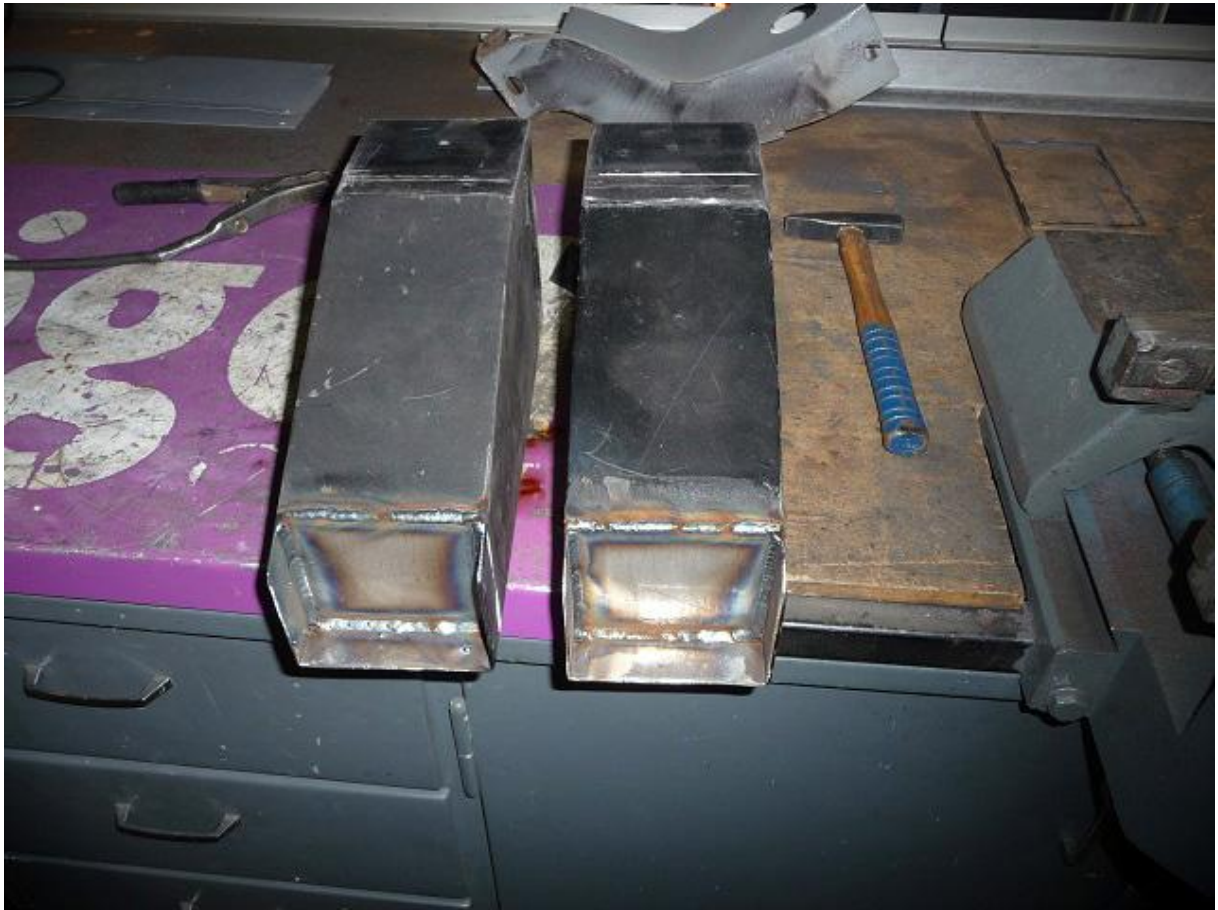
Hier werden Teile des Rahmens ausgetauscht die nicht mehr zu retten waren.

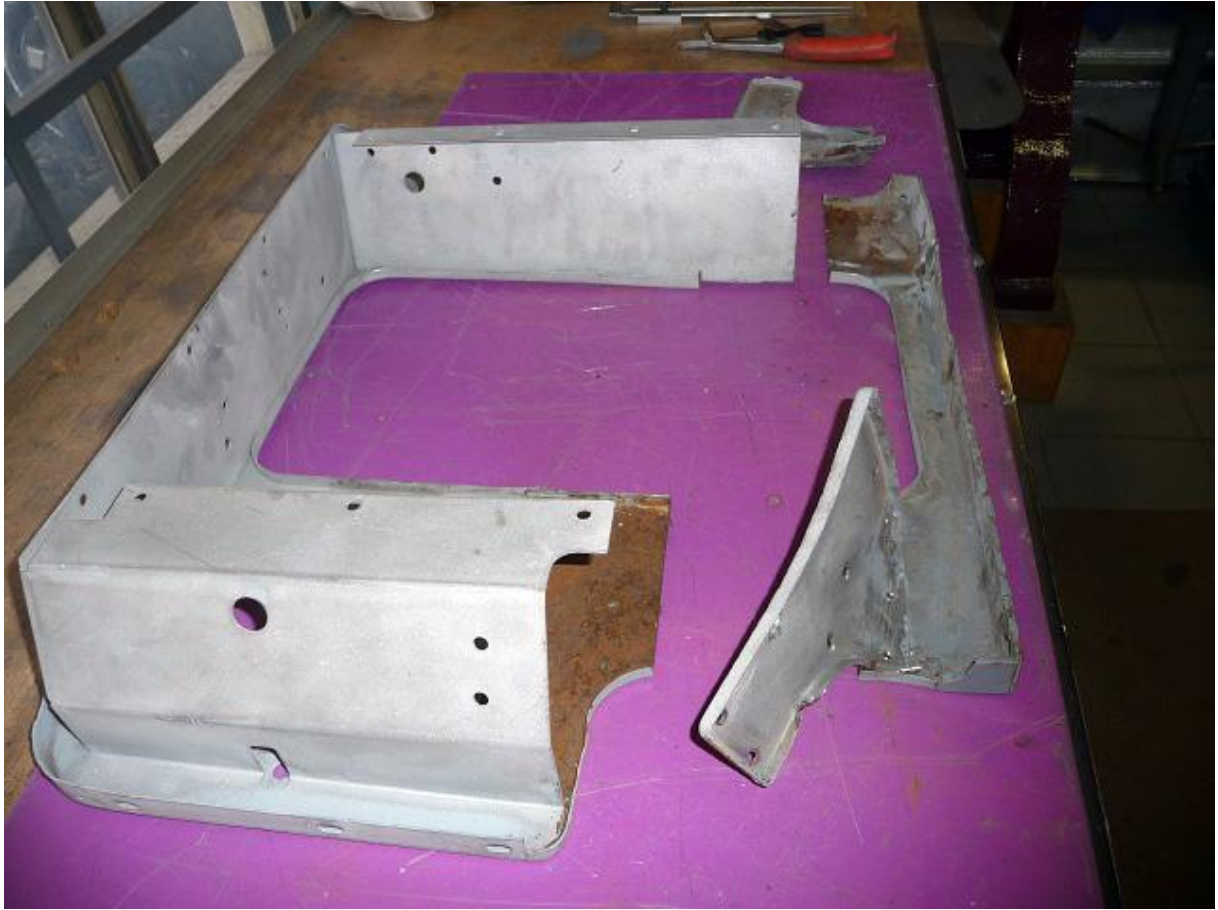
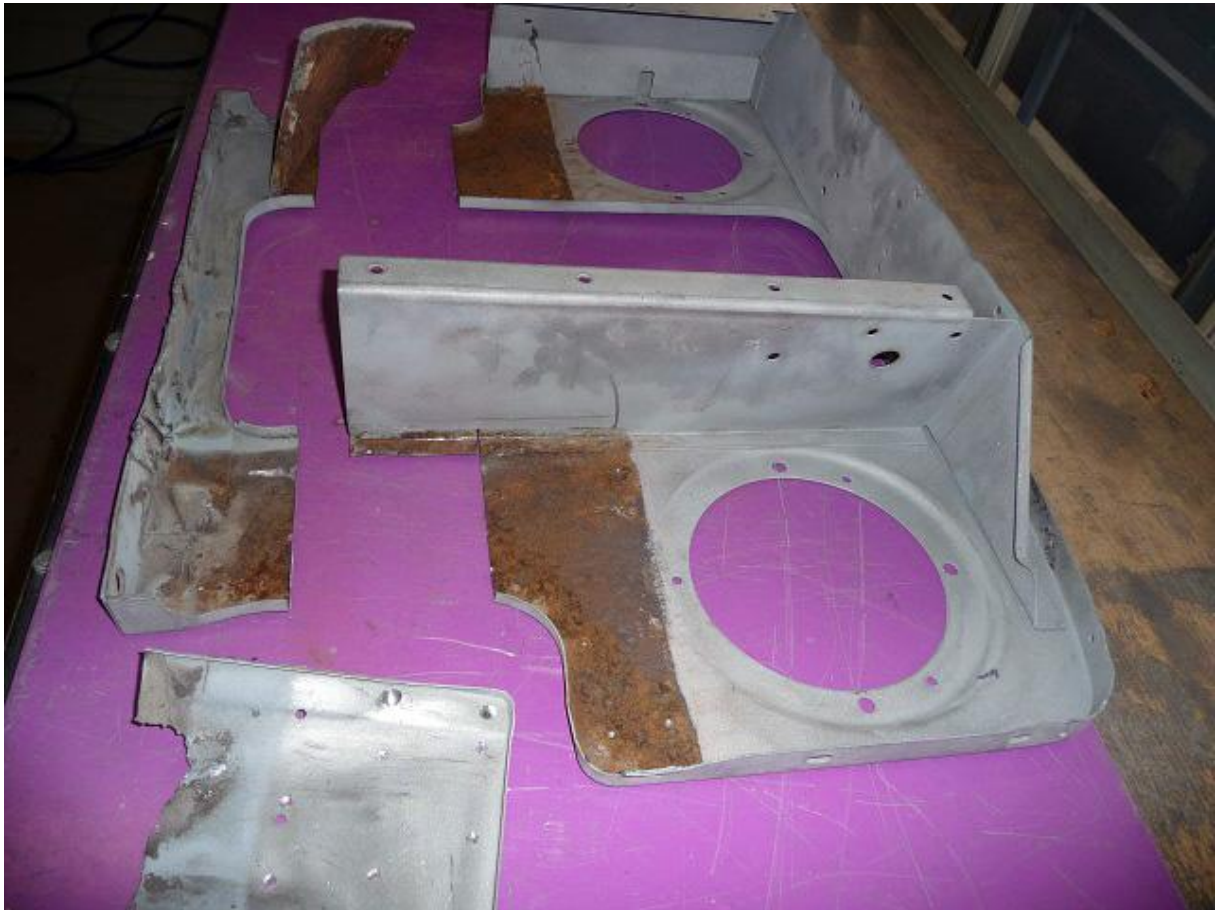
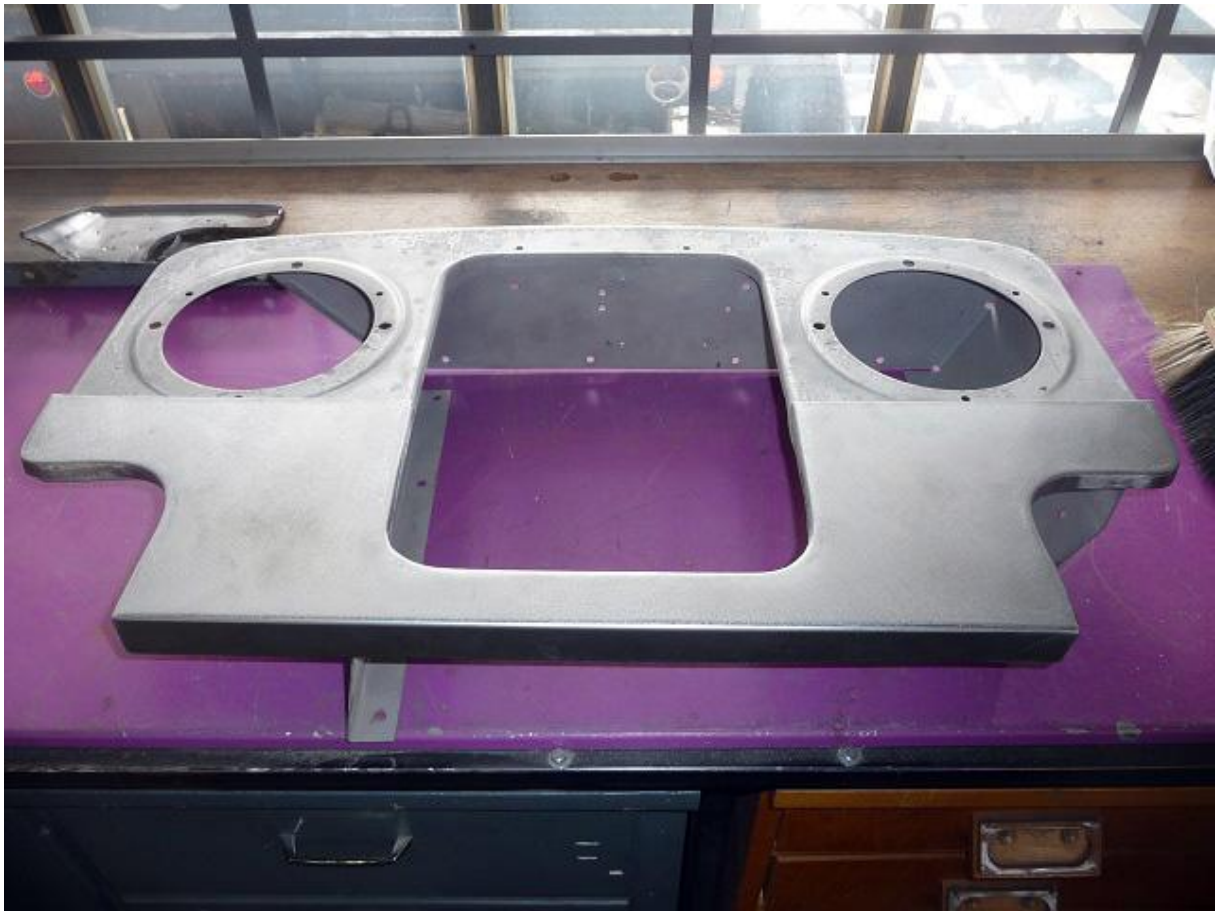
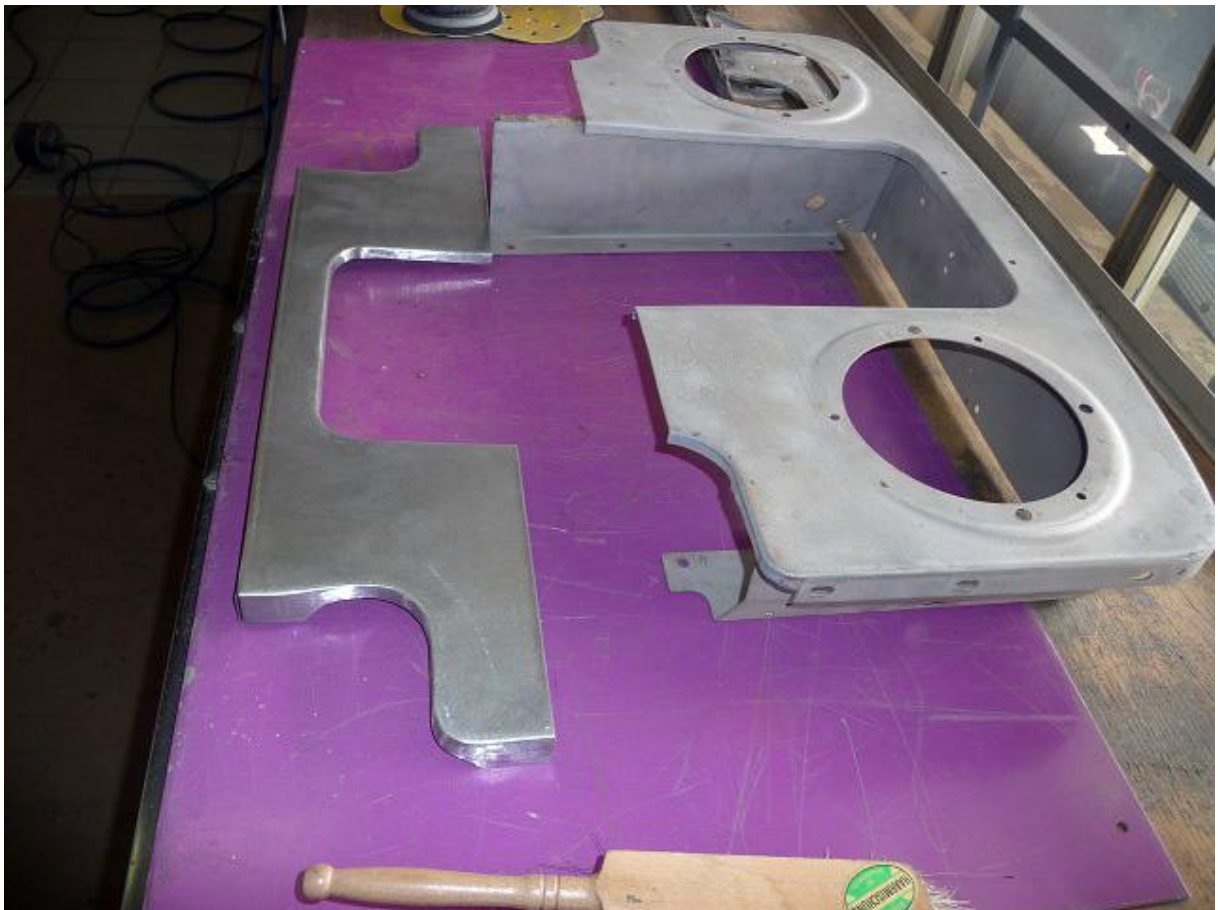
Die originale Kühlermaske mit den Innenliegenden Lampen ist inzwischen äußerst rar, also wird die originale in Stand gesetzt.

Der untere verrostete Teil wird entfernt und neu angefertigt.

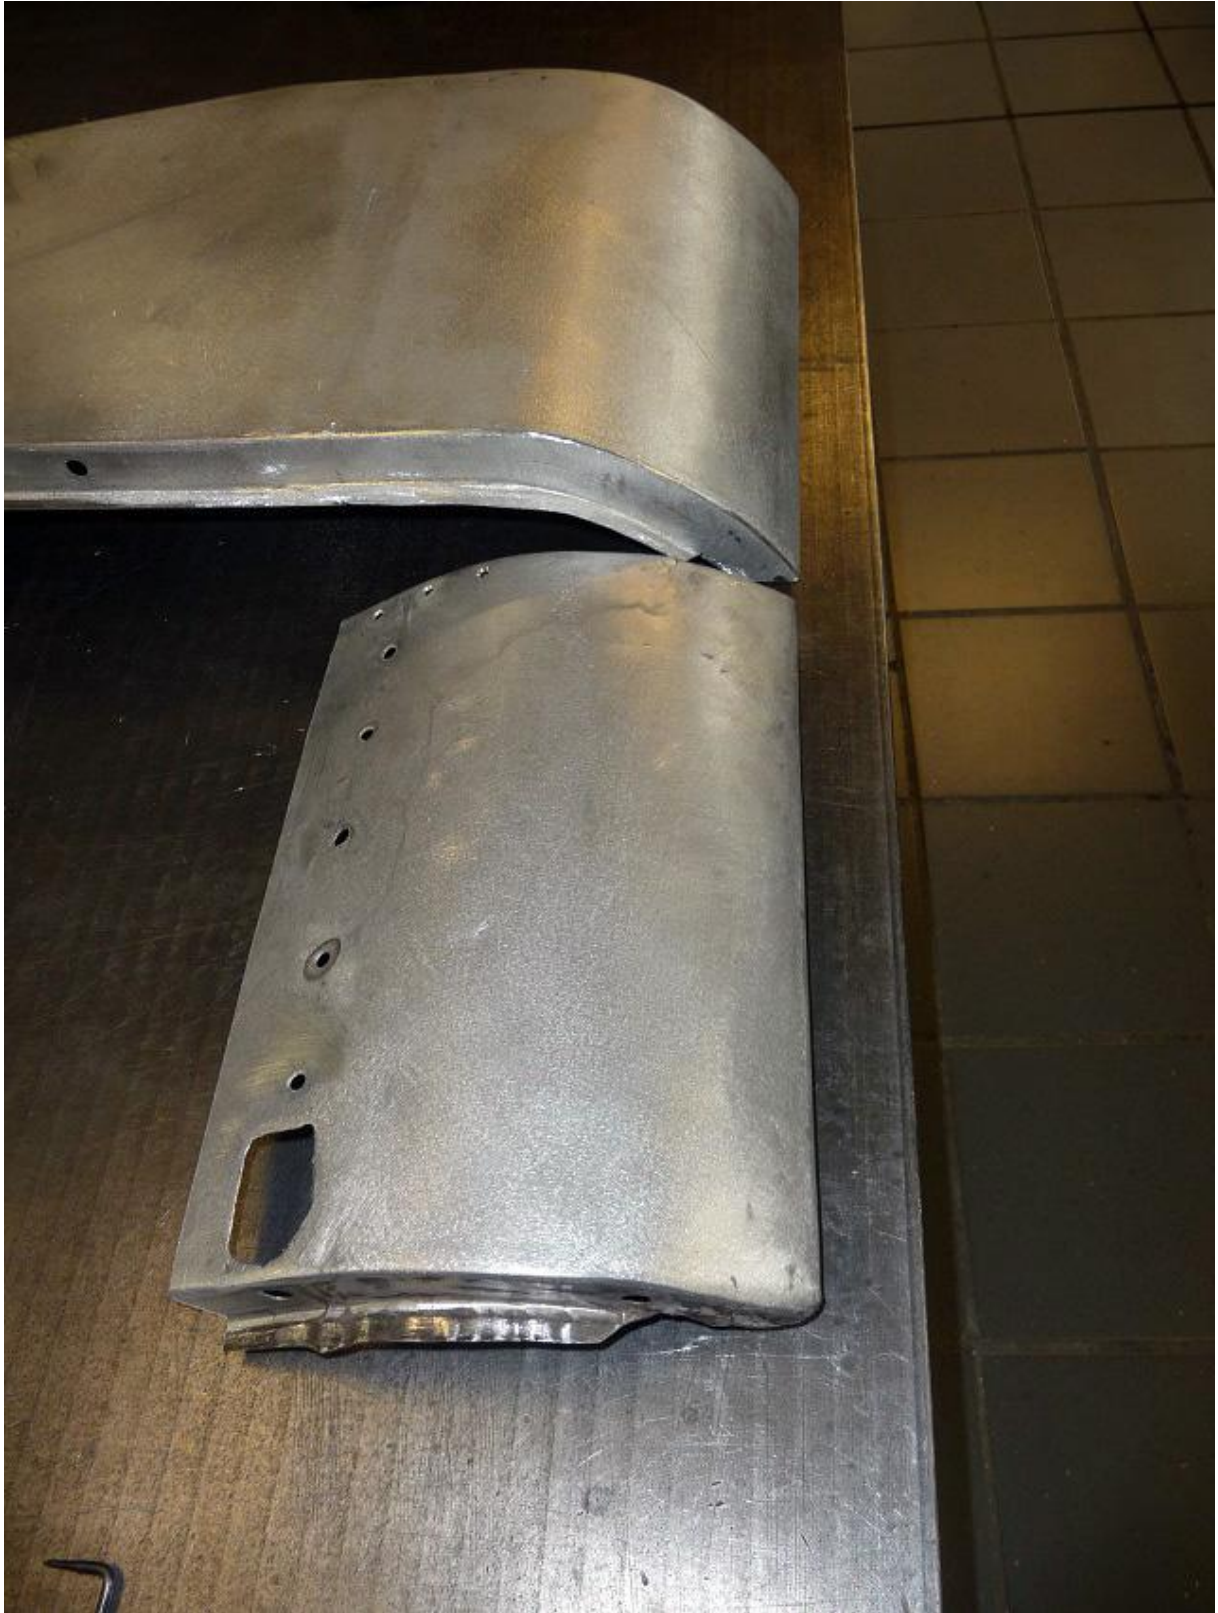
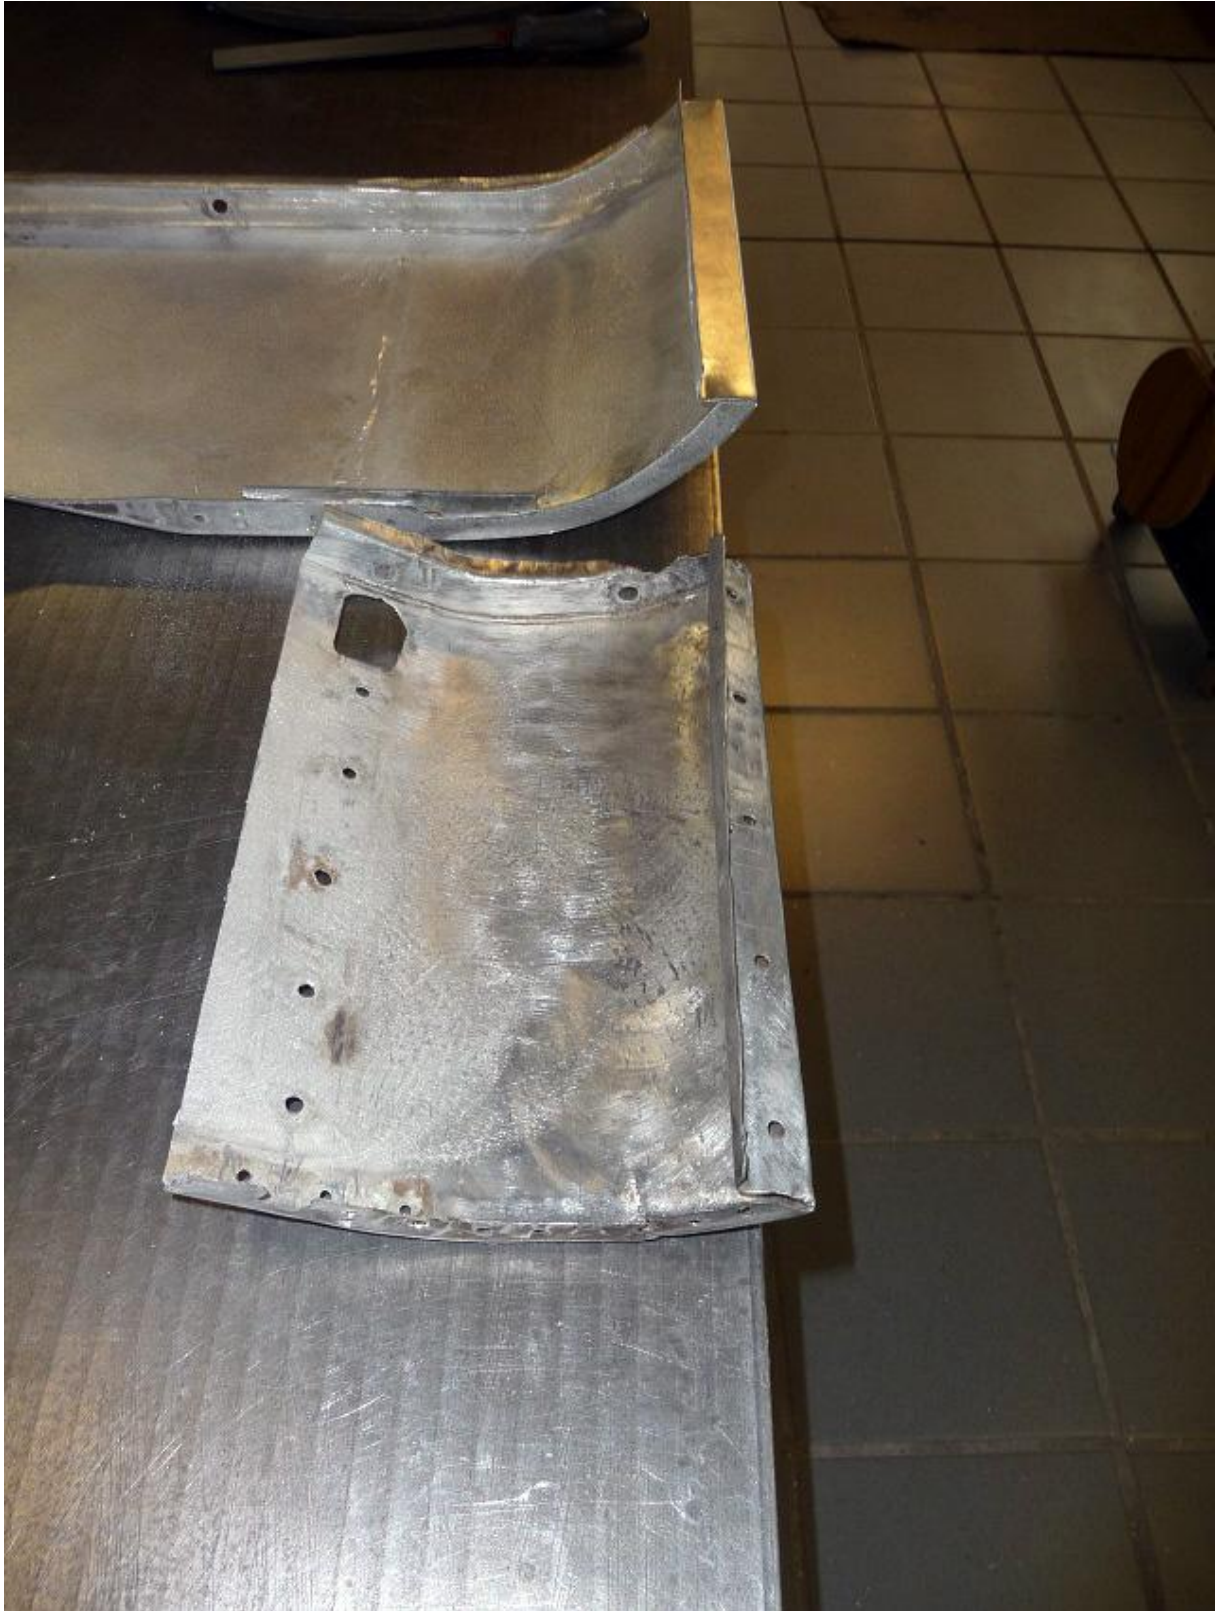
Die Kotflügel Oberteile sind relativ "verbraucht" und werden aufwendig überarbeitet.

Die Rundungen werden aus neuem Alublech exakt nachgebildet...

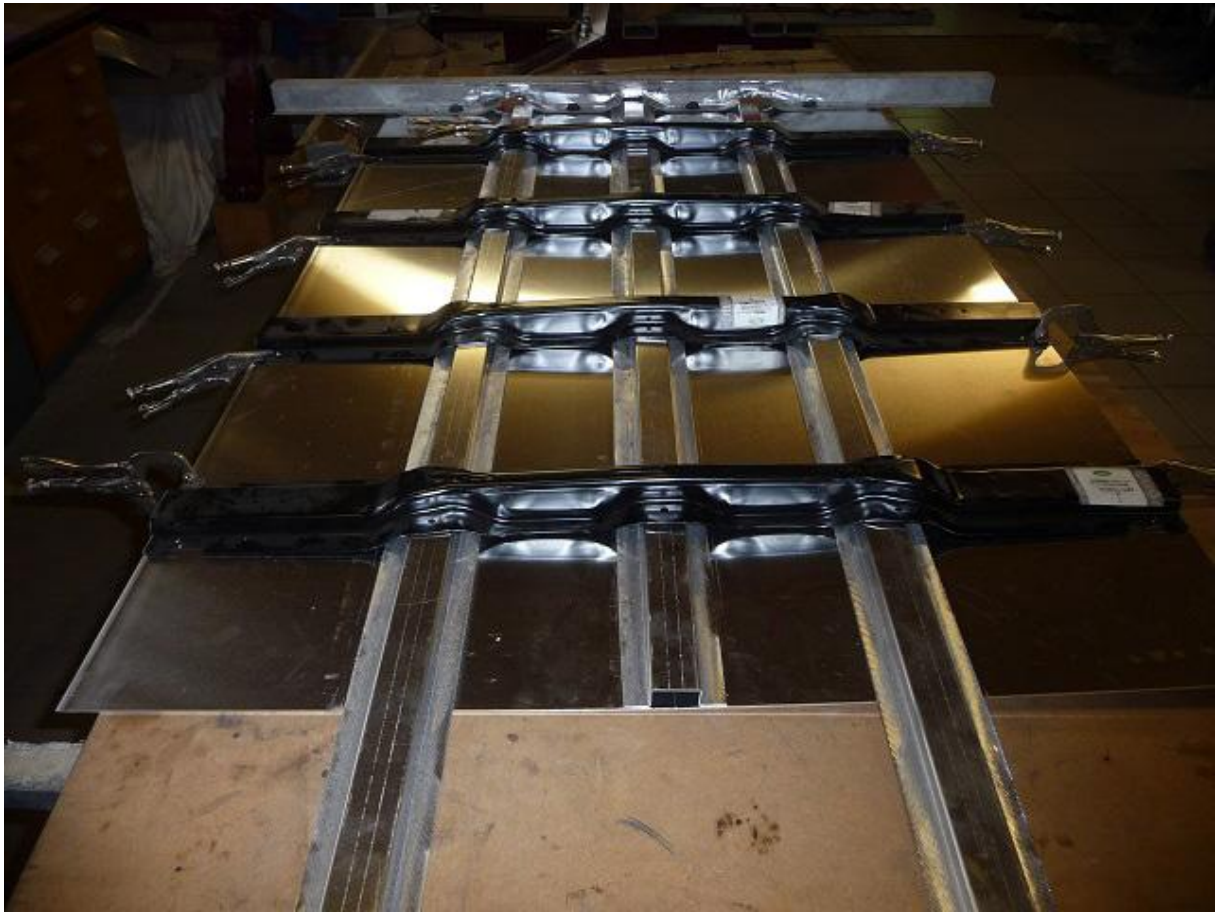
Der Boden der Heckwanne wird überarbeitet, die rostigen Hutschinen wurden bereits entfernt.
