## 2020-2022 Restaurierung eine Land Rovers Bj 1958,

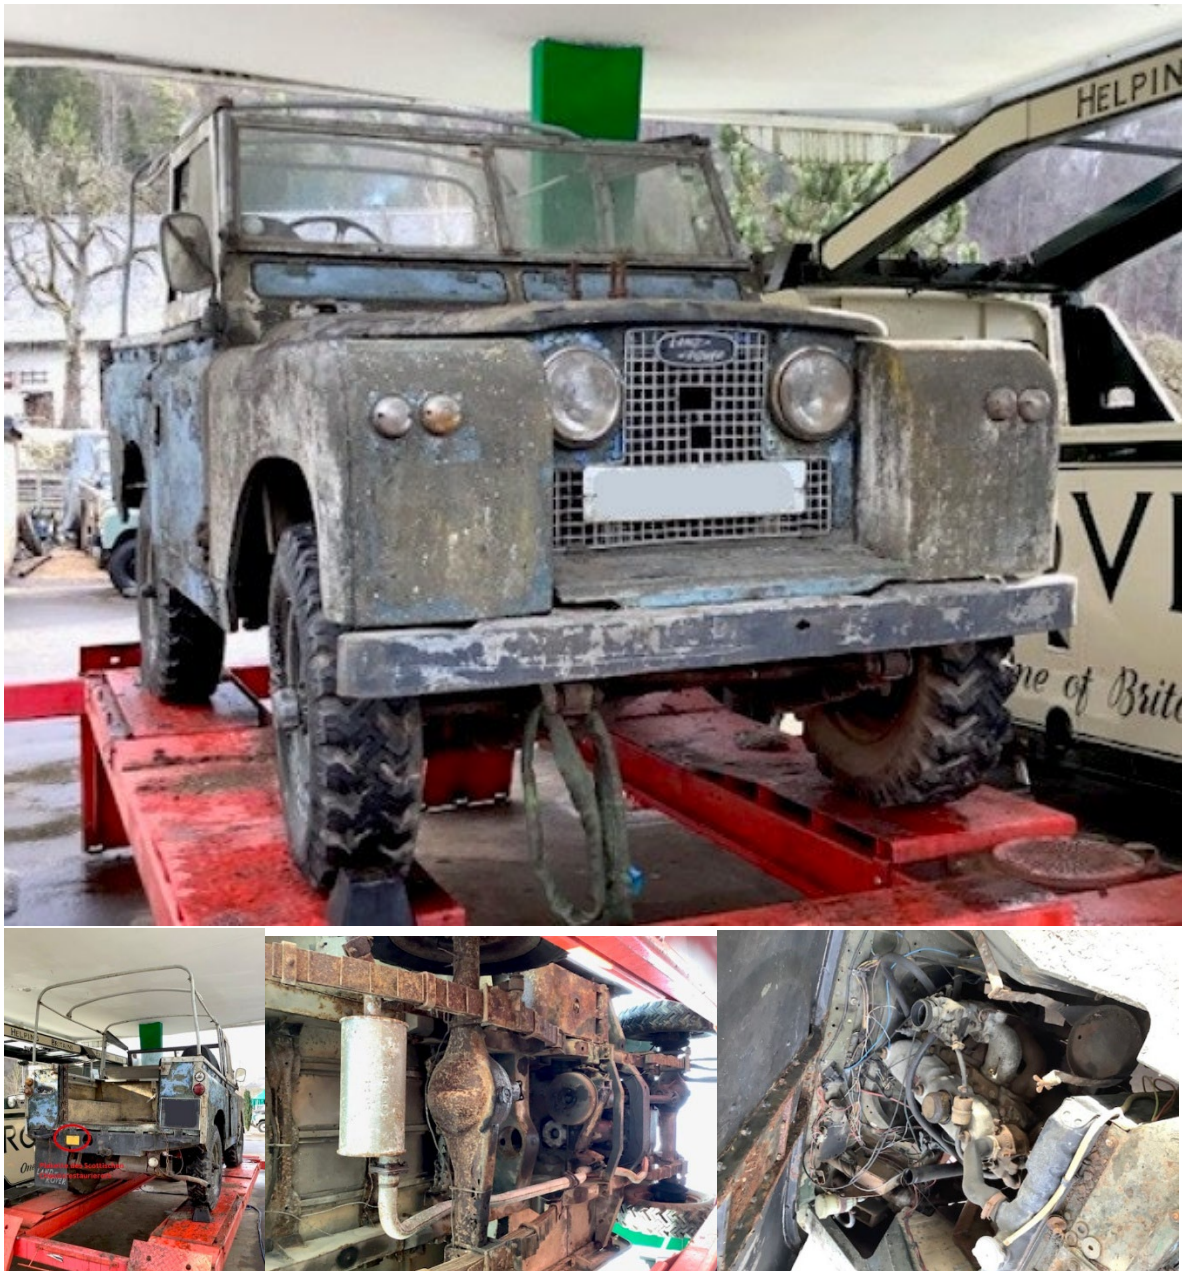
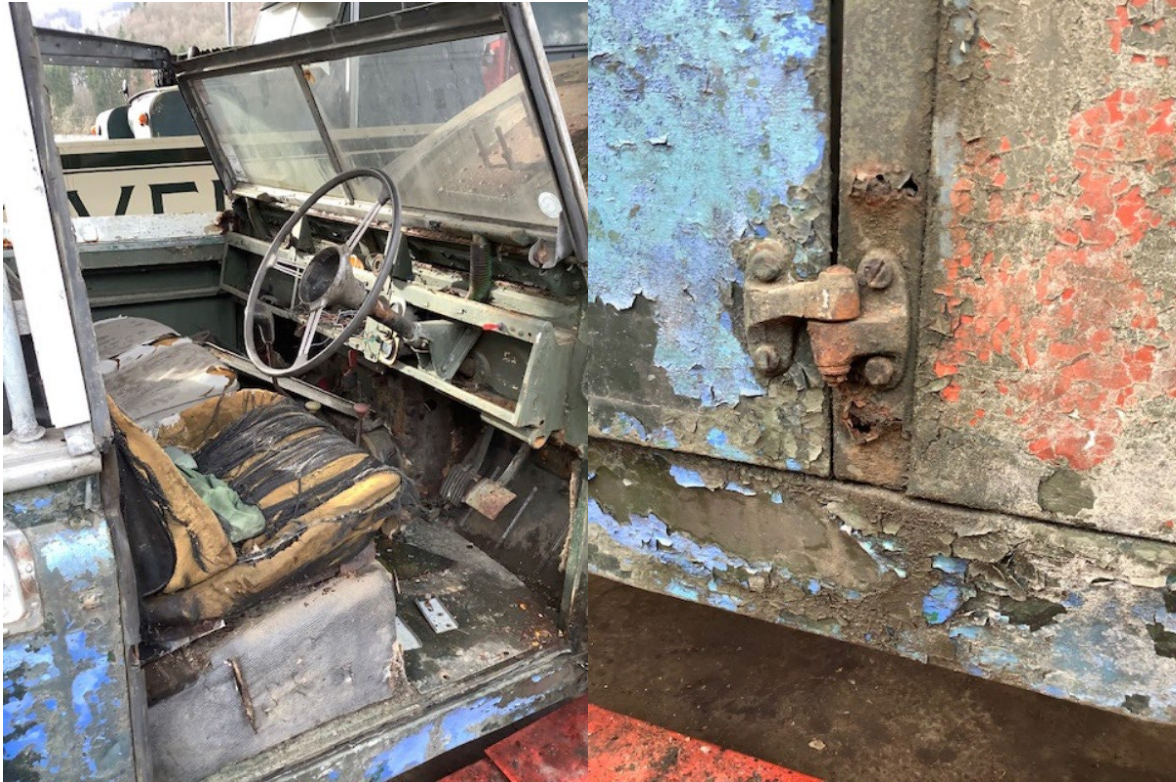
### 1. Ausgangsposition:

Die wenigen Bilder demonstrieren gut den Zustand

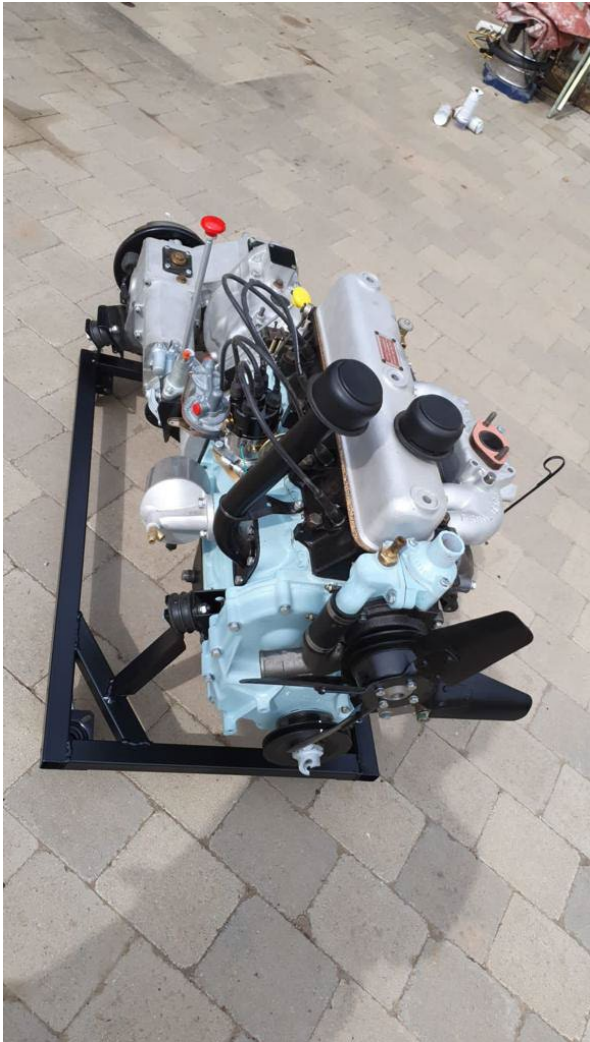
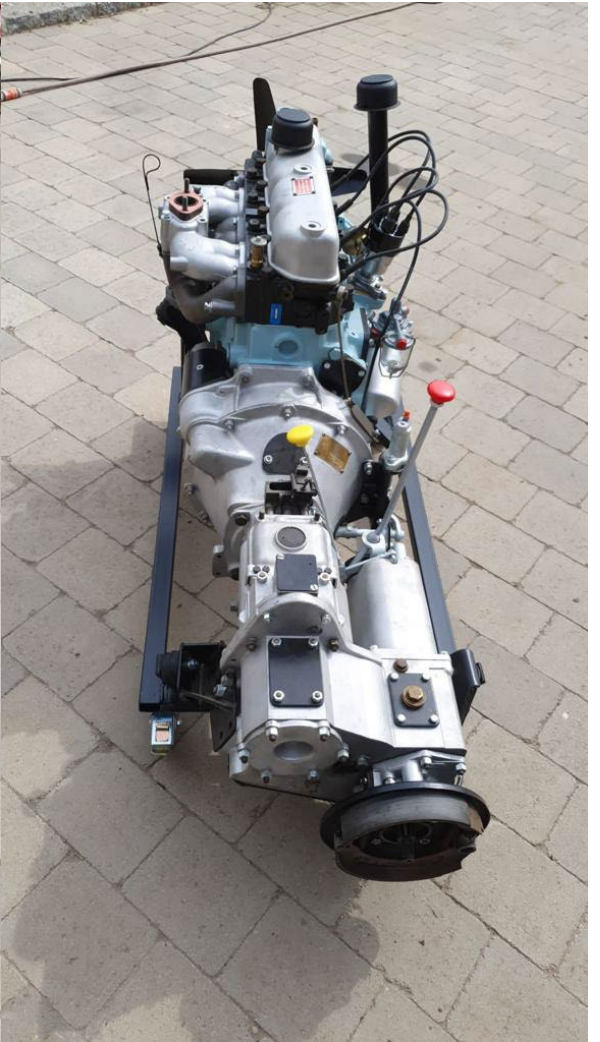
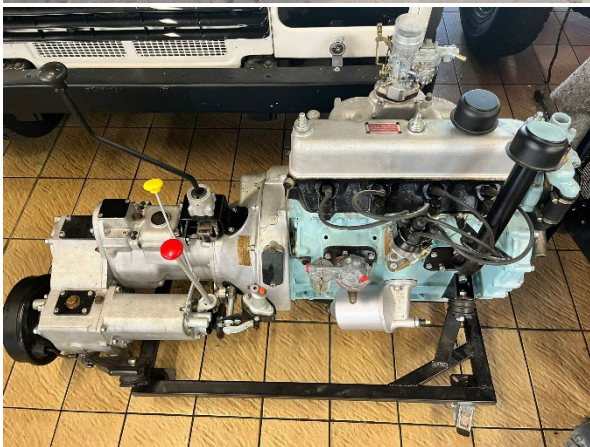
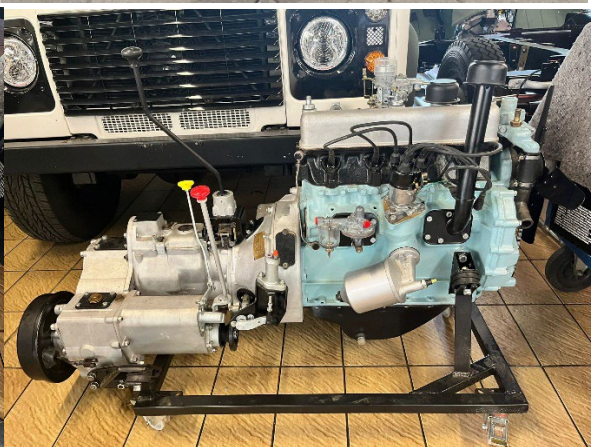
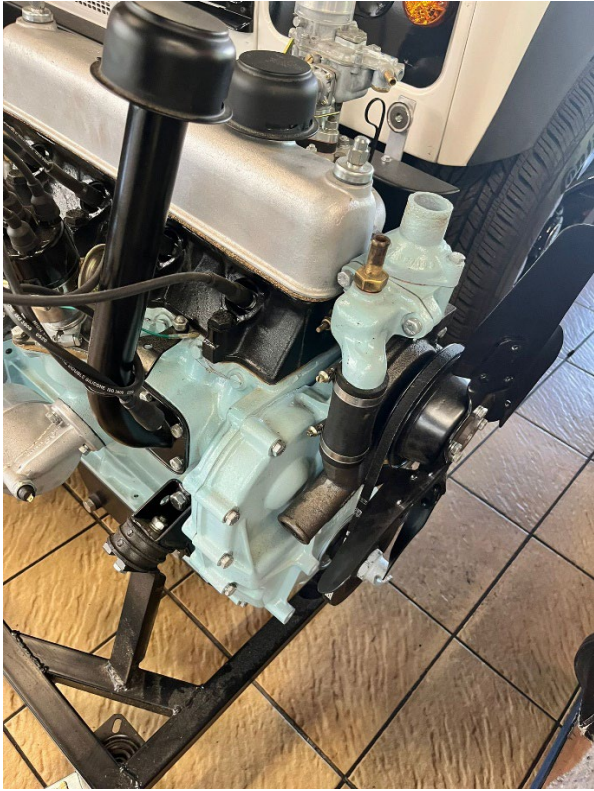
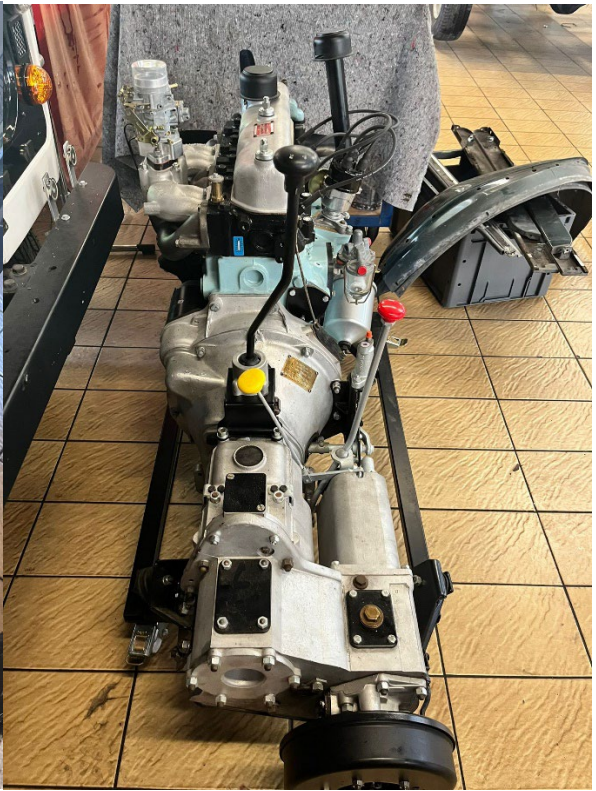
### 3. Motor und Getriebe

Hier noch eine kurze Anmerkung. Diese Bilder zeigen den originalen Motor der allerdings später nicht ins Auto kommt, sondern als Originalteil zum Fahrzeug als Historie extra gelagert bleibt. Eingebaut wurde ein anderer überholter Motor Land Rover Motor, aus der gleichen Epoche.

Motor und Getriebe wurden komplett überholt. Leider auch hier nur wenig Bilder da diese teilweise in Heimarbeit gemacht werden mussten wegen Corona

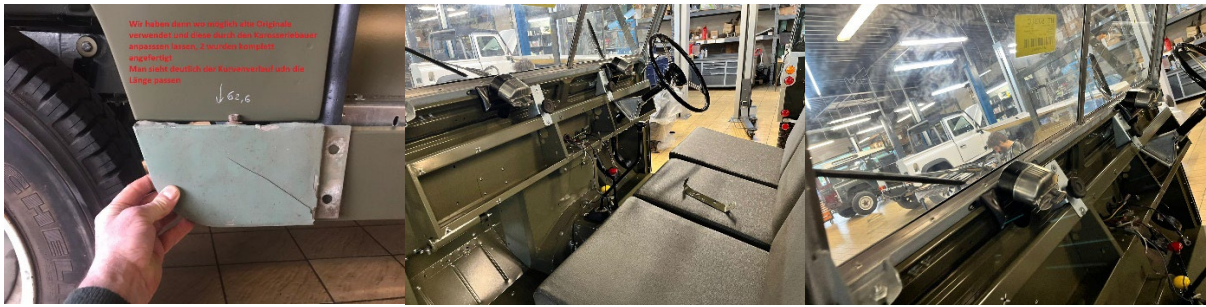
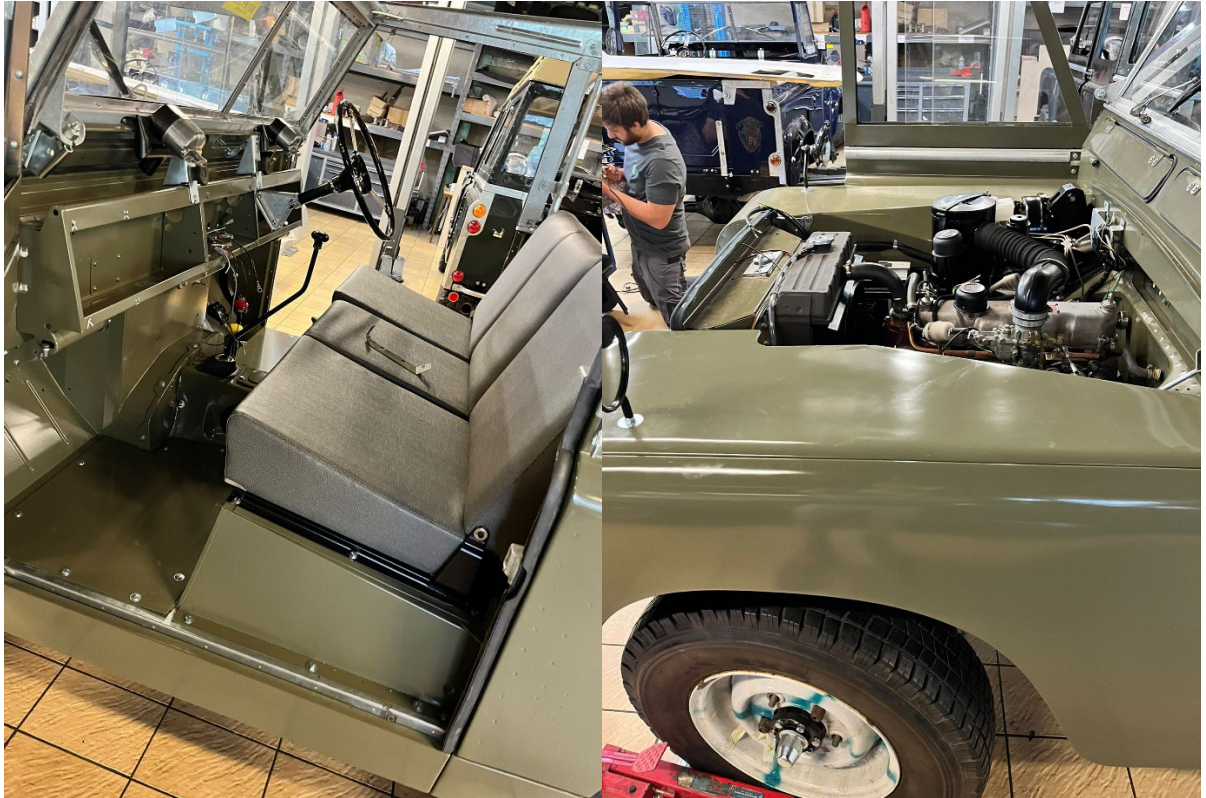
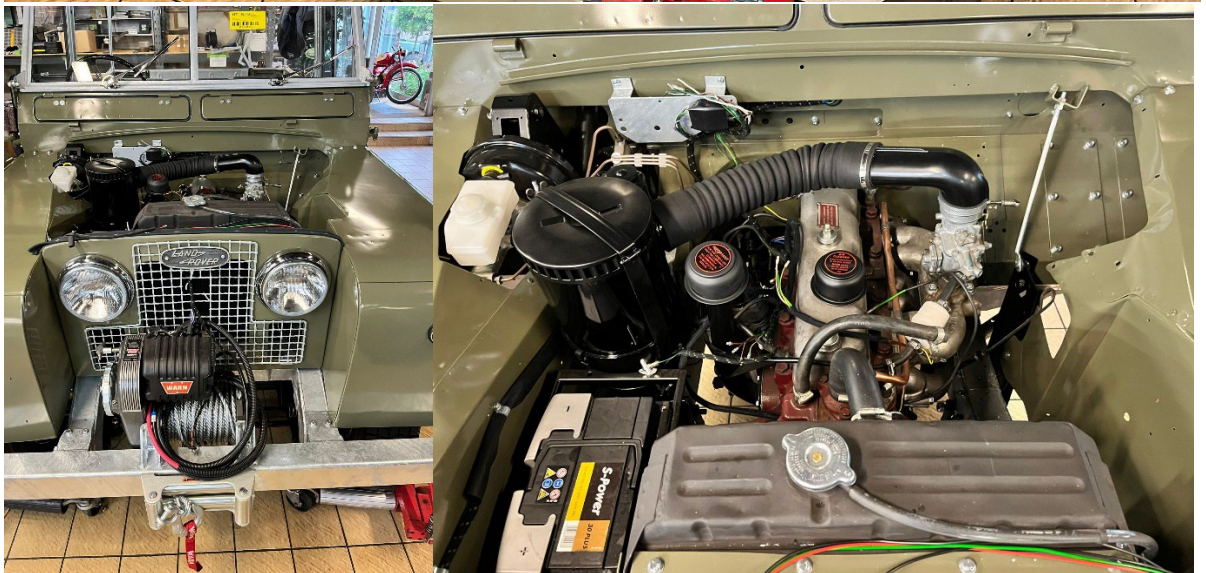
Die mittlerweile reitproduzierten Silkanets  
passen weder in Länge noch in Verlauf. Das  
hatten wir beim Probefahren nicht bemerkt  
denn die Teile waren noch nicht gelötet.
