## Restauration und Umbau auf V8 SI 88 Inch 1957

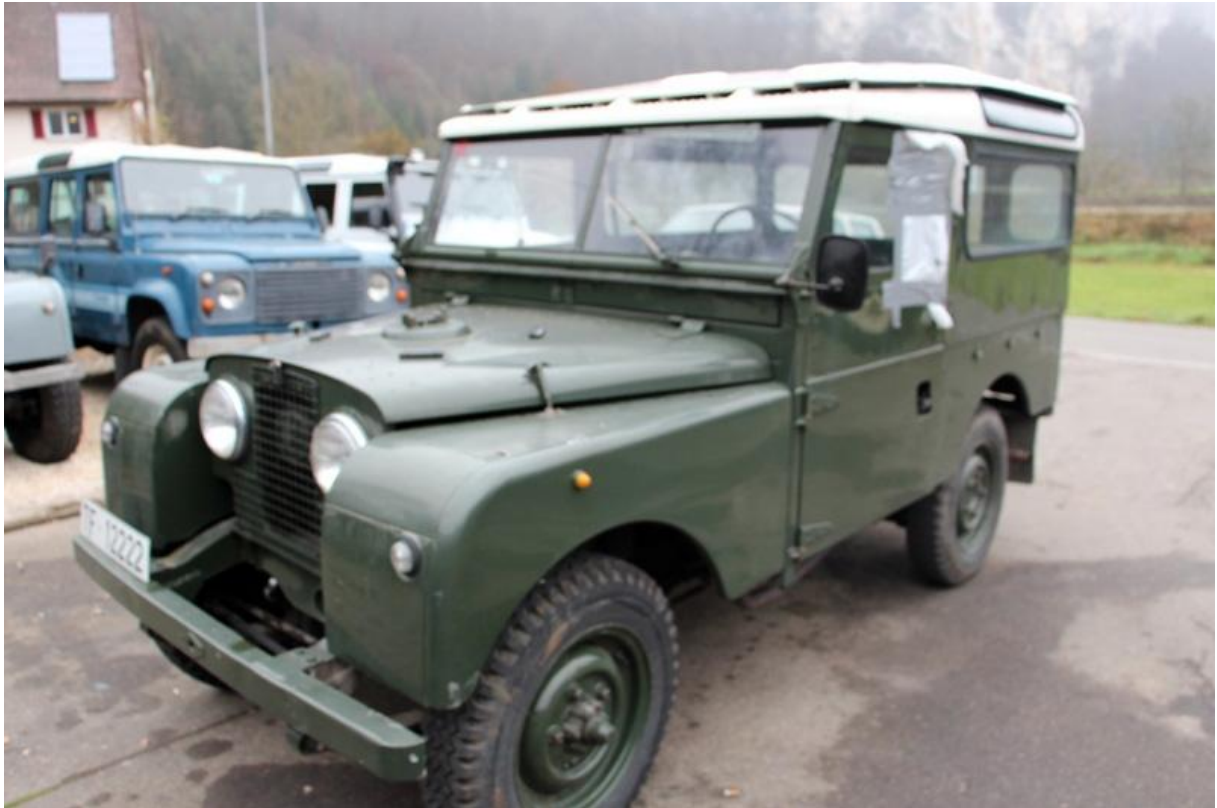
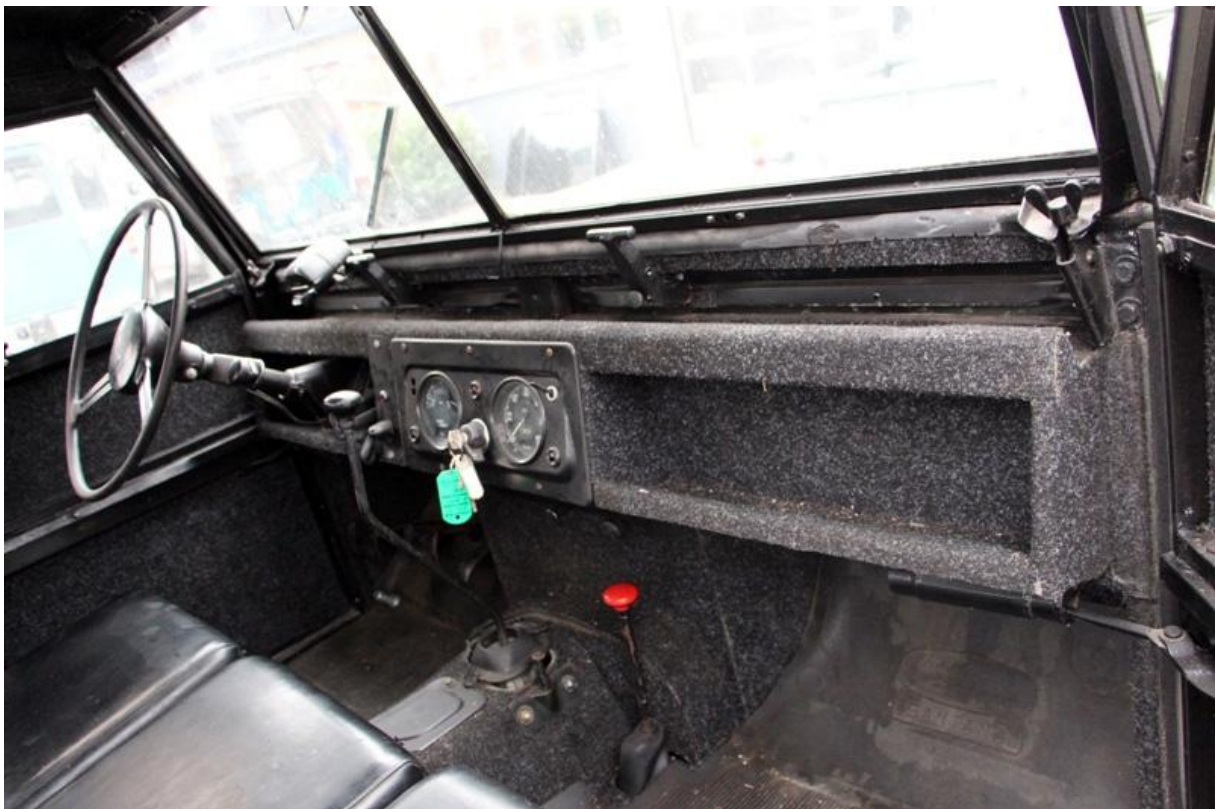
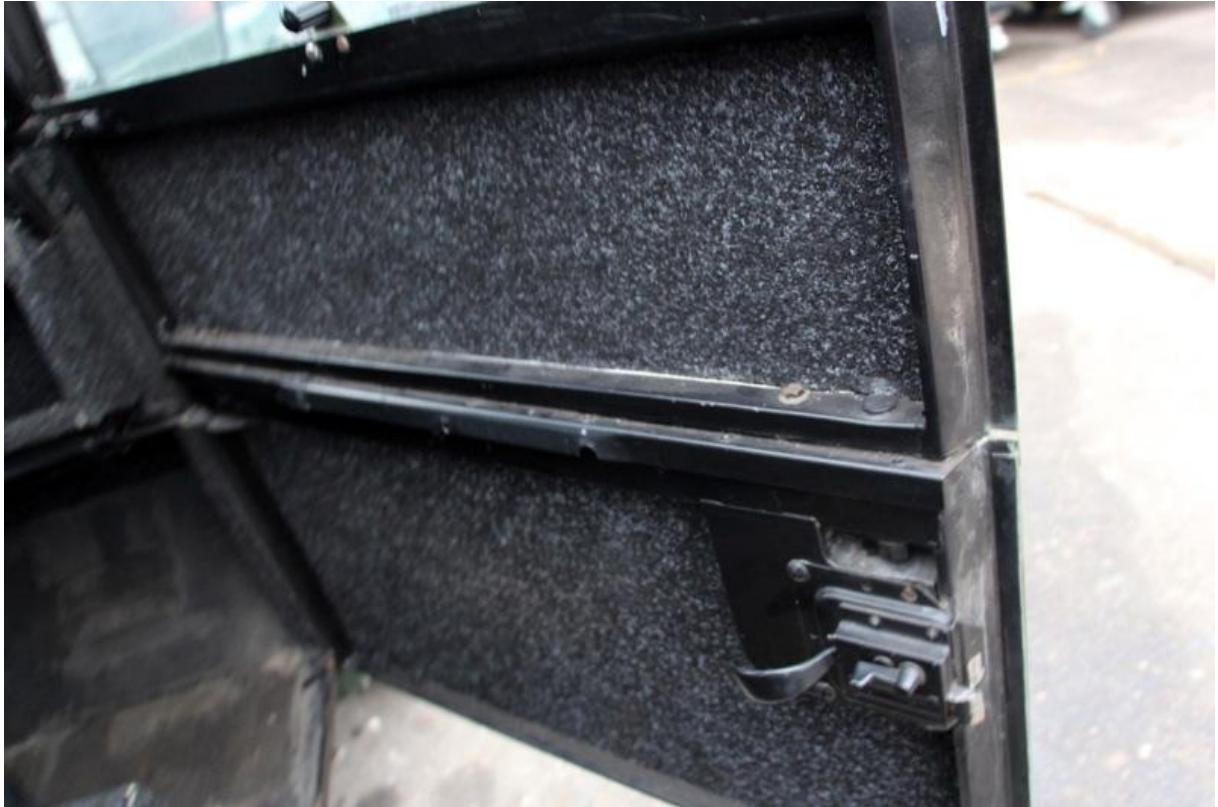
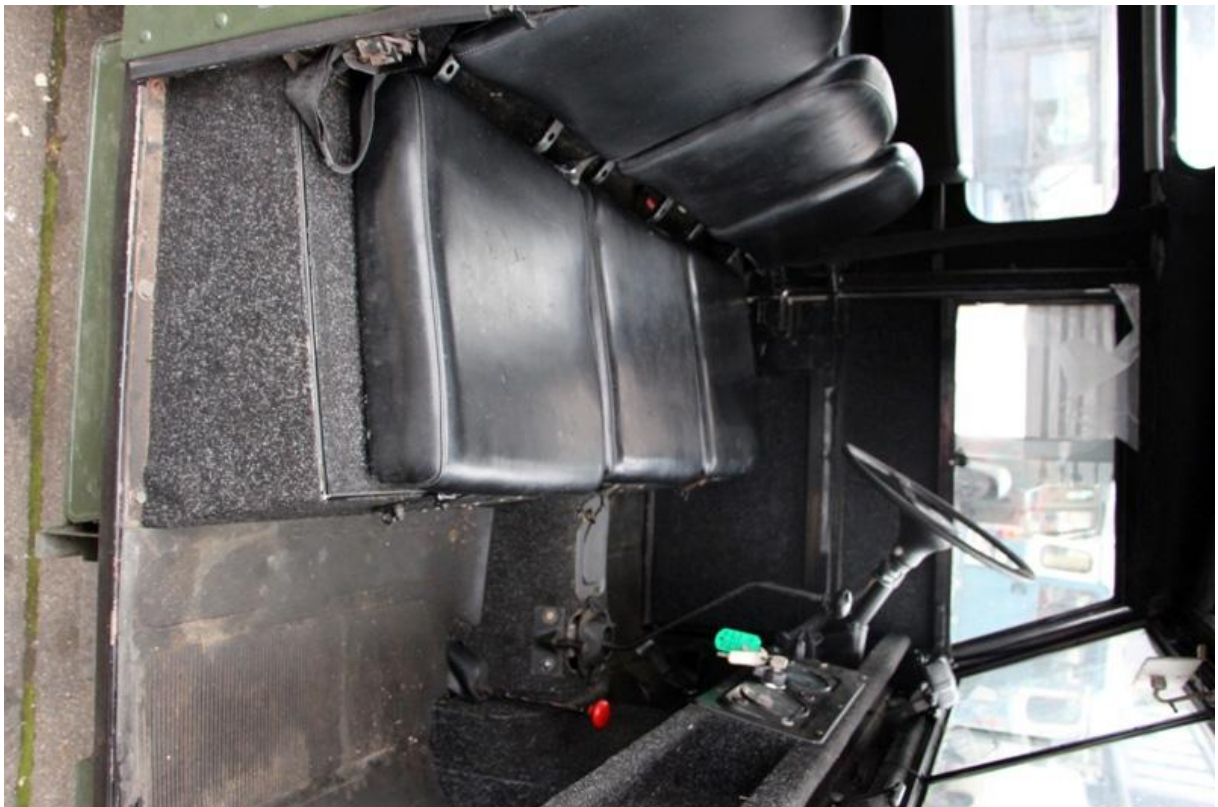
Bis dahin war es ein weiter Weg. Der Ausgangswagen machte zunächst den Eindruck

eines rostfreien südländischen Wagens.

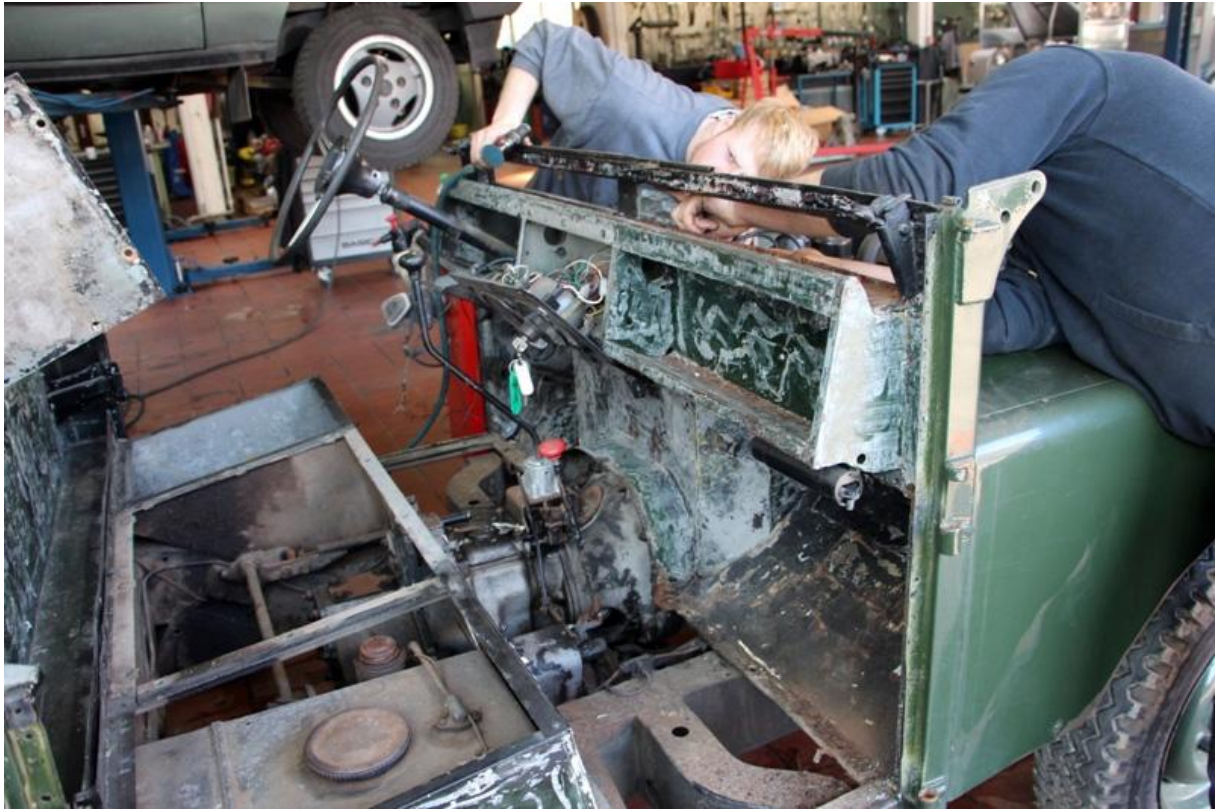
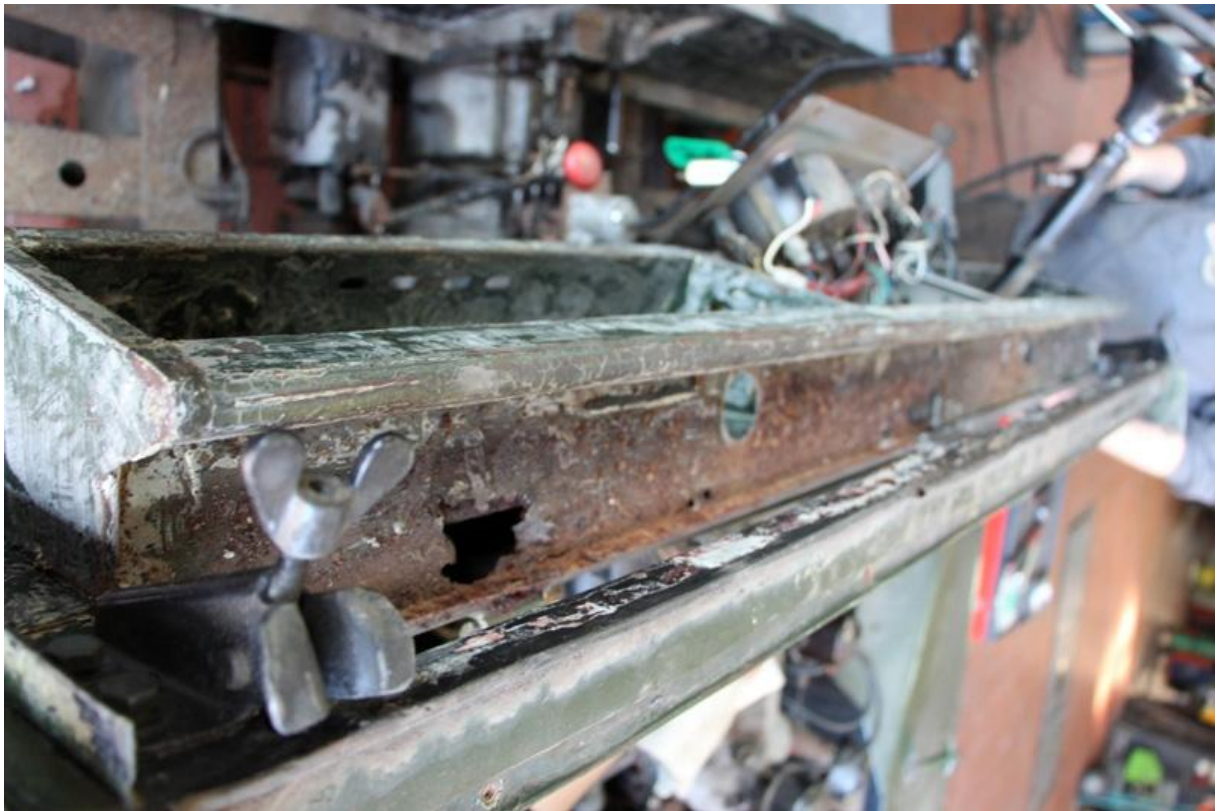
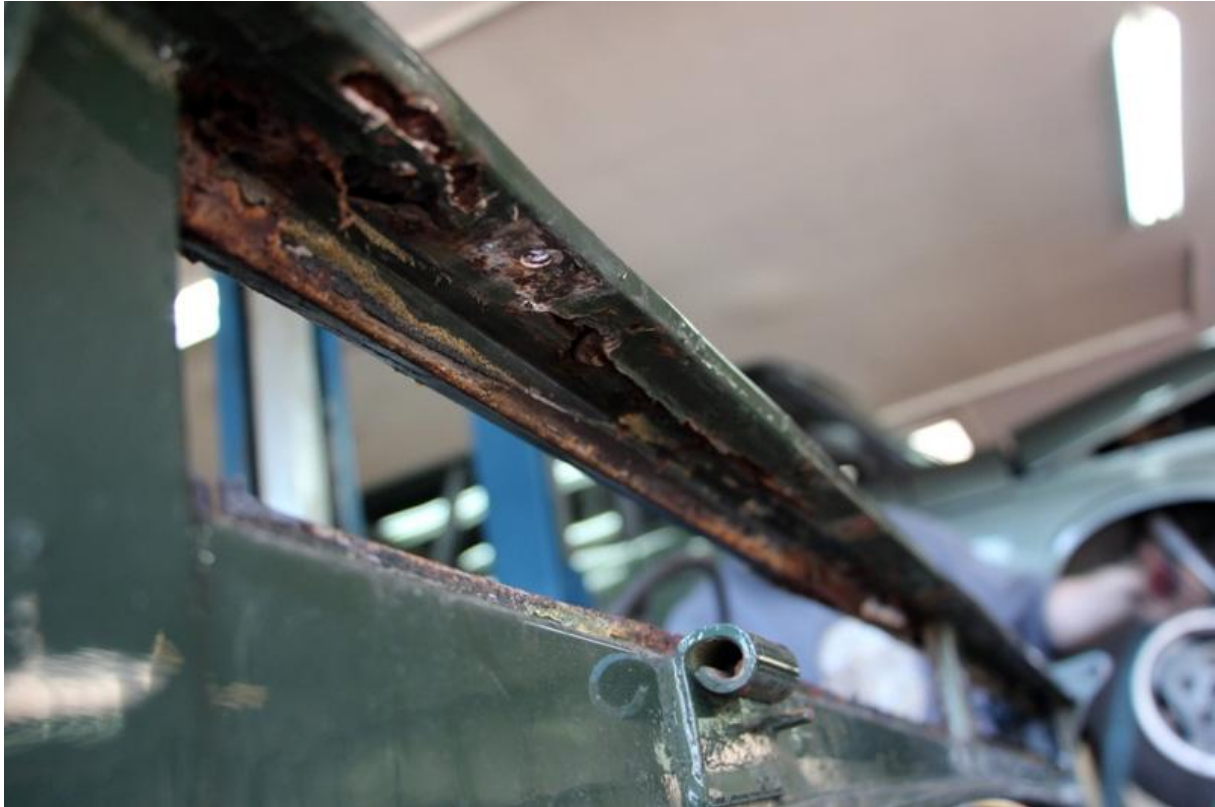
Nach dem Entfernen der eingeklebten Teppiche sah man allerdings die starken

Verrostungen.

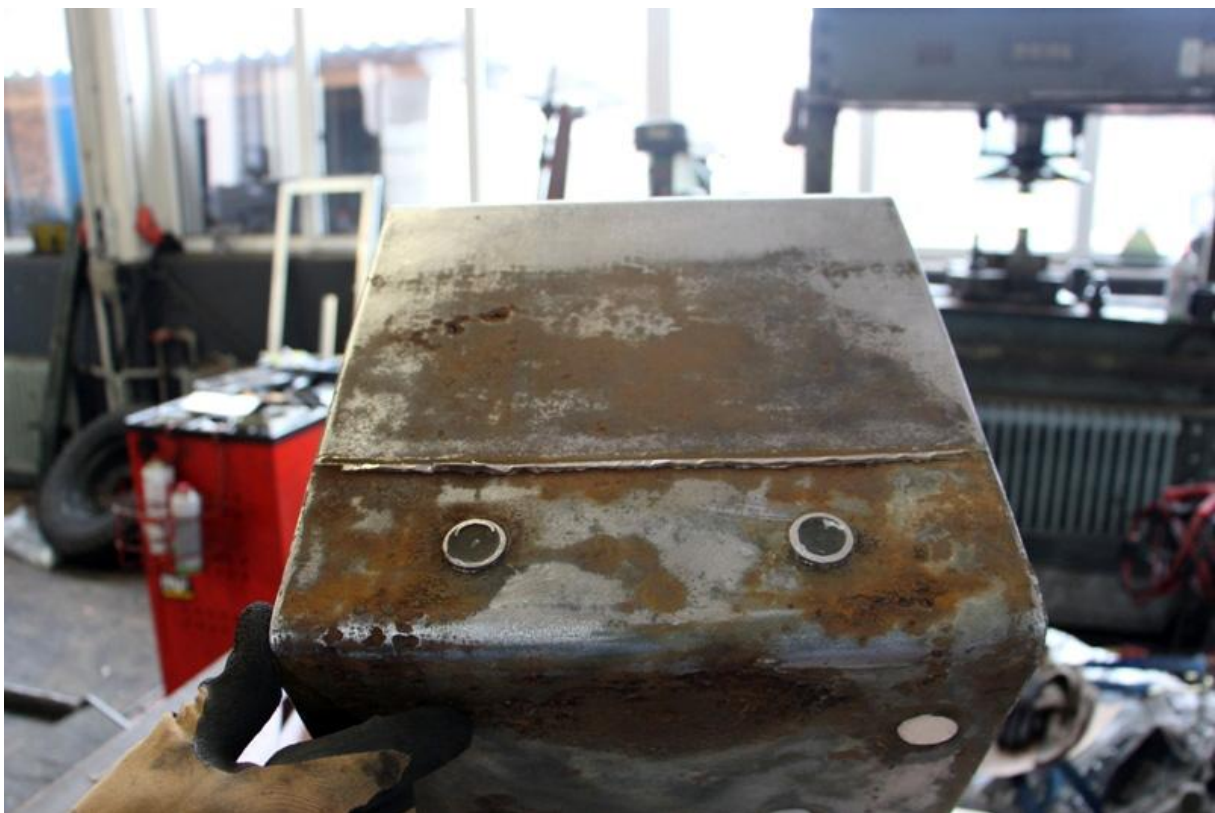
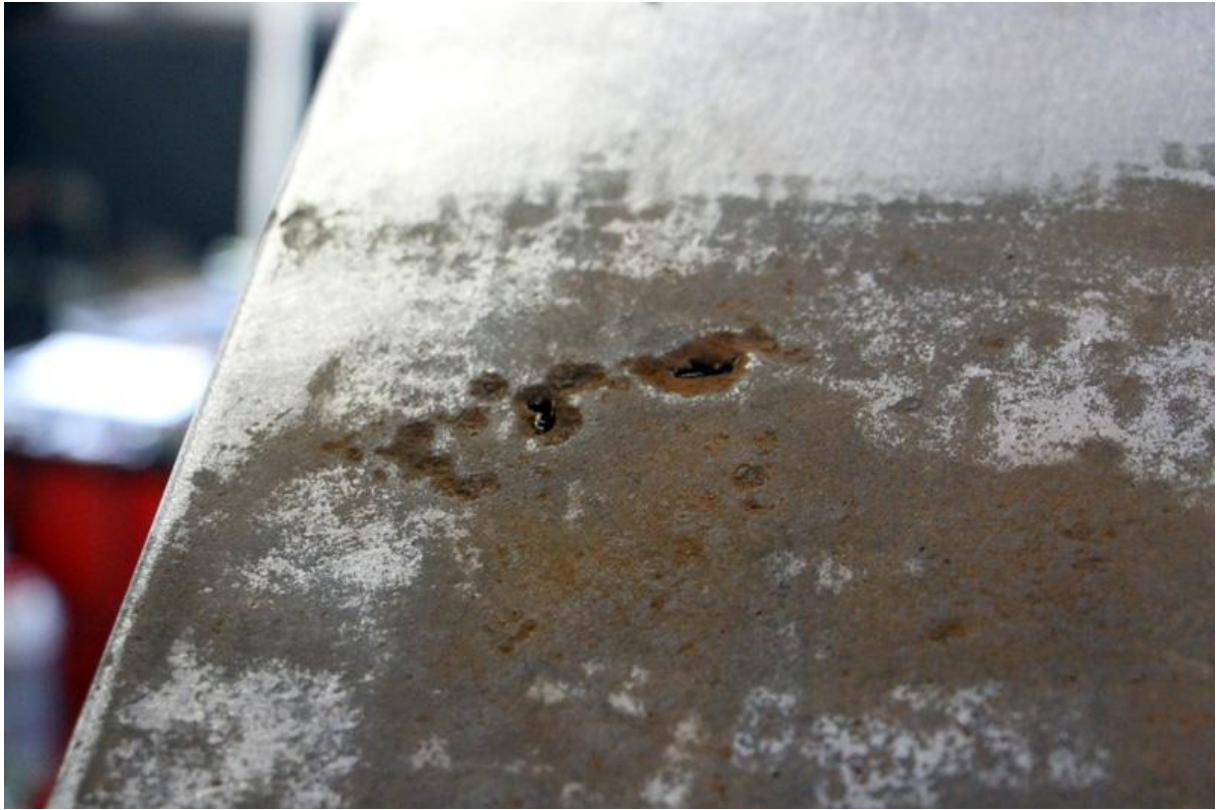
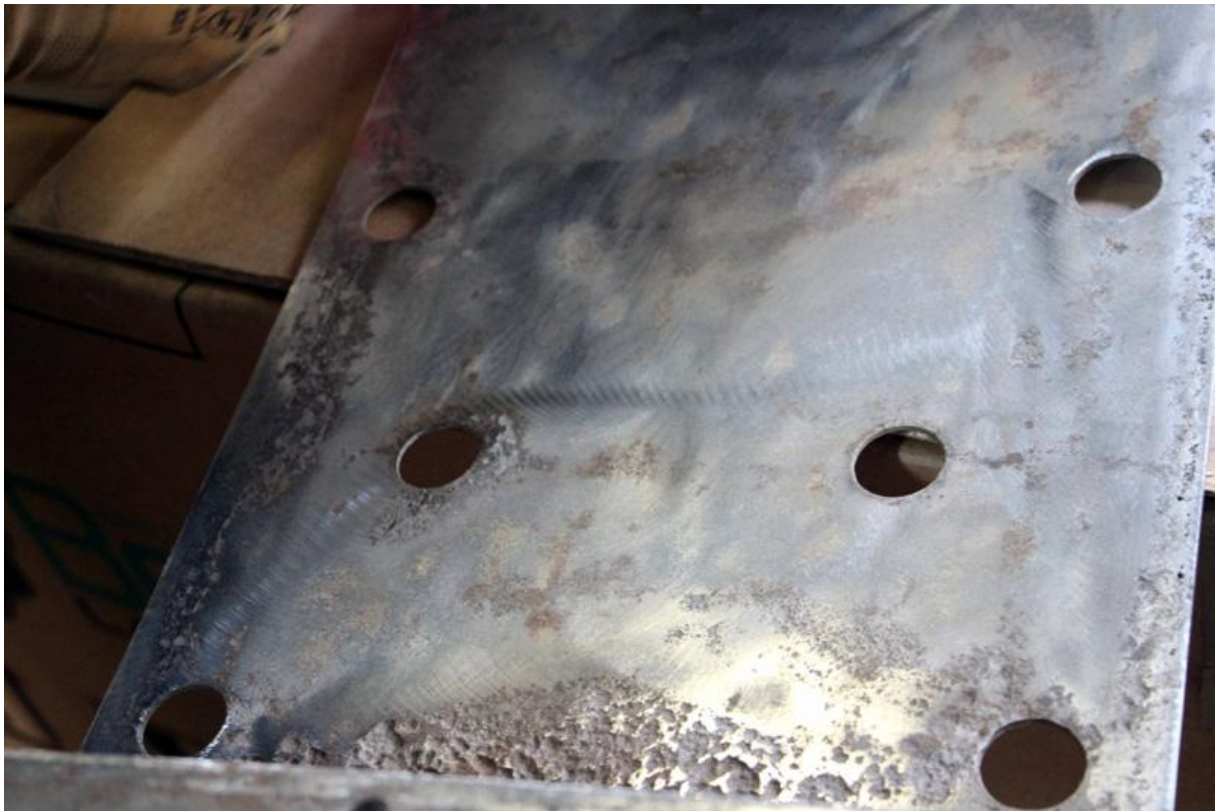
Was noch gefehlt hat war der Tank, der originale war nämlich nicht mehr wirklich passend und funktional.

Der Karosseriebauer hat ihn nicht nur restauriert, er wurde quasi neu gebaut, unter Verwendung der originalen Beschläge. So ist ein kleines Kunstwerk daraus entstanden.
