## 2021-2022 Restaurierung eines Land Rover Defenders Bj 2002

Der Land Rover kam Anfang 2022 zu uns für eine umfangreiche Restauration. Der Landy wird primär zur Jagd genutzt und ist dementsprechend einem harten Revieralltag ausgesetzt. Für diesen Einsatzzweck haben wir den Defender bestmöglich von Grund

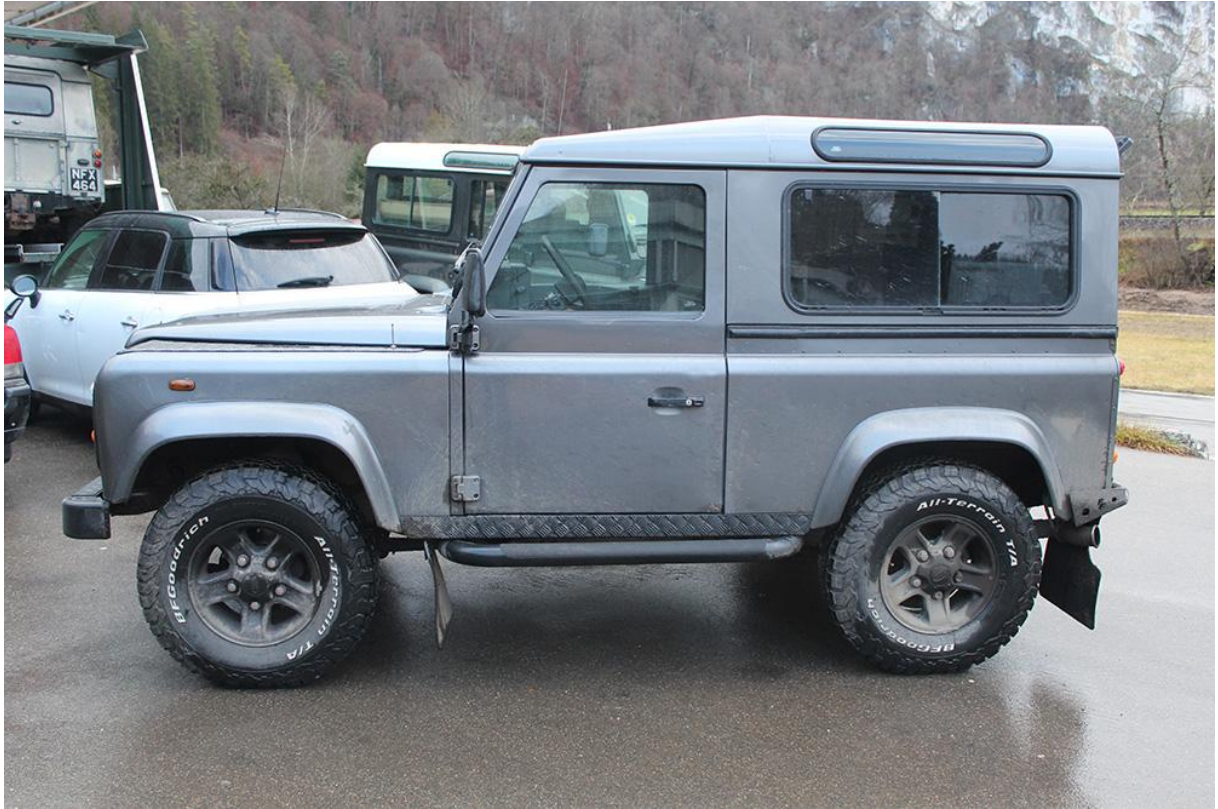
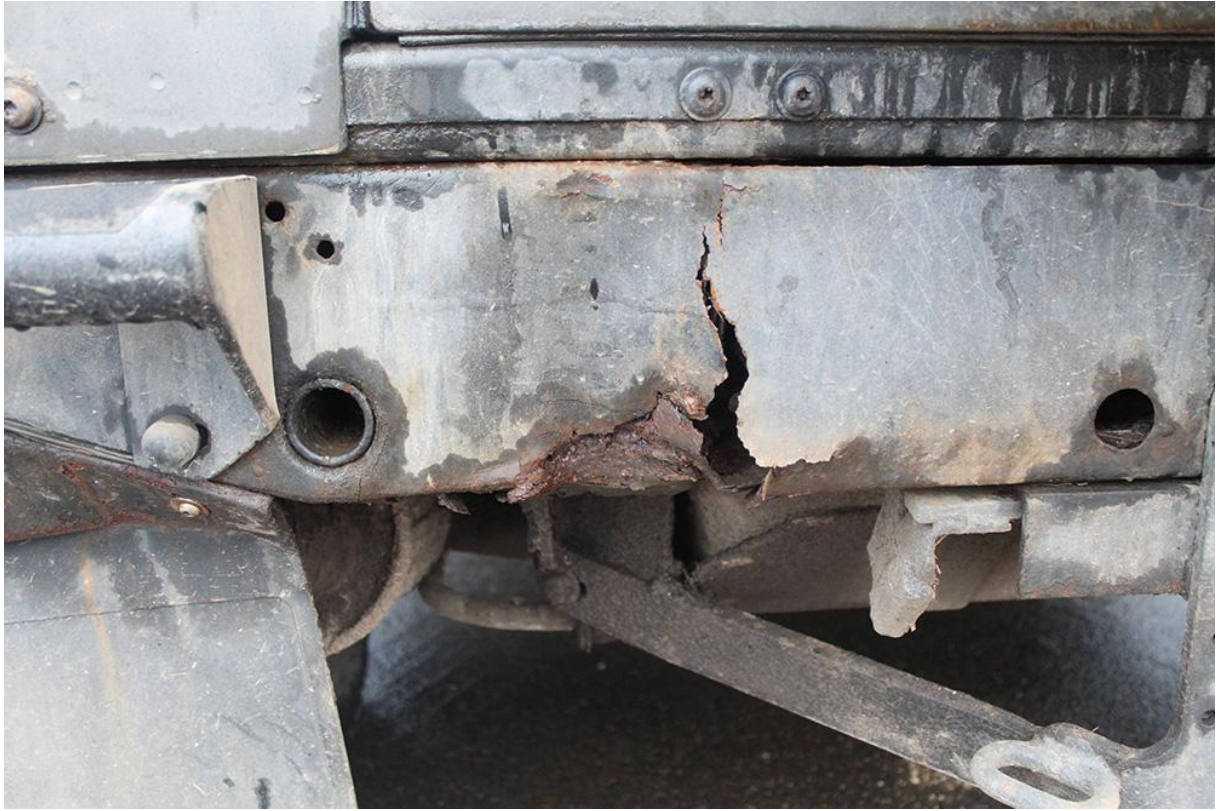
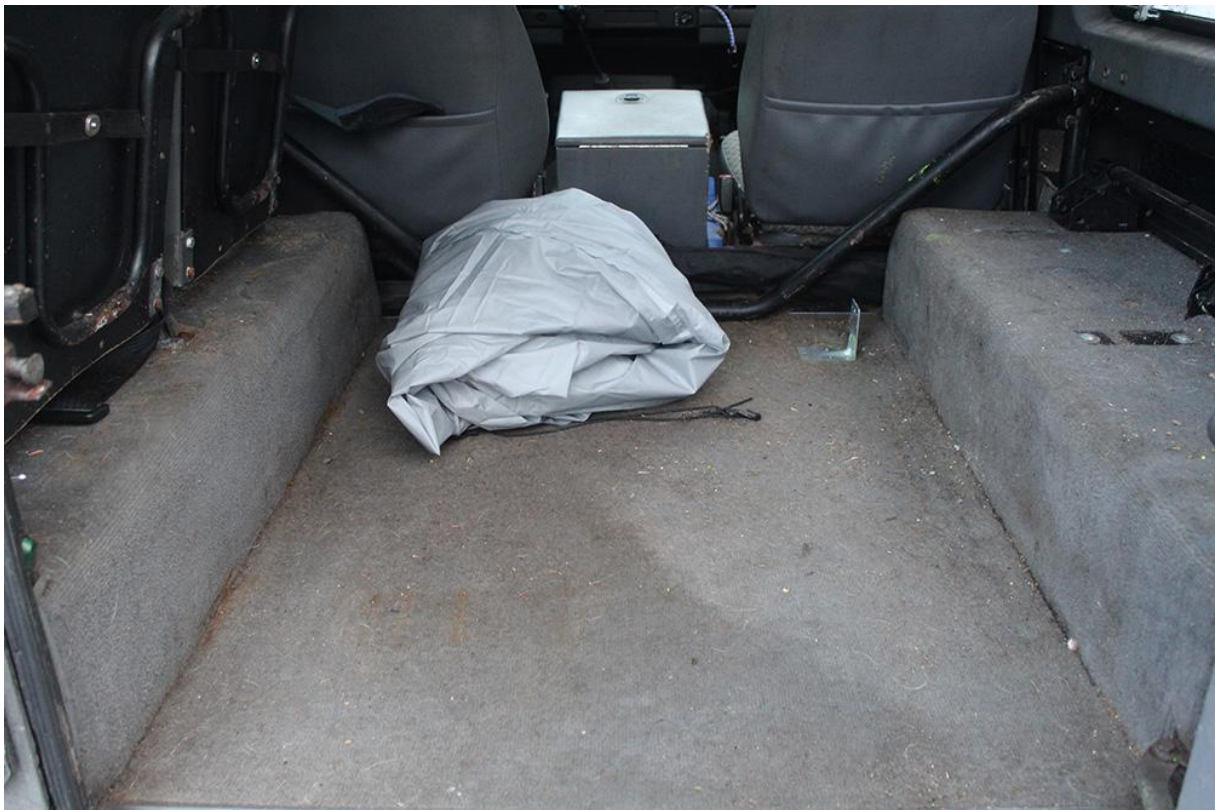
Ausgangsposition:

Die untenstehenden Bilder demonstrieren anschaulich in welchem Zustand sich der Landy vor unseren Arbeiten befunden hat.

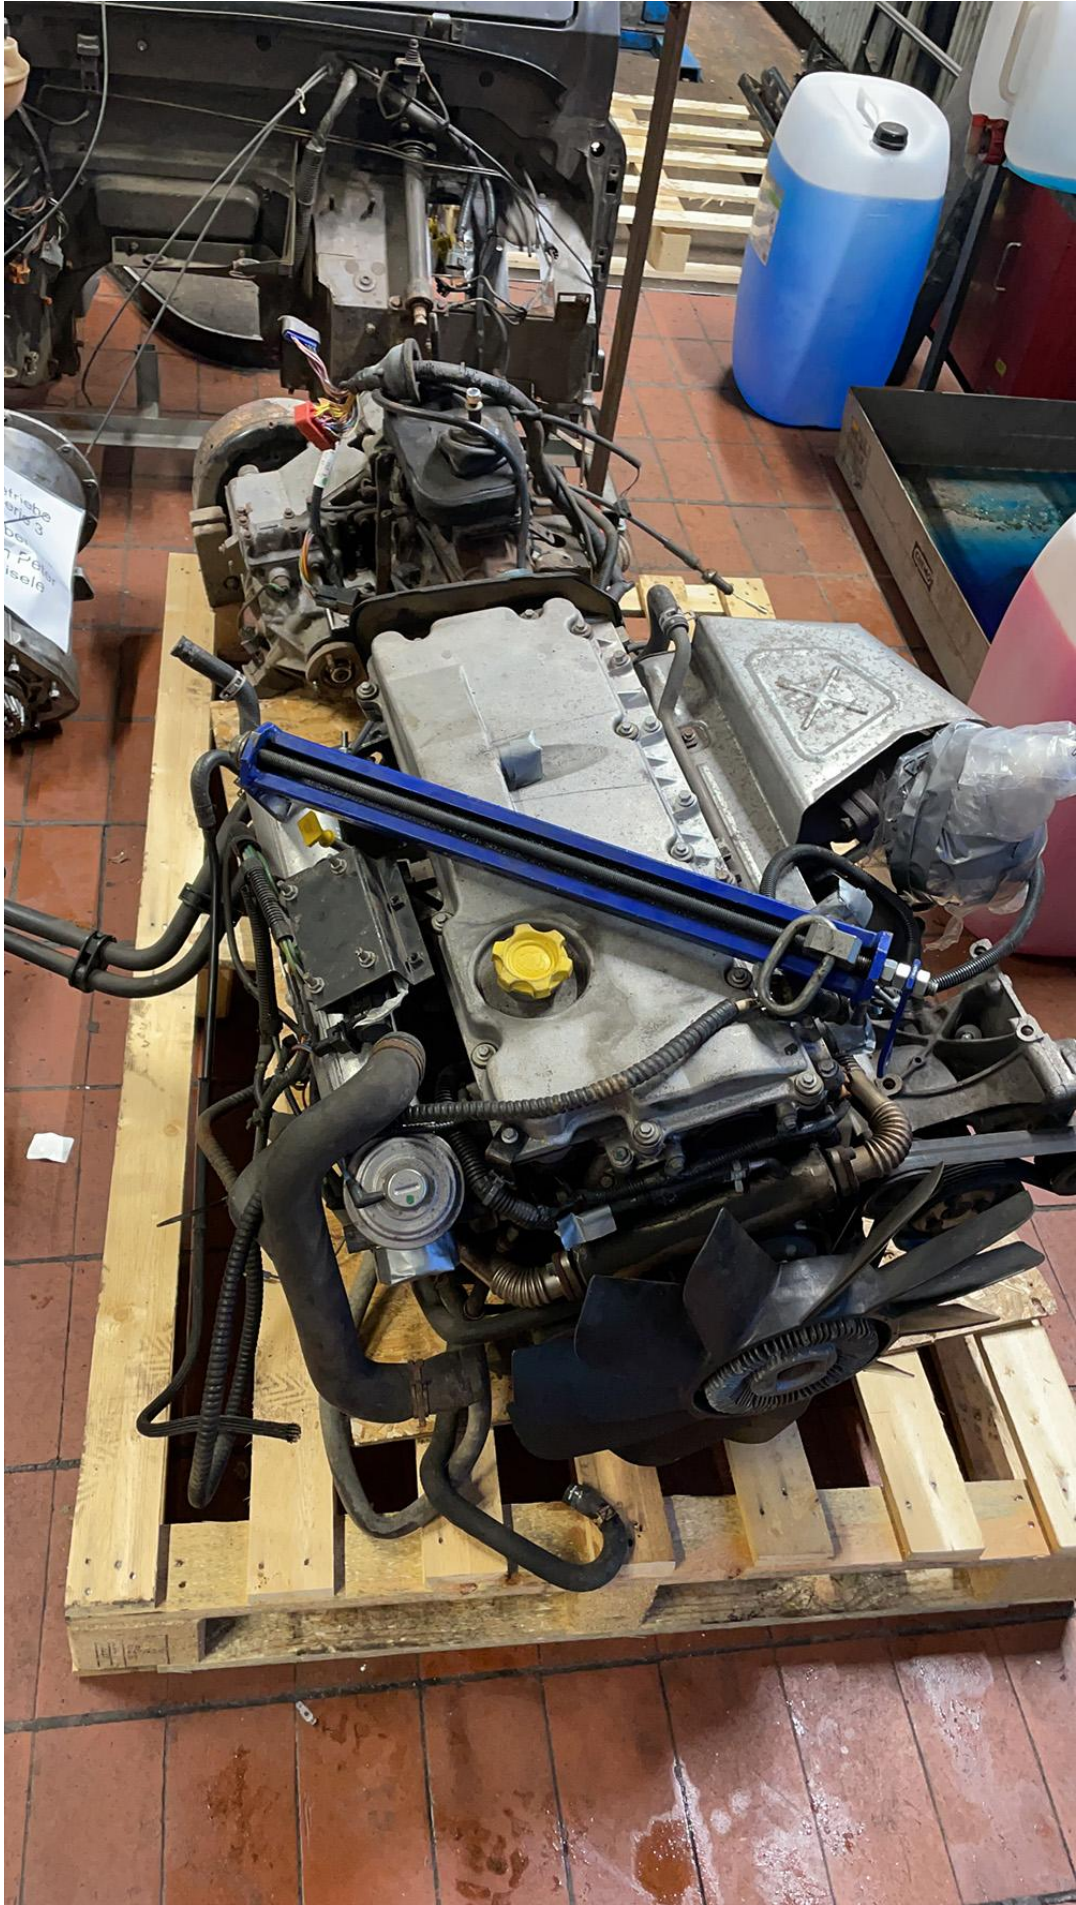
Motor und Getriebe wurden voneinander getrennt um die Kupplung zu ersetzen. Im Zuge des Kupplungswechsels wurde das Zweimassenschwungrad und die komplette Kupplungsmechanik ersetzt. Glücklicherweise waren Motor und Getriebe in einem technischen Einwand freiem Zustand, weswegen hier keine intensiven Arbeiten anstanden.

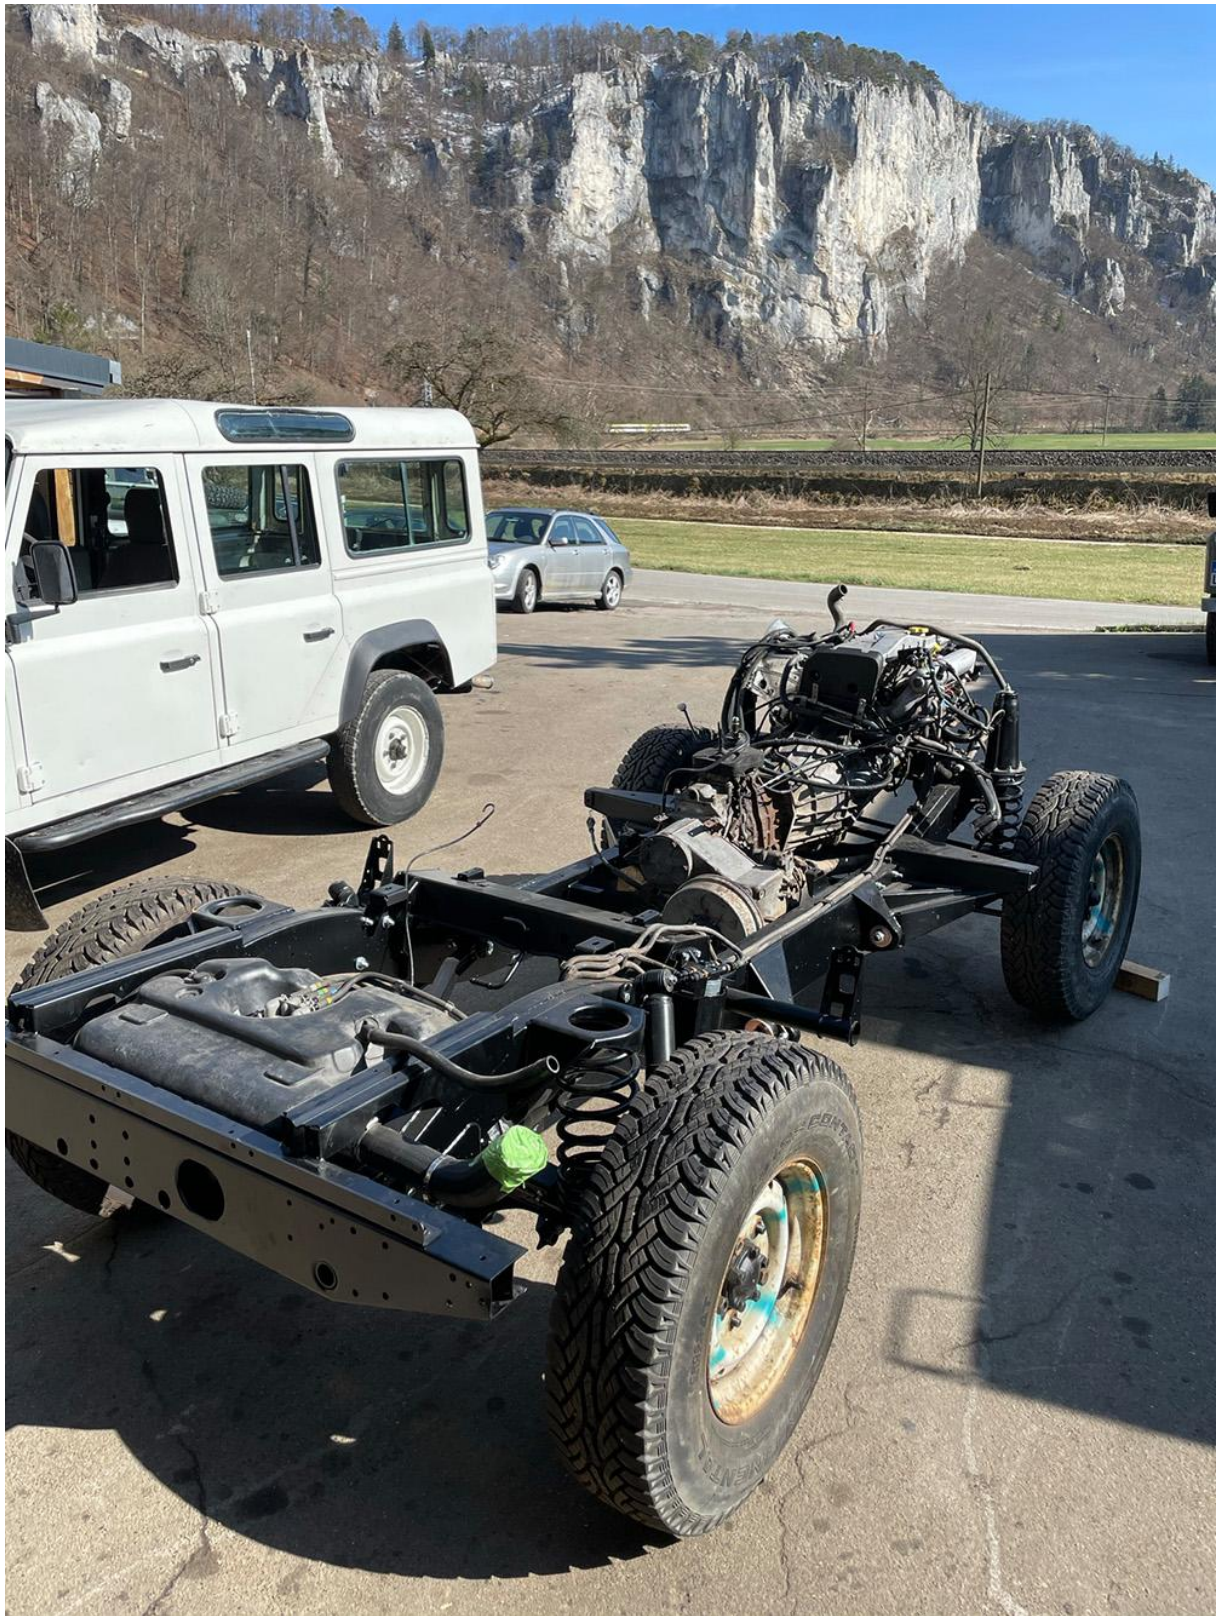
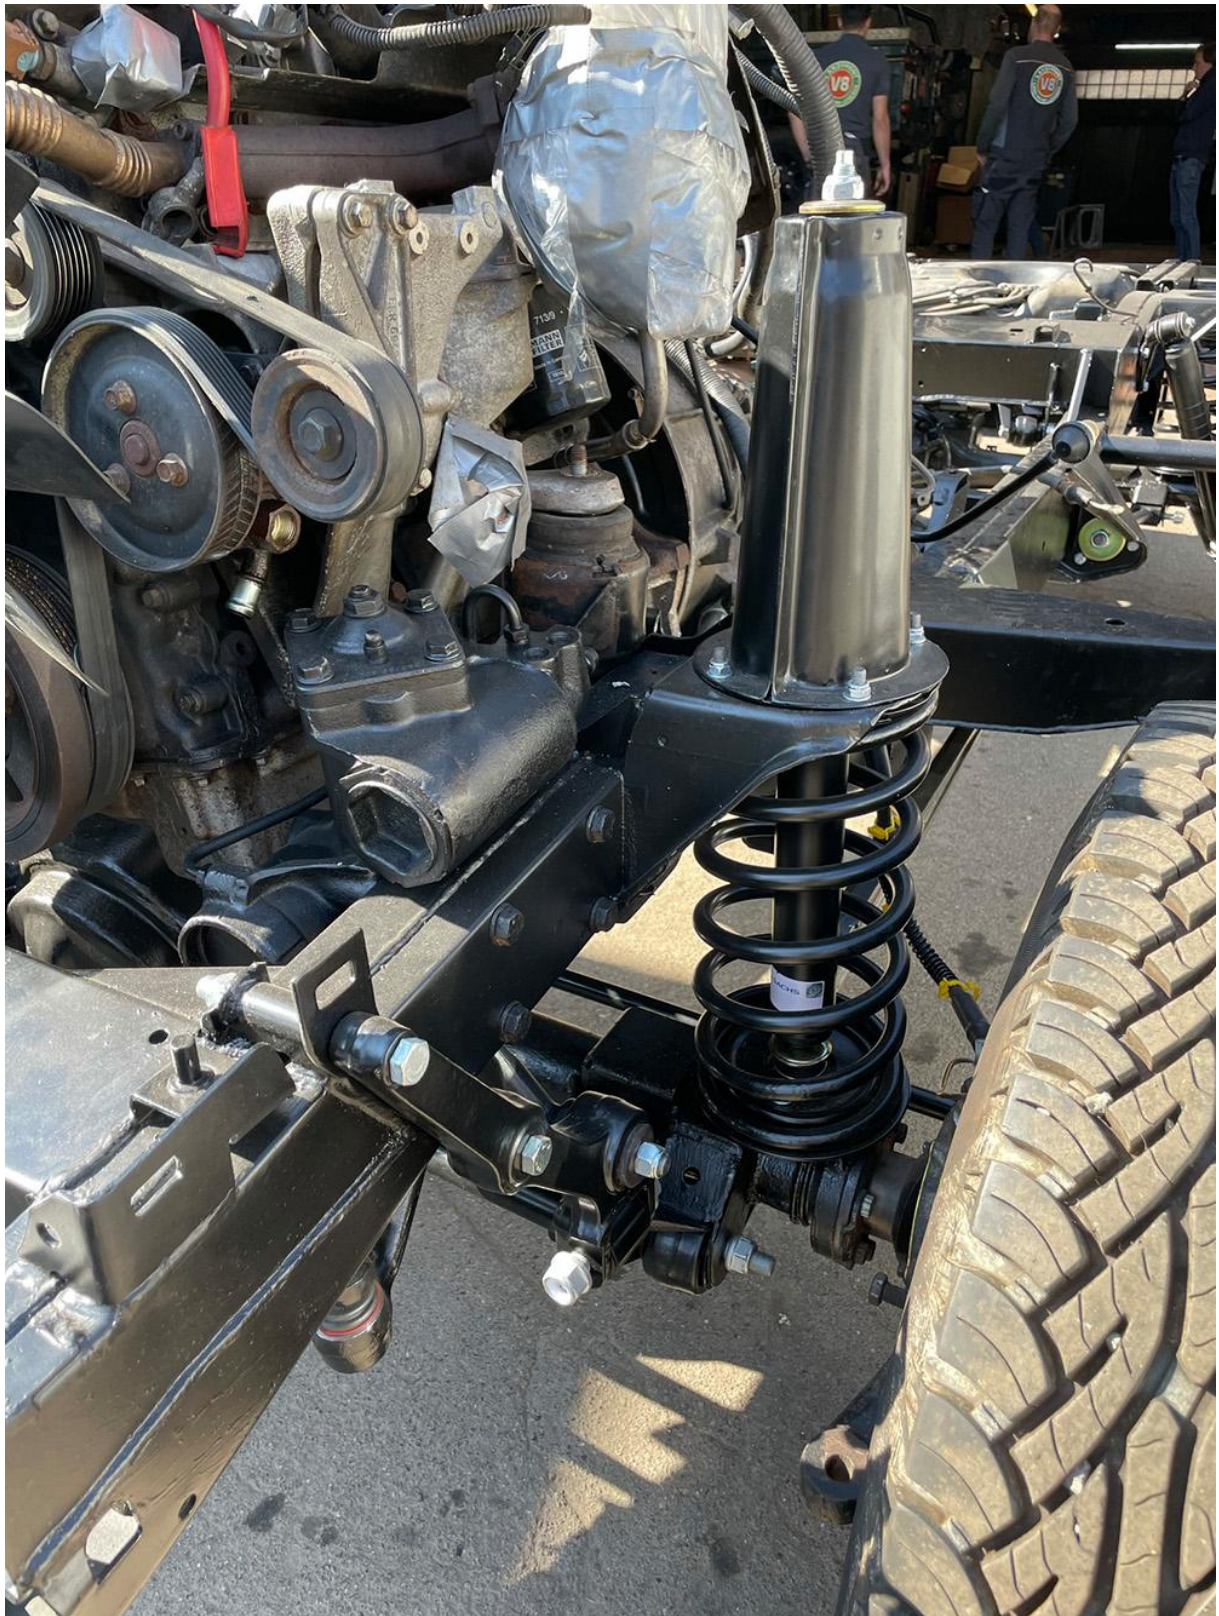
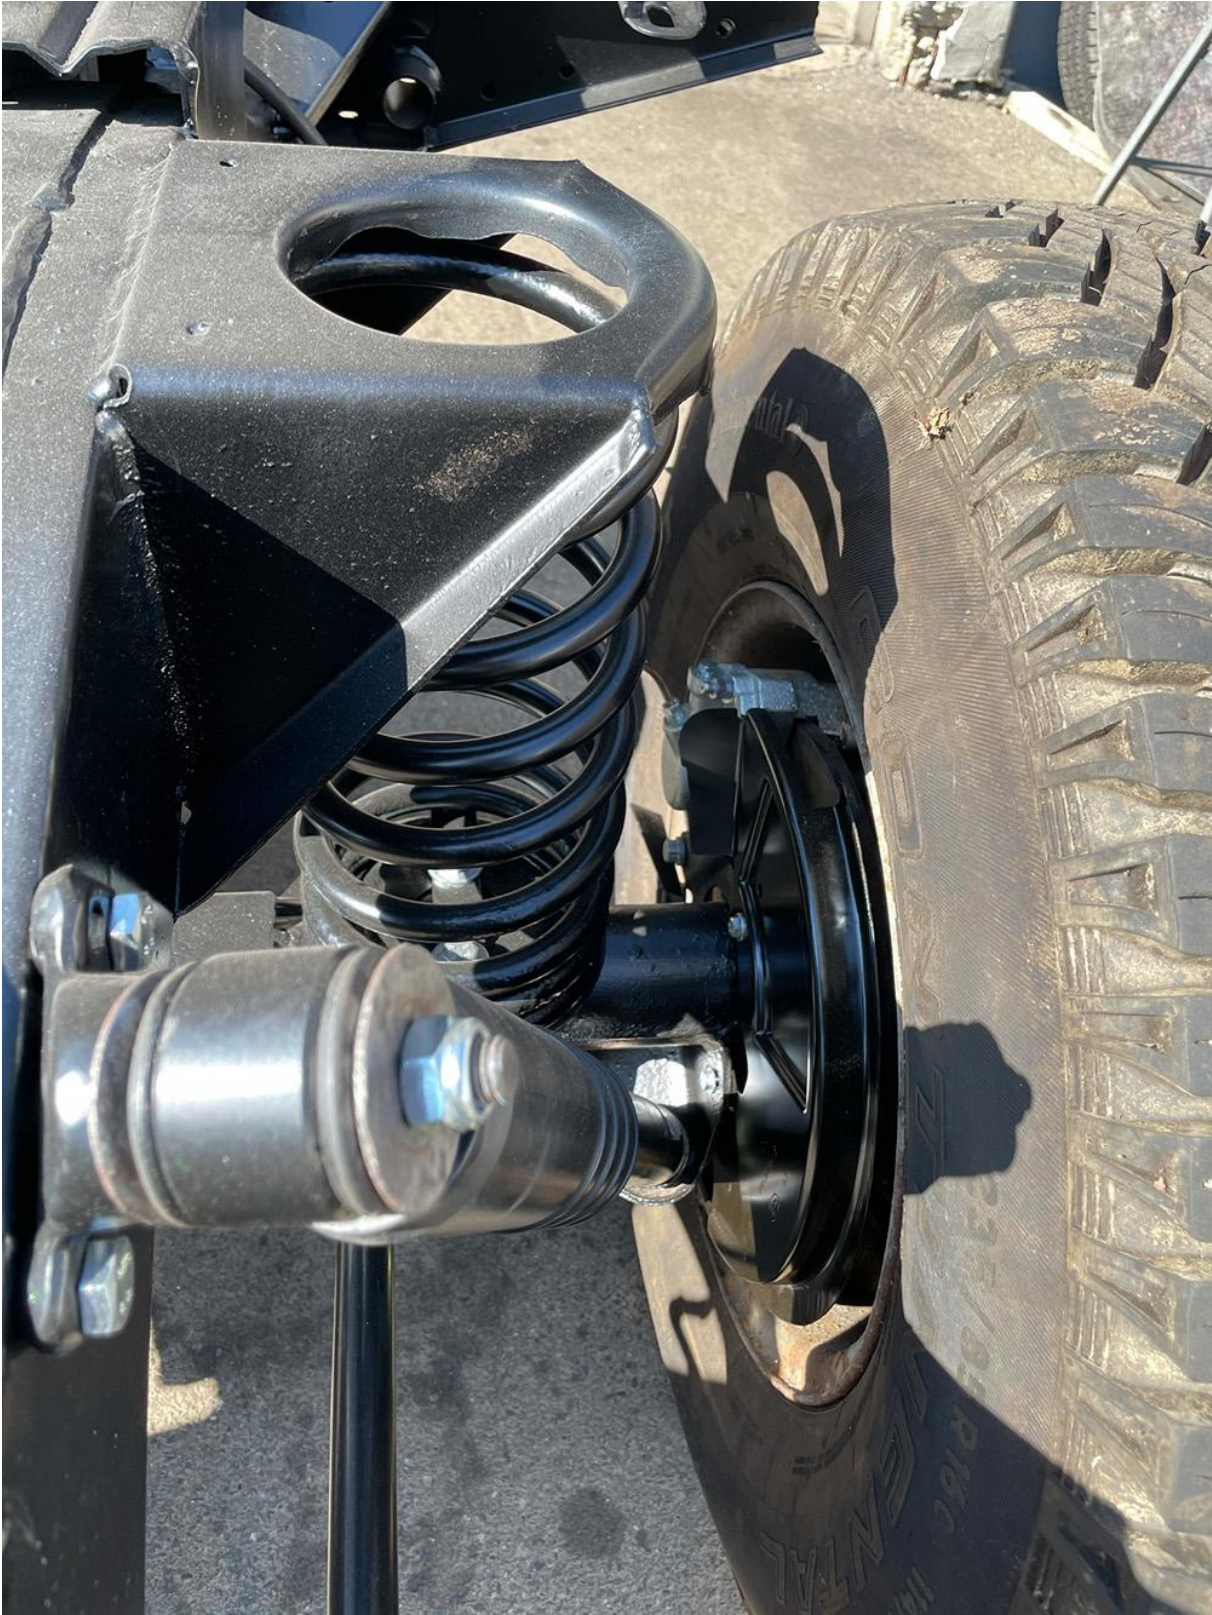
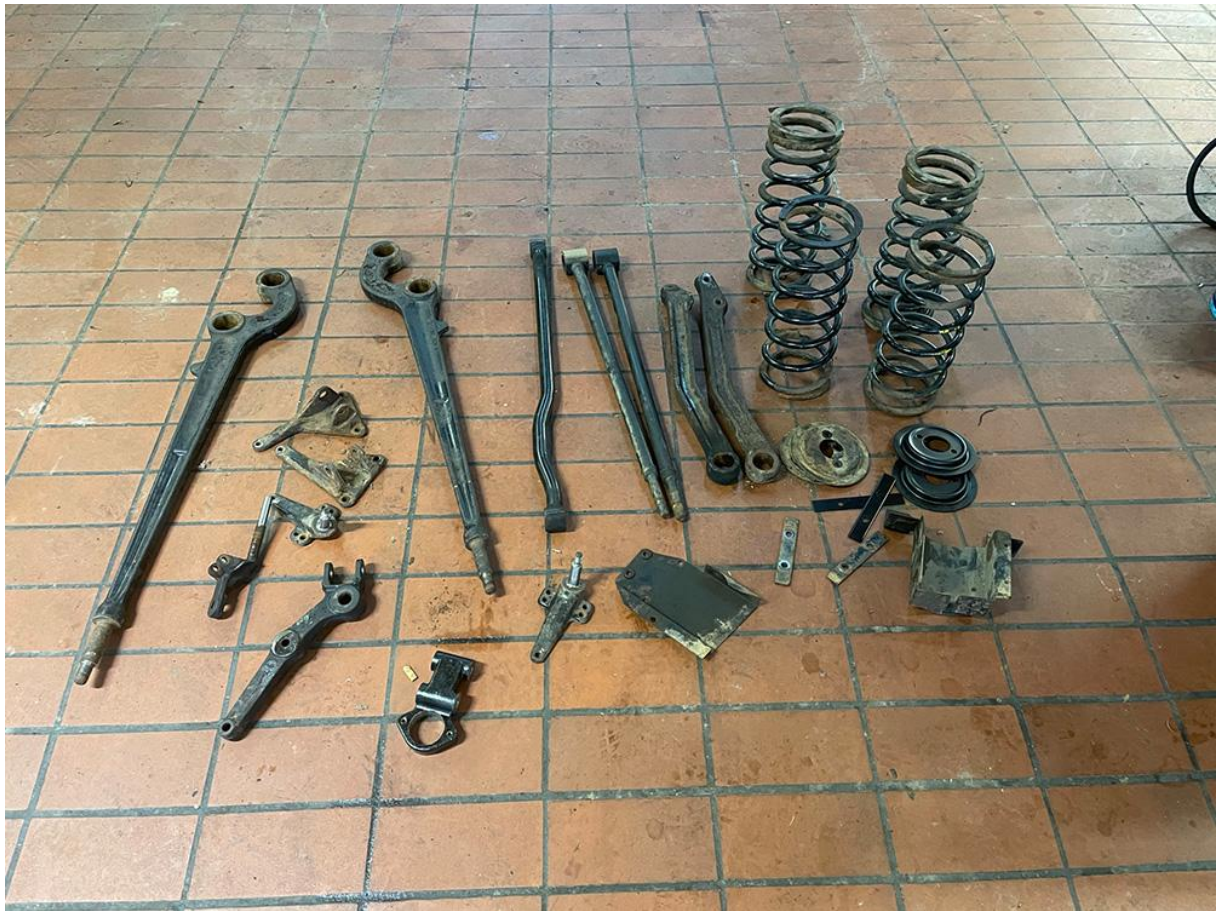
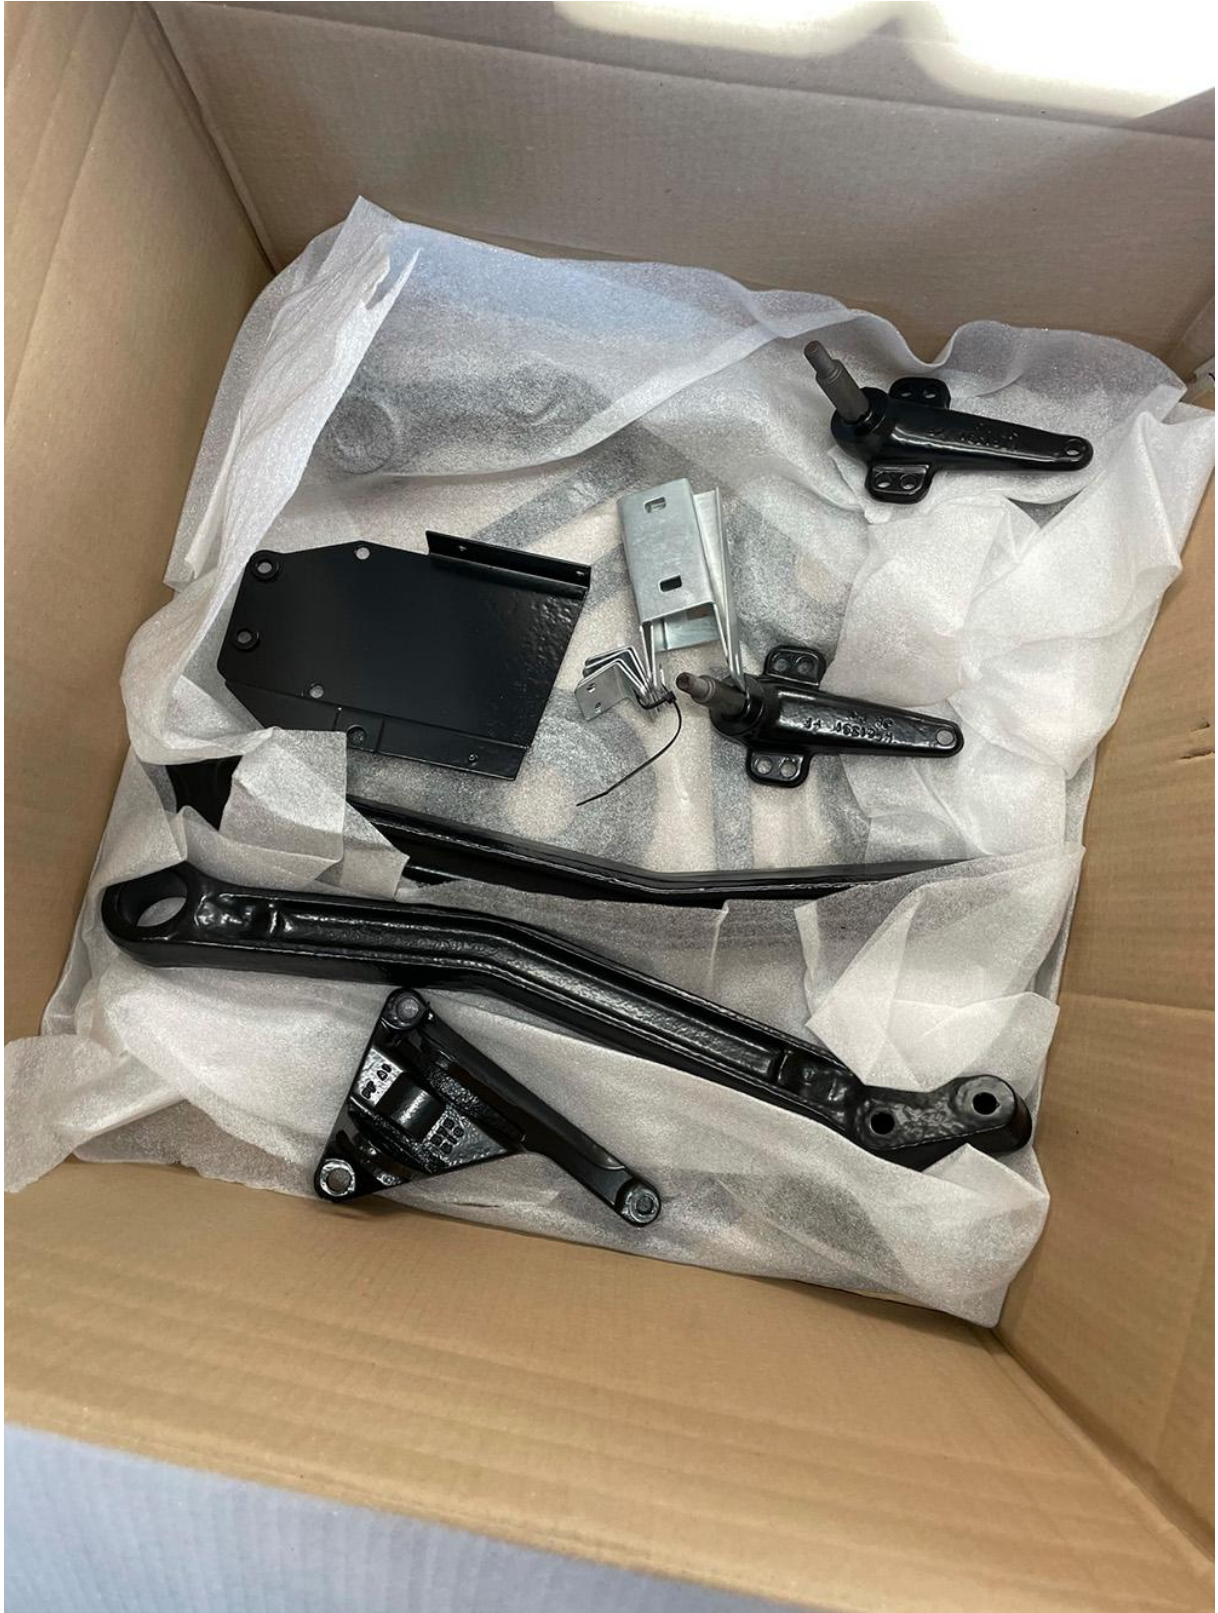
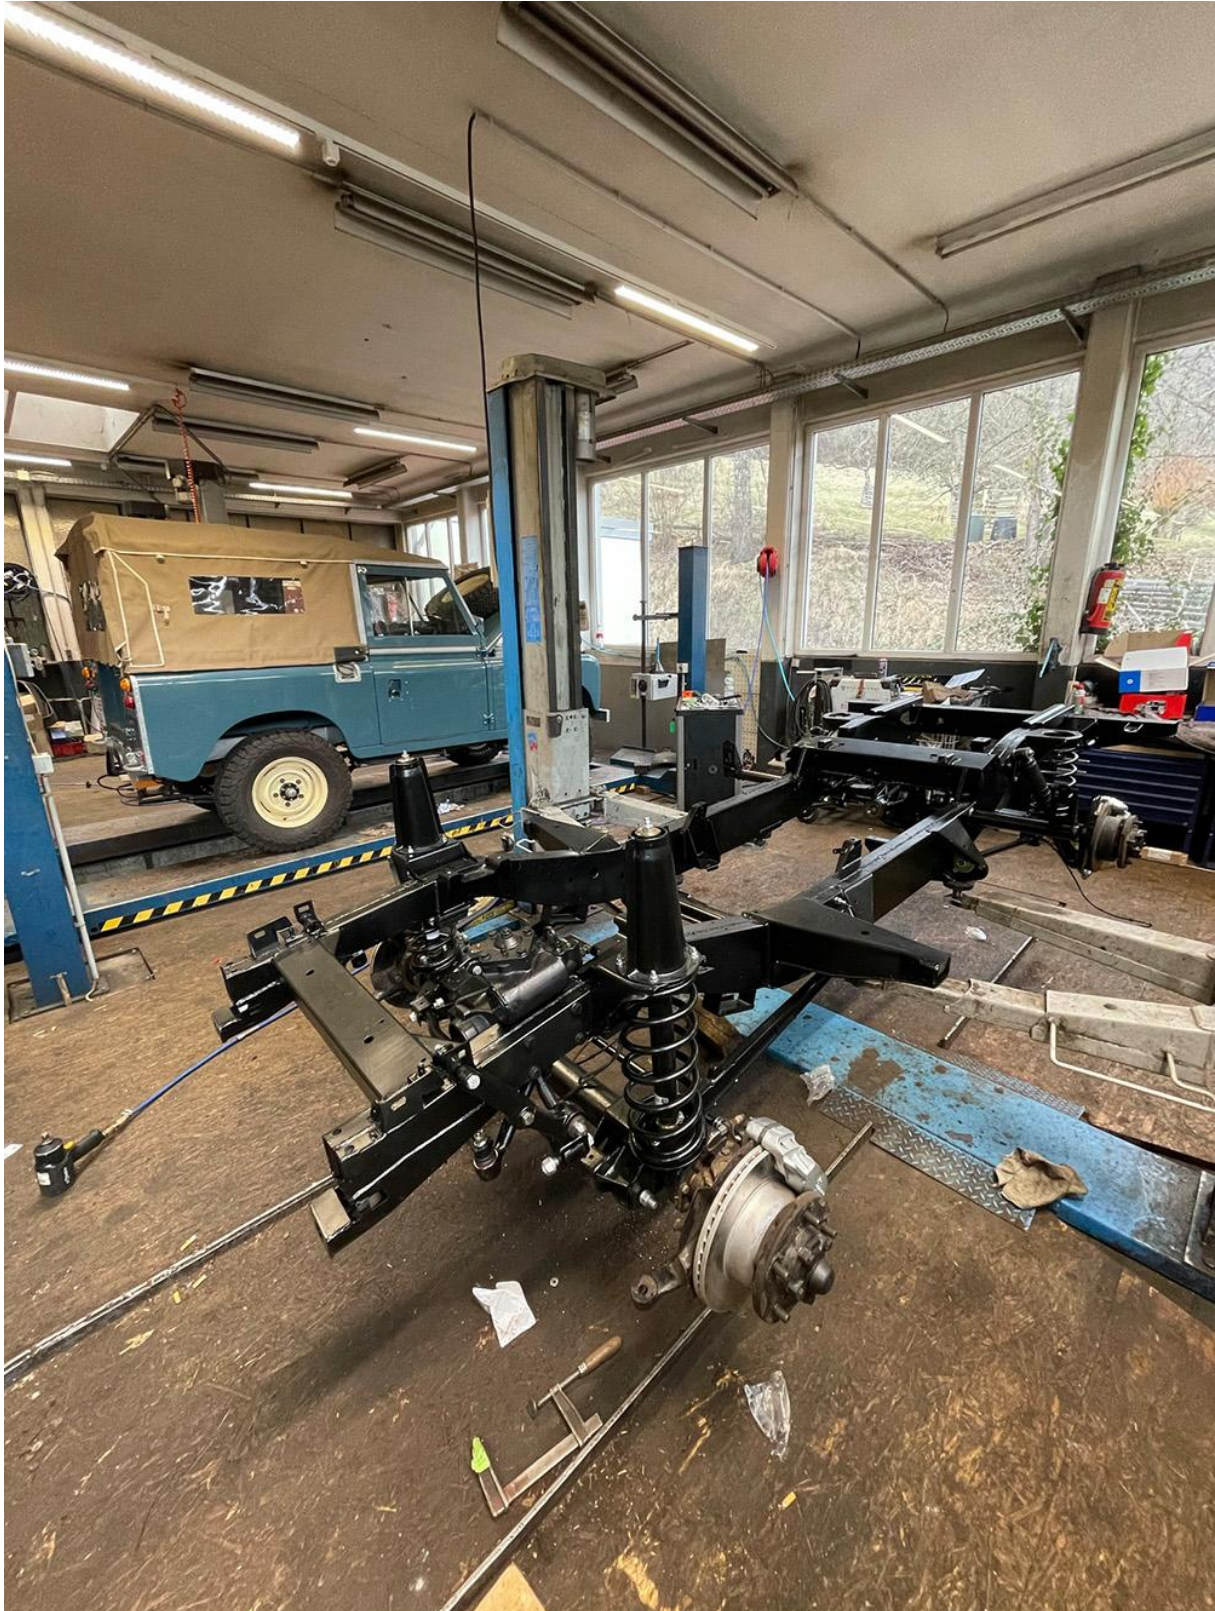
Die Restaurationsarbeiten bauen auf einem neuen feuerverzinkten Rahmen auf. Dieser wurde schwarz seidenmatt lackiert. Alle Anbauteile wurden aufwendig aufbereitet und pulverbeschichtet.

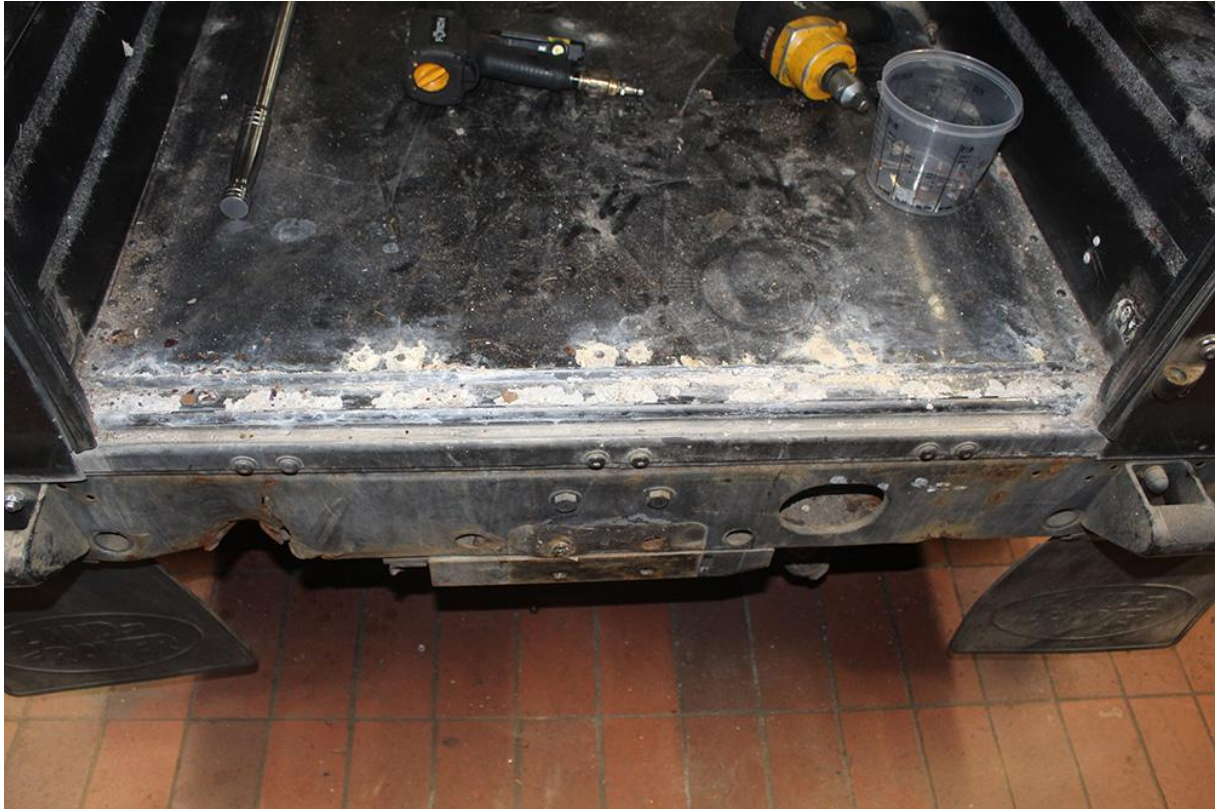
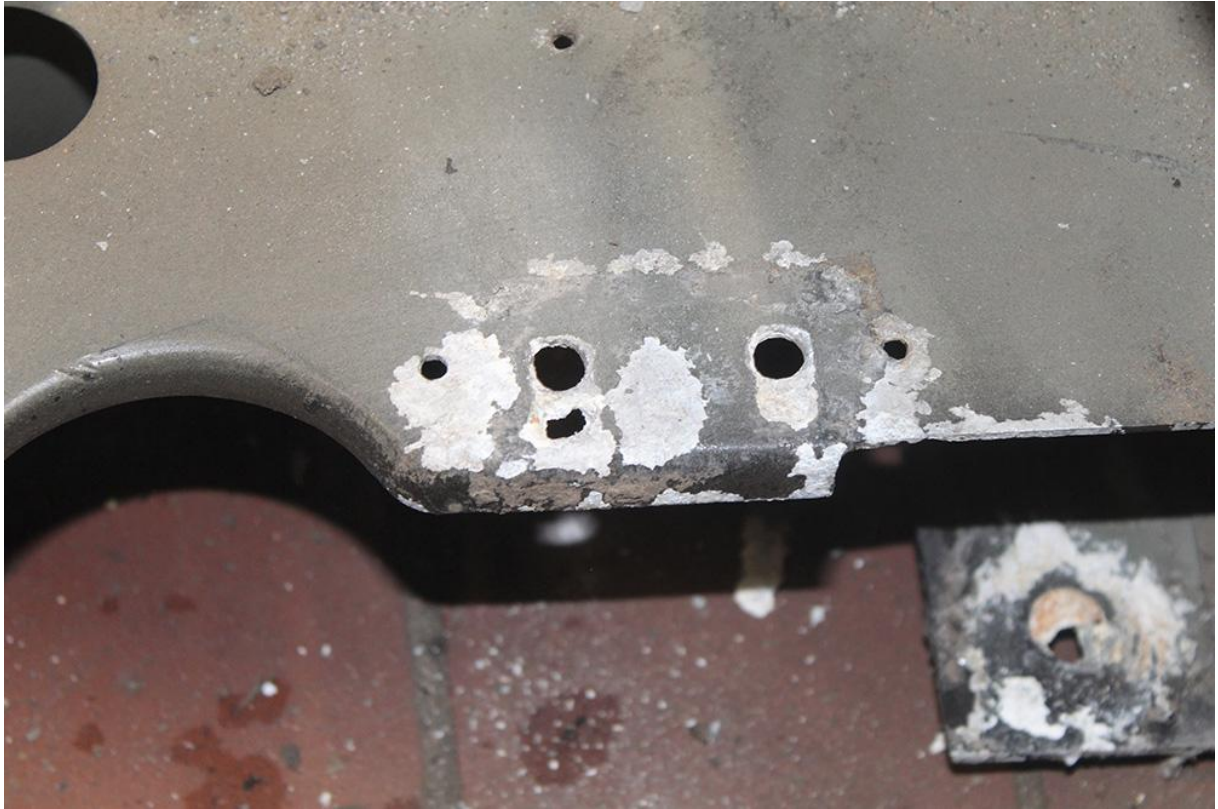
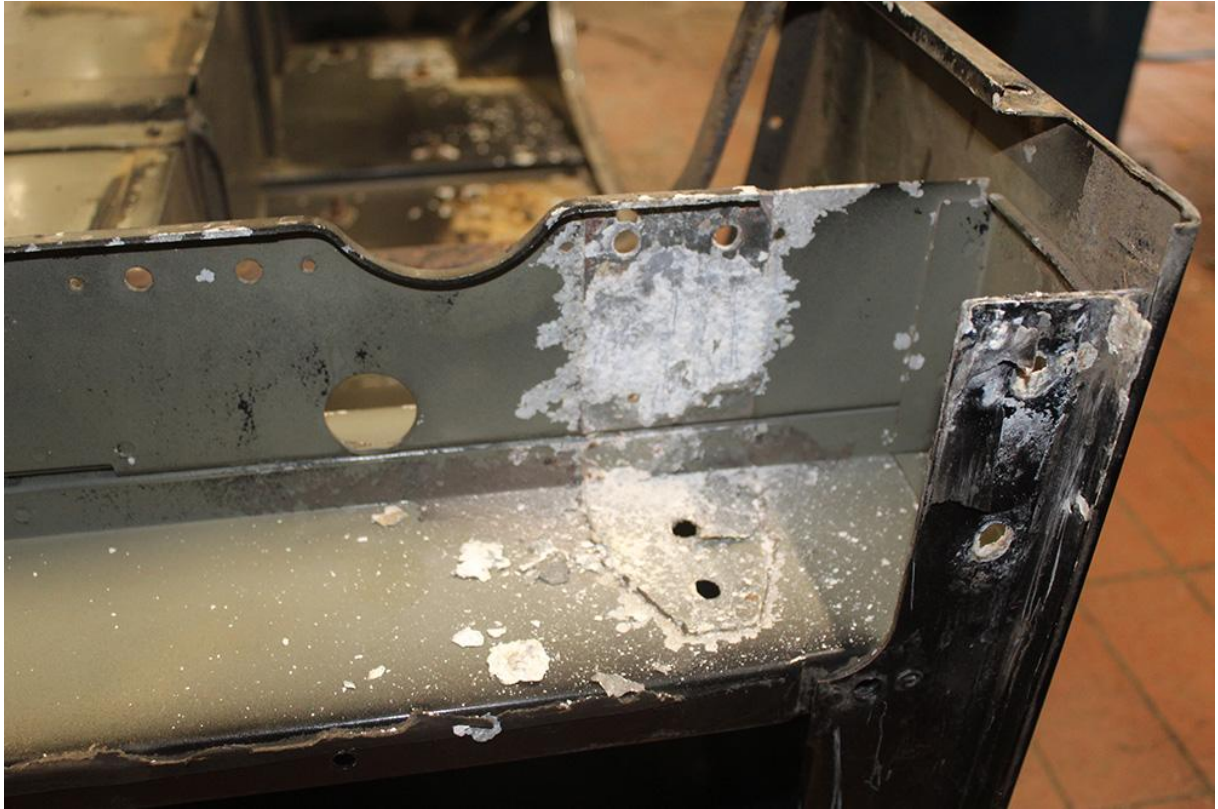
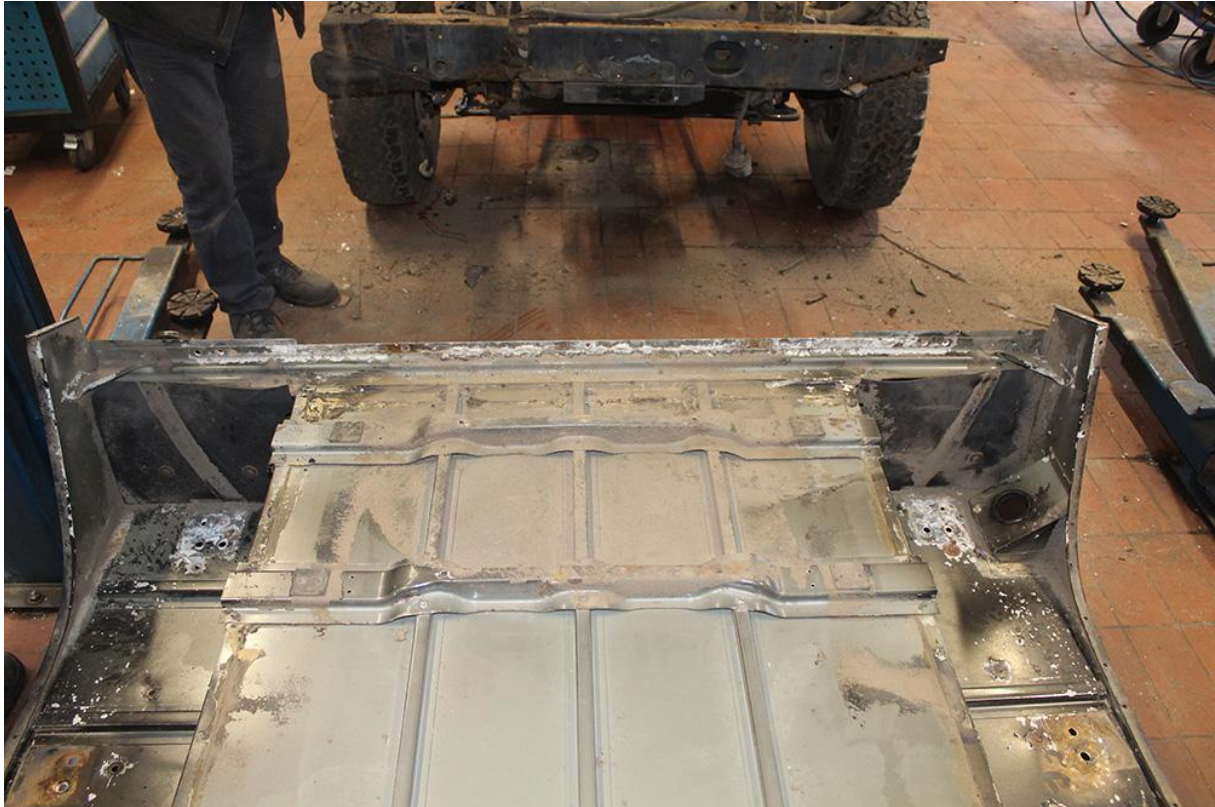
Demontage der Krosse schnell klar, dass ein Großteil ersetzt oder durch den Karosseriebauer instandgesetzt werden muss. Respektive das der Landy am Ende der Arbeiten die bestmögliche Langlebigkeit darstellen sollte, wurde mit unserer Kundin gemeinsam beschlossen die komplette Karosse aufzuarbeiten und frisch zu lackieren. Die Spritzwand, welche zusammen mit dem Rahmen das Rückrad des 90ers darstellt, wurde im Zuge der Arbeiten durch eine neue ersetzt. Diese wurde KTL beschichtet und anschließend lackiert.

Diese Bilder zeigen die Karosse vor der Aufbereitung
