## 2021-2022 Restaurierung eines Land Rover Defenders Bj 2002

Der Land Rover kam Anfang 2022 zu uns für eine umfangreiche Restauration. Der Landy wird primär zur Jagd genutzt und ist dementsprechend einem harten Revieralltag ausgesetzt. Für diesen Einsatzzweck haben wir den Defender bestmöglich von Grund

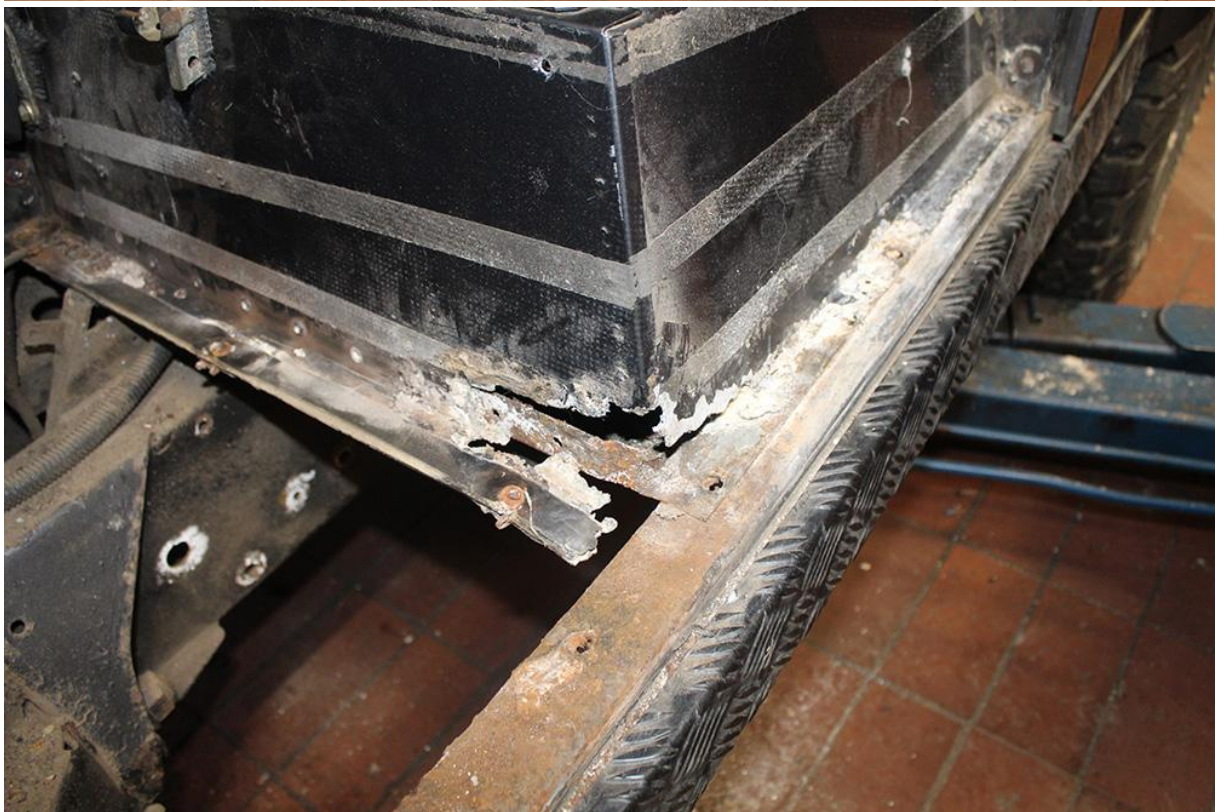
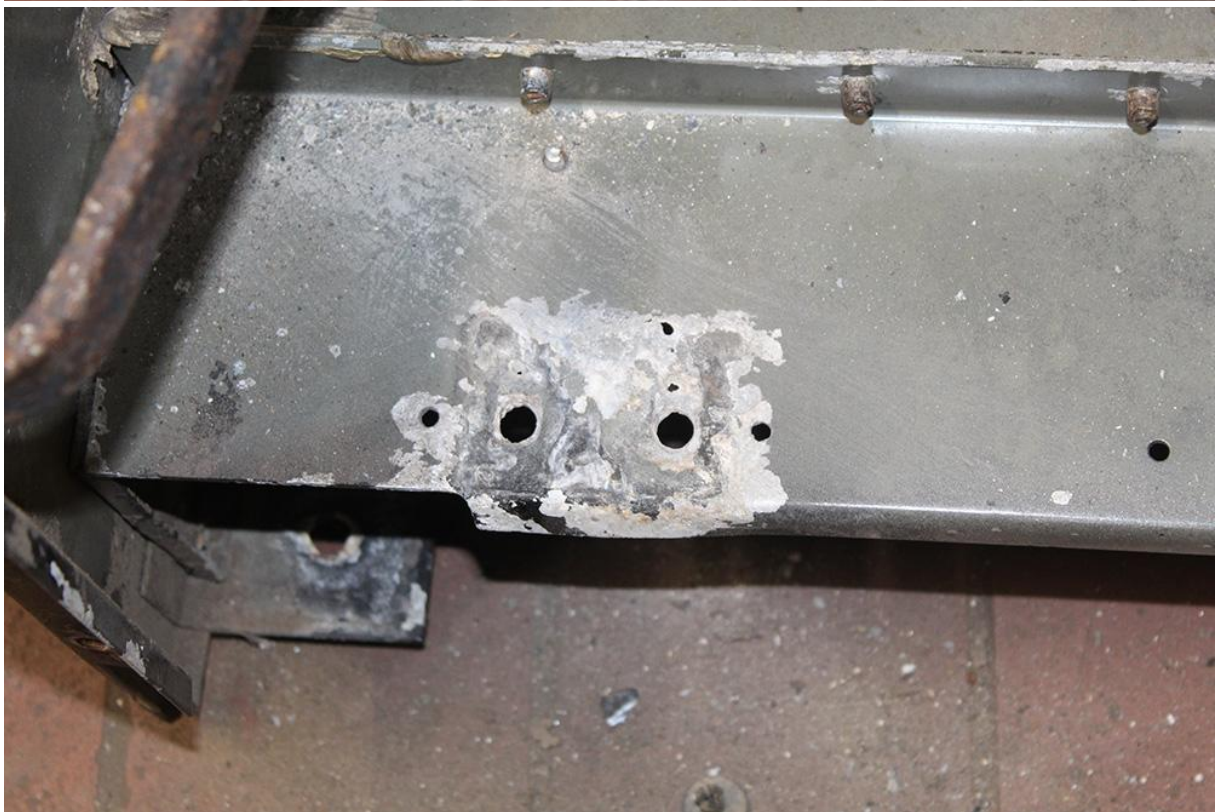
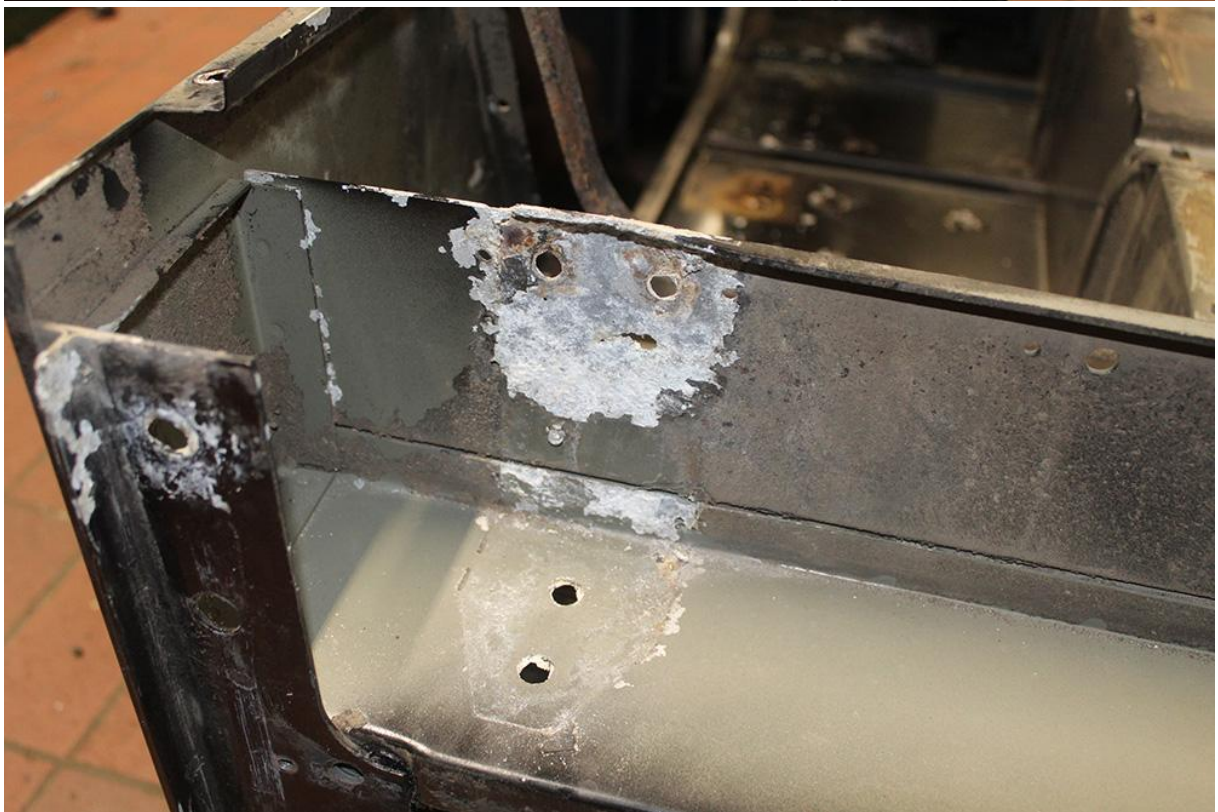
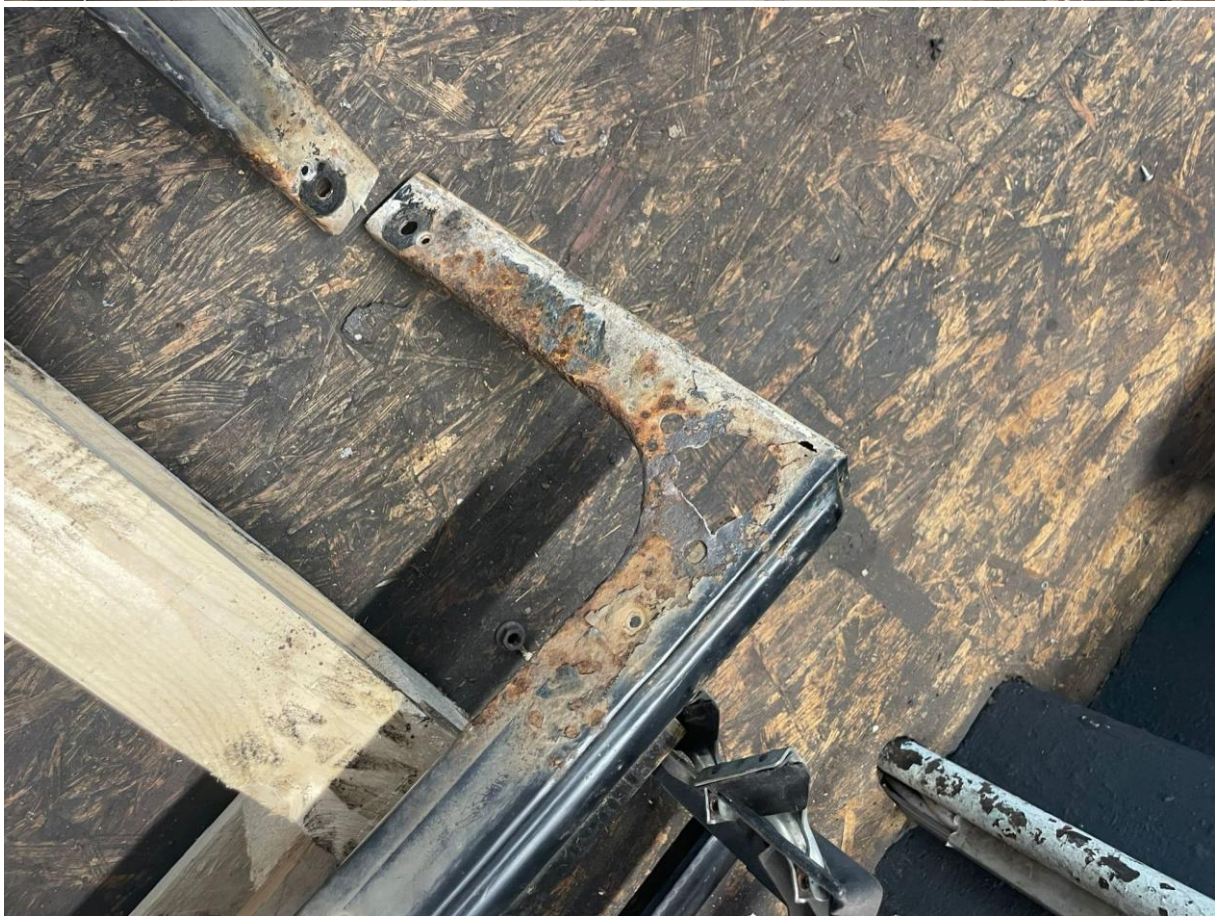
Demontage der Krosse schnell klar, dass ein Großteil ersetzt oder durch den Karosseriebauer instandgesetzt werden muss. Respektive das der Landy am Ende der Arbeiten die bestmögliche Langlebigkeit darstellen sollte, wurde mit unserer Kundin gemeinsam beschlossen die komplette Karosse aufzuarbeiten und frisch zu lackieren. Die Spritzwand, welche zusammen mit dem Rahmen das Rückrad des 90ers darstellt, wurde im Zuge der Arbeiten durch eine neue ersetzt. Diese wurde KTL beschichtet und anschließend lackiert.

Diese Bilder zeigen die Karosse vor der Aufbereitung

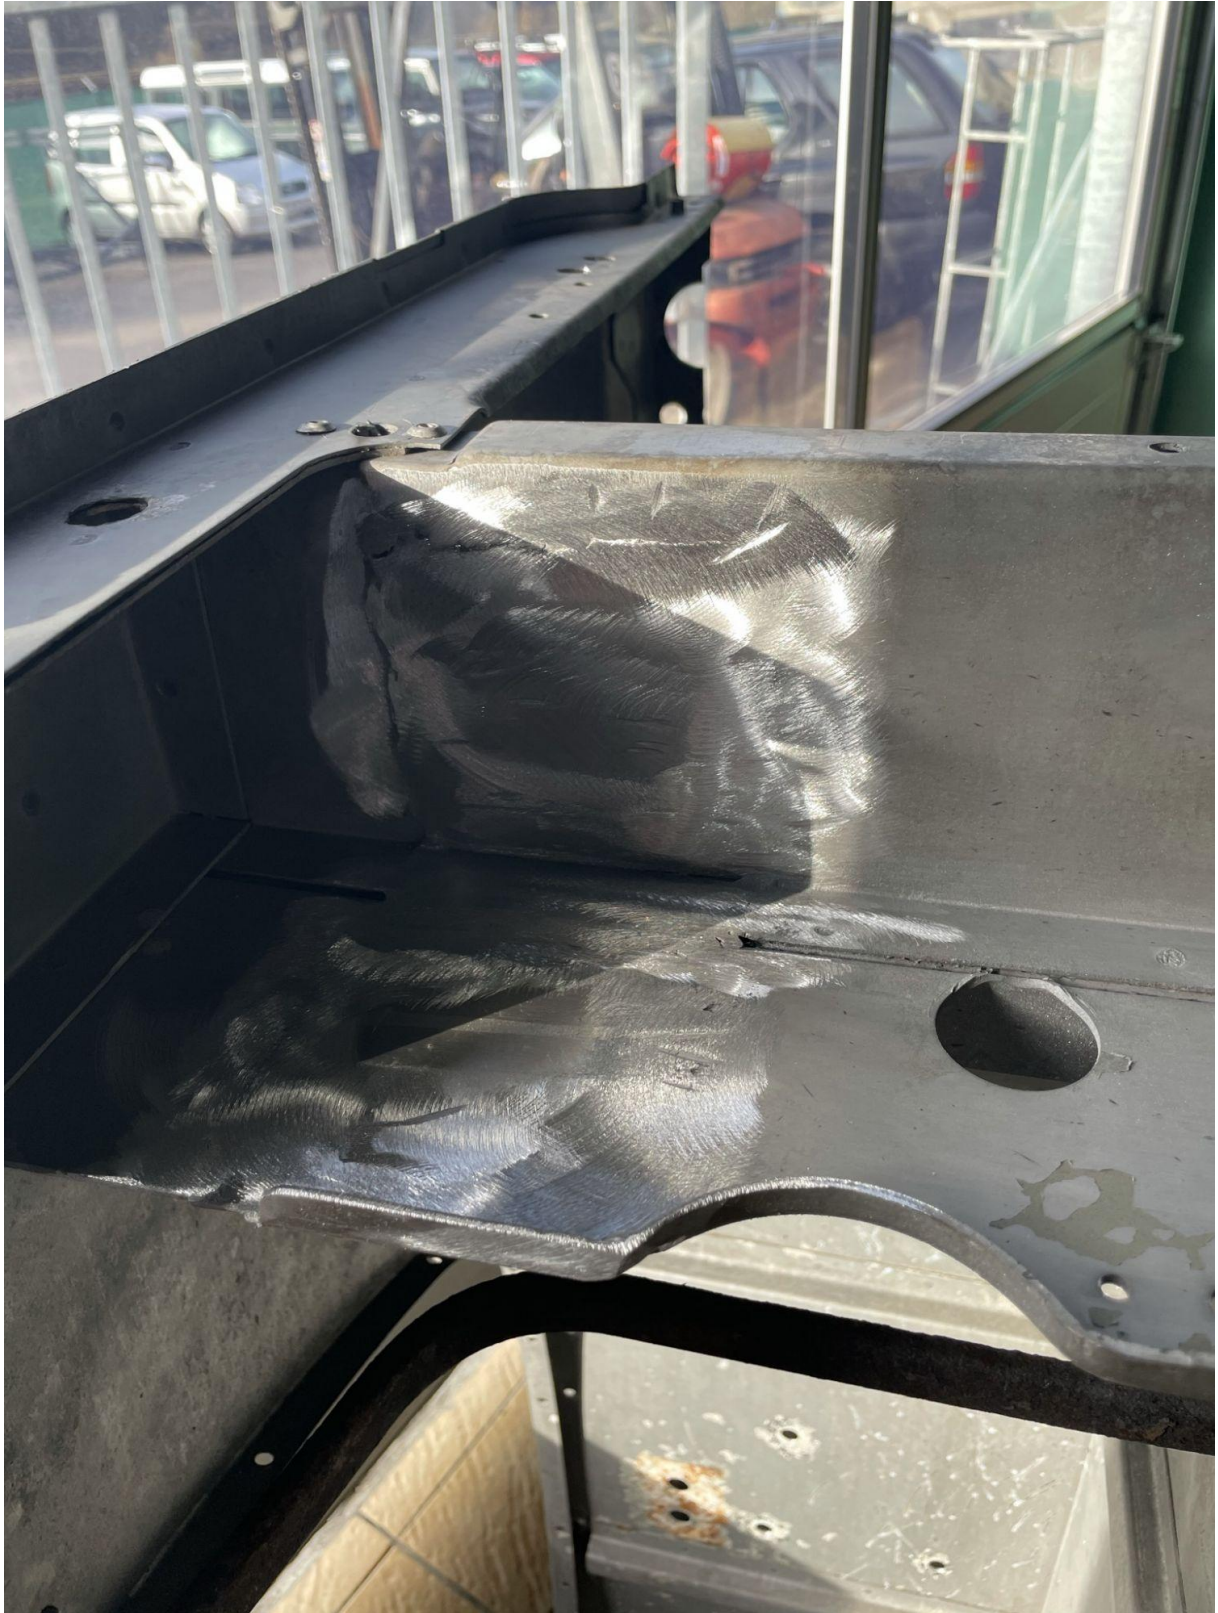
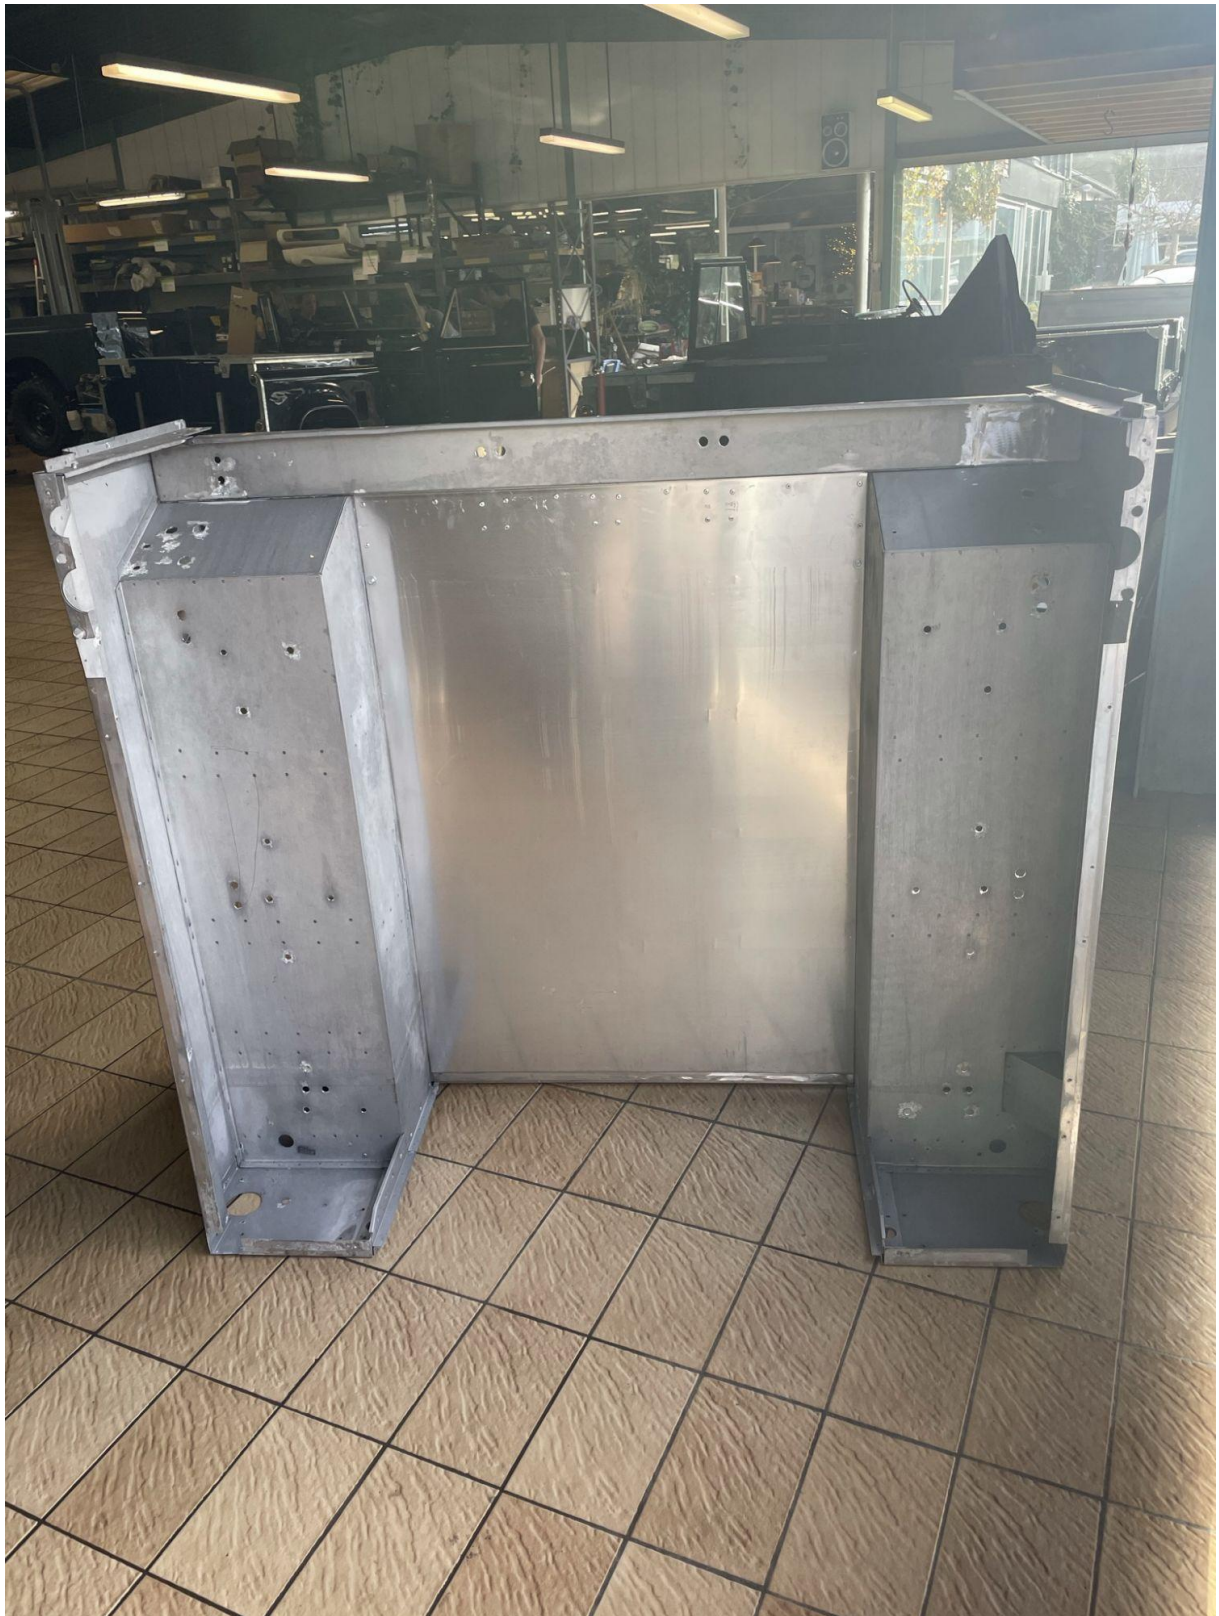
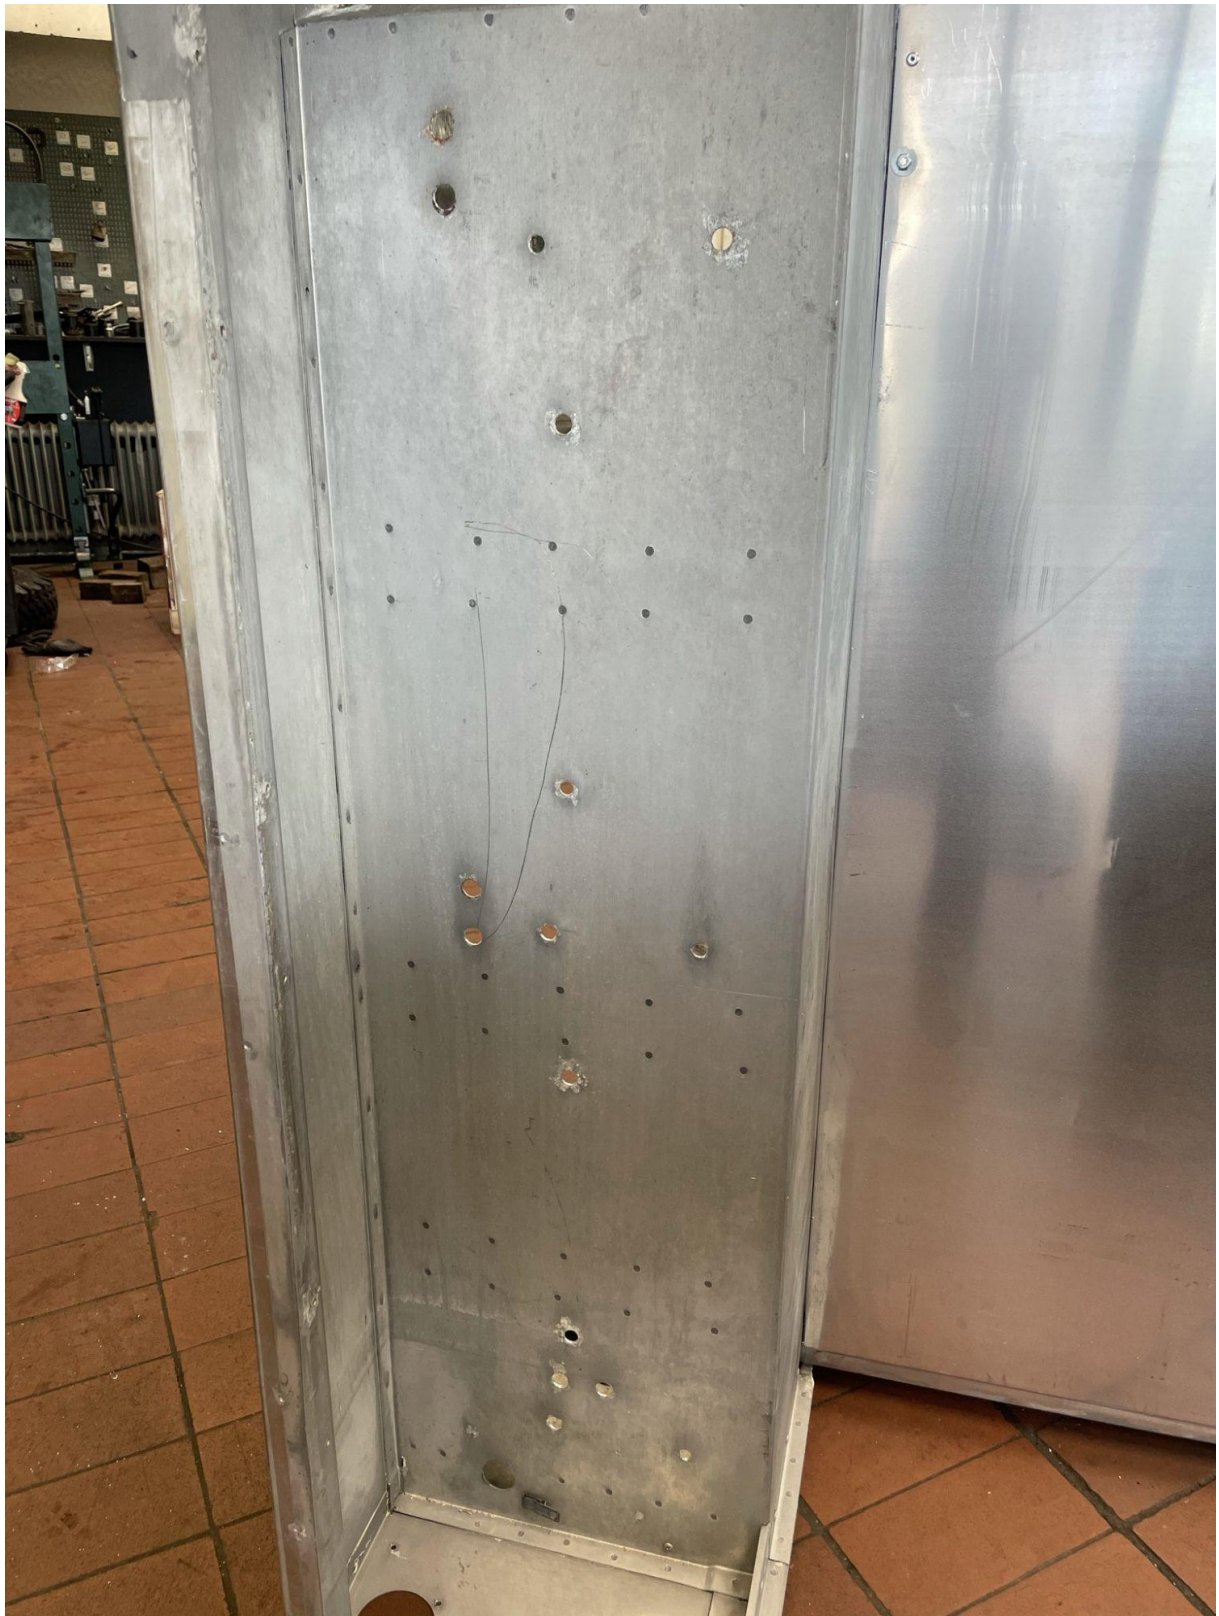
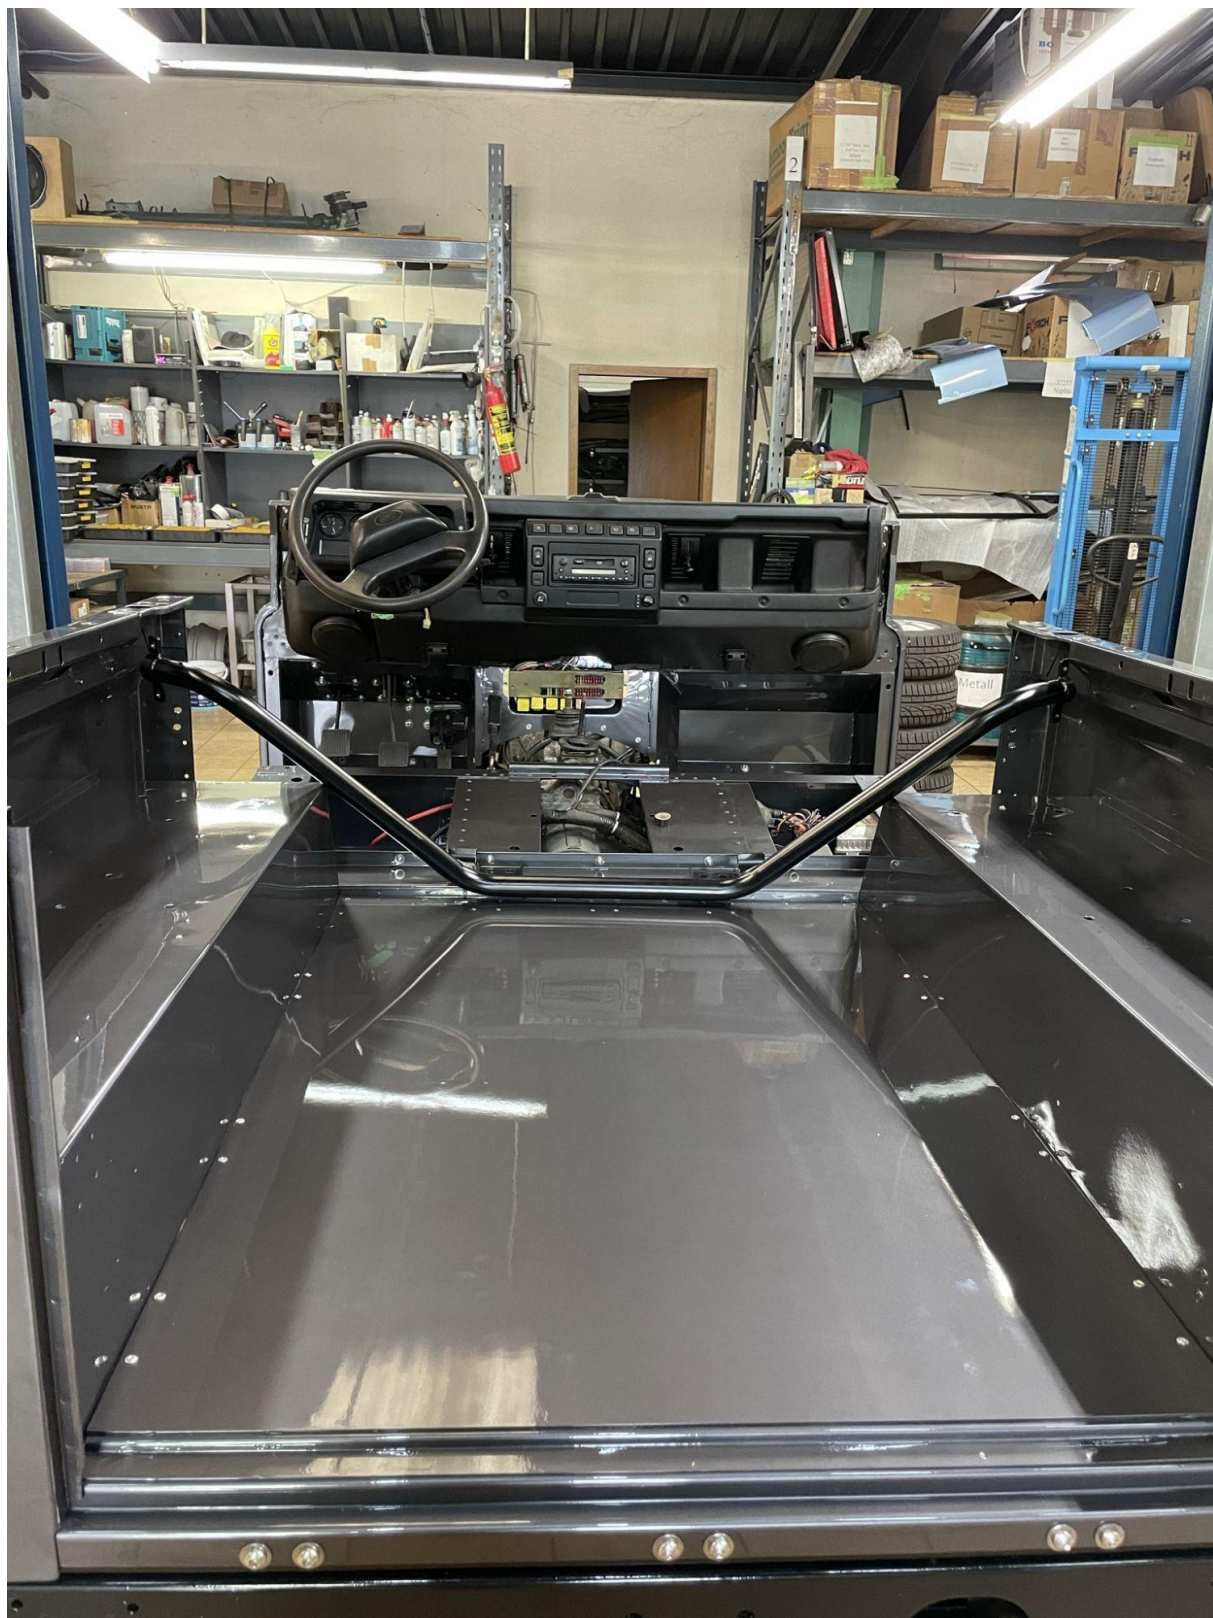
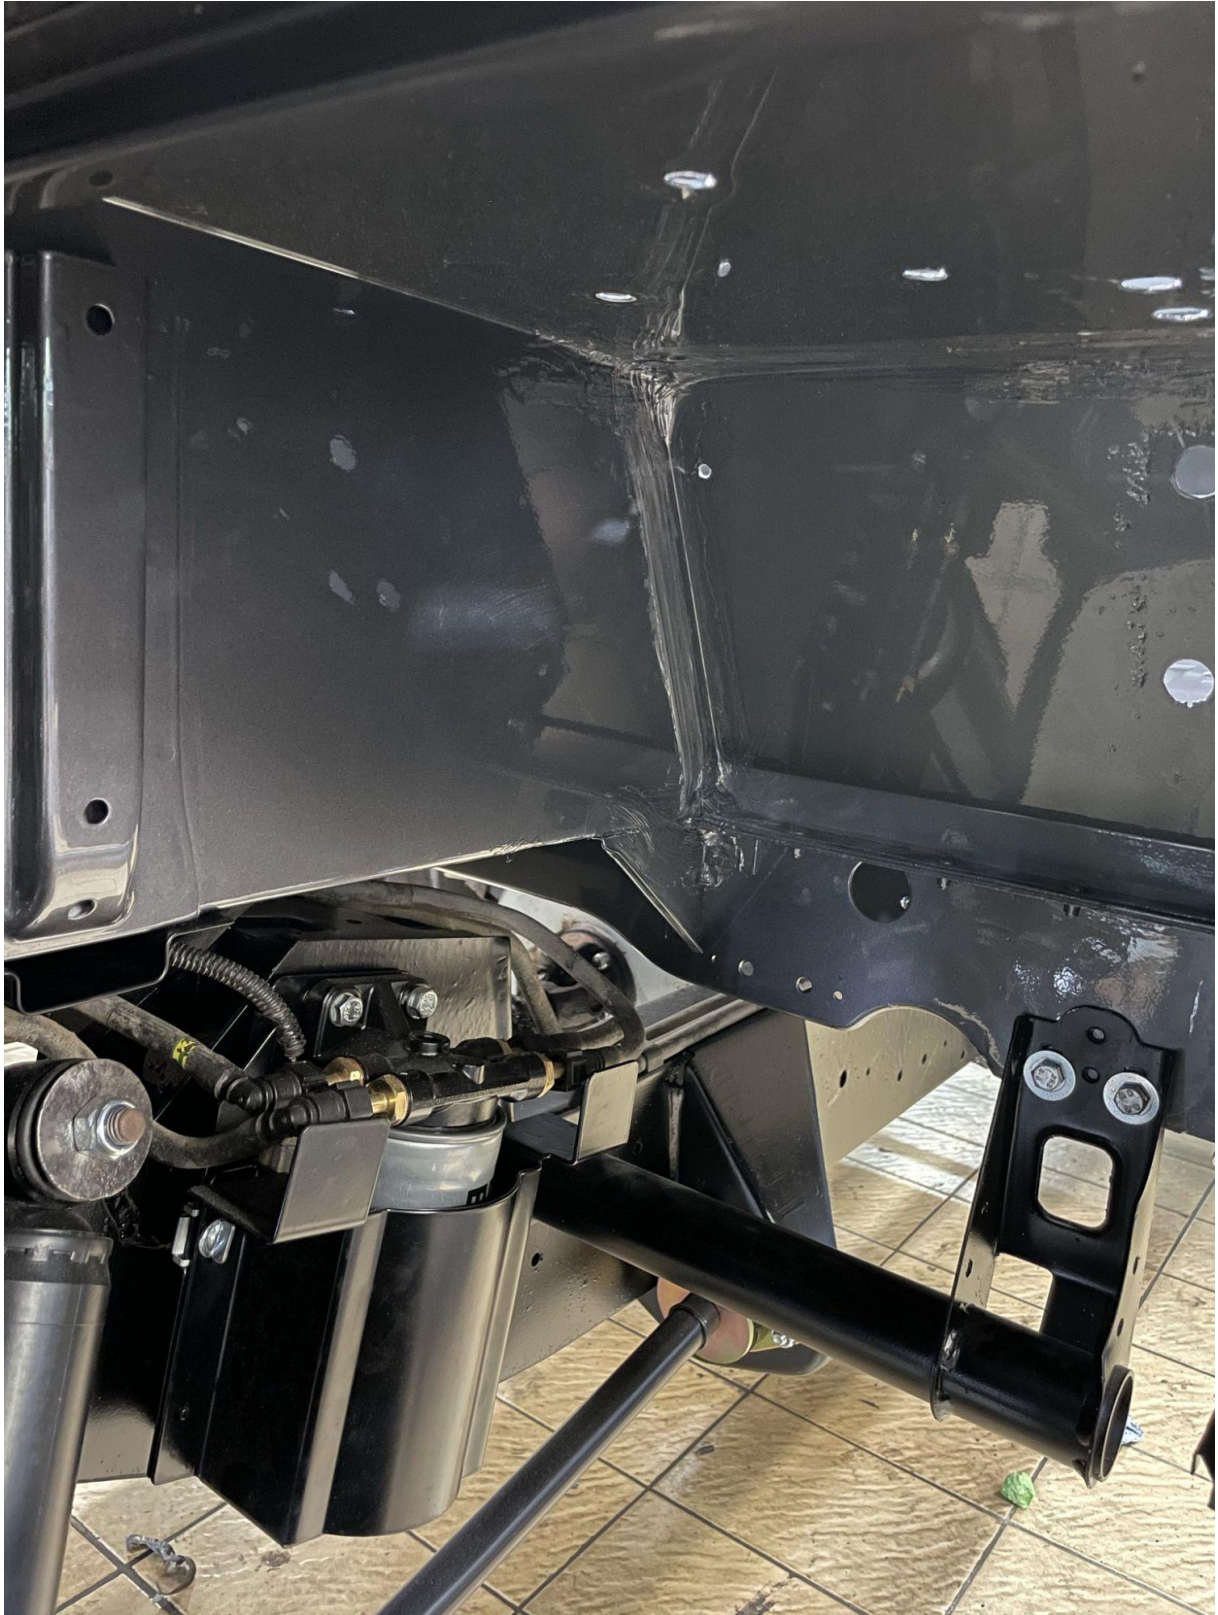
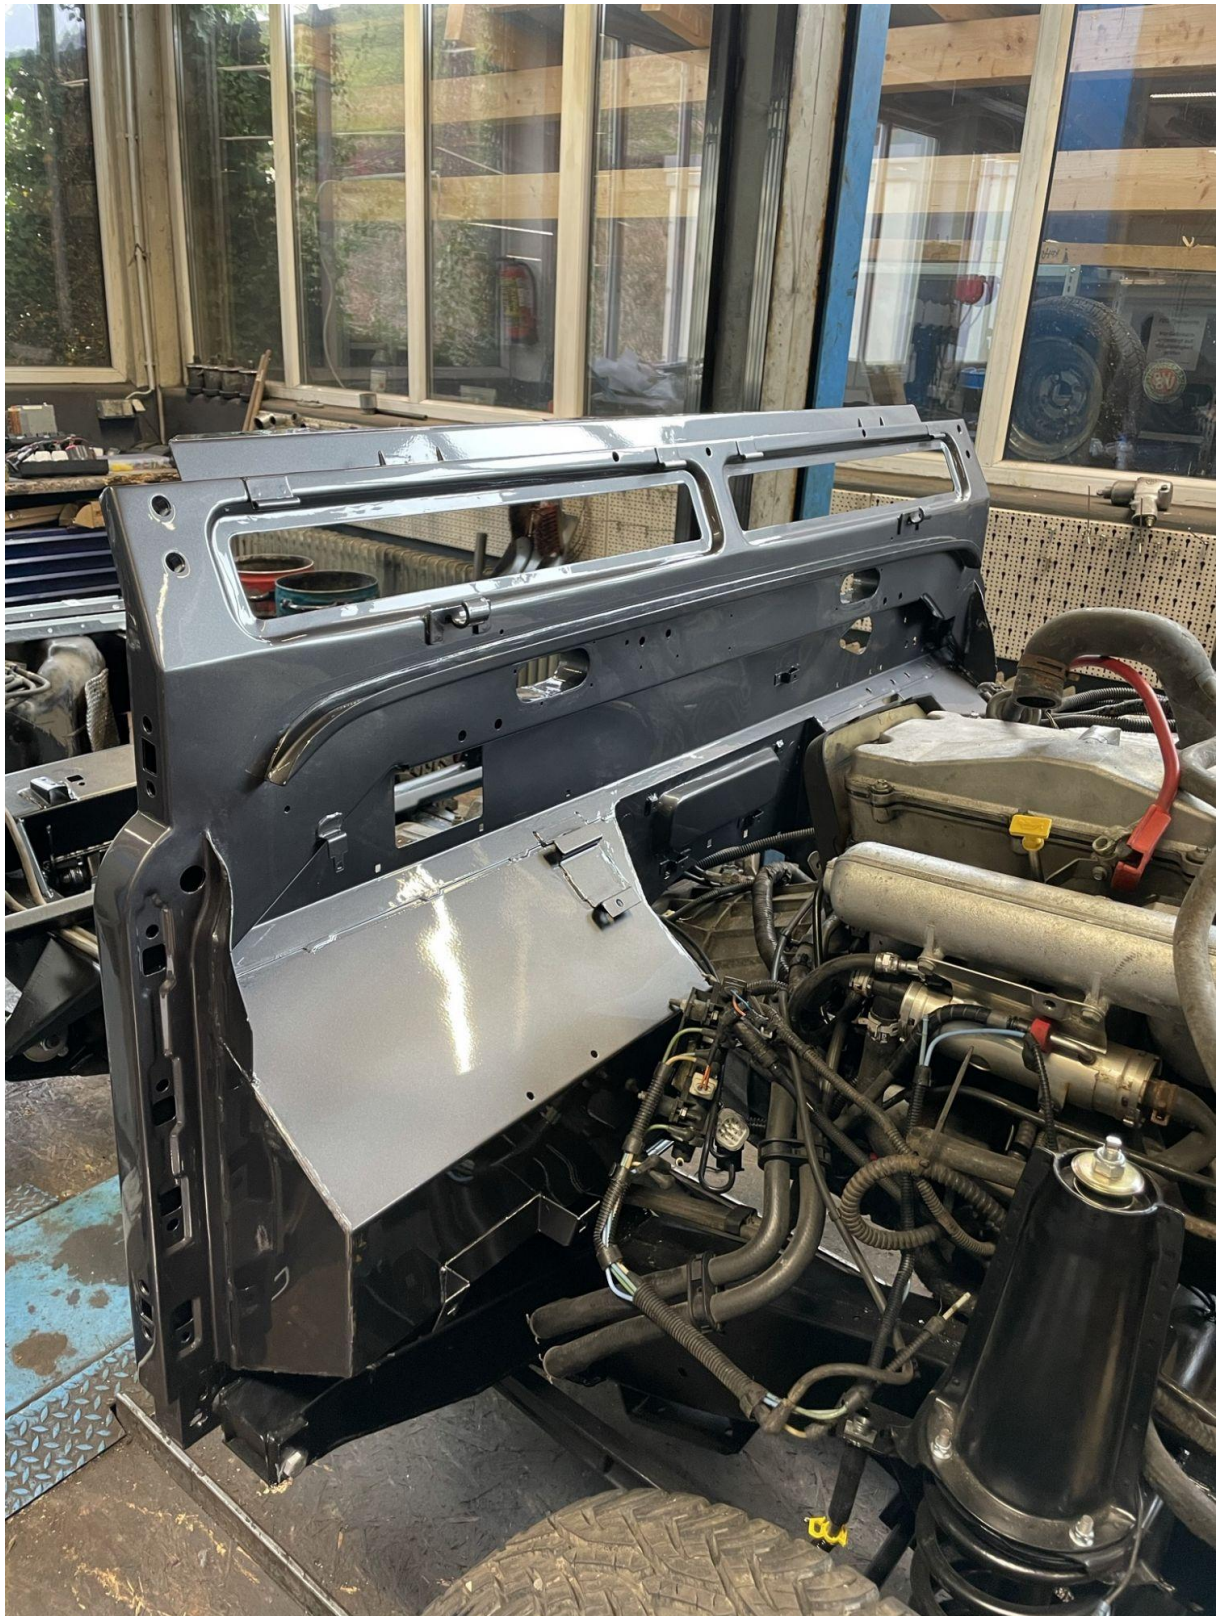
Diese Bilder zeigen die Karosse nach der Aufbereitung
