## 2021-2022 Restaurierung eines Land Rover Defenders Bj 2002

Der Land Rover kam Anfang 2022 zu uns für eine umfangreiche Restauration. Der Landy wird primär zur Jagd genutzt und ist dementsprechend einem harten Revieralltag ausgesetzt. Für diesen Einsatzzweck haben wir den Defender bestmöglich von Grund

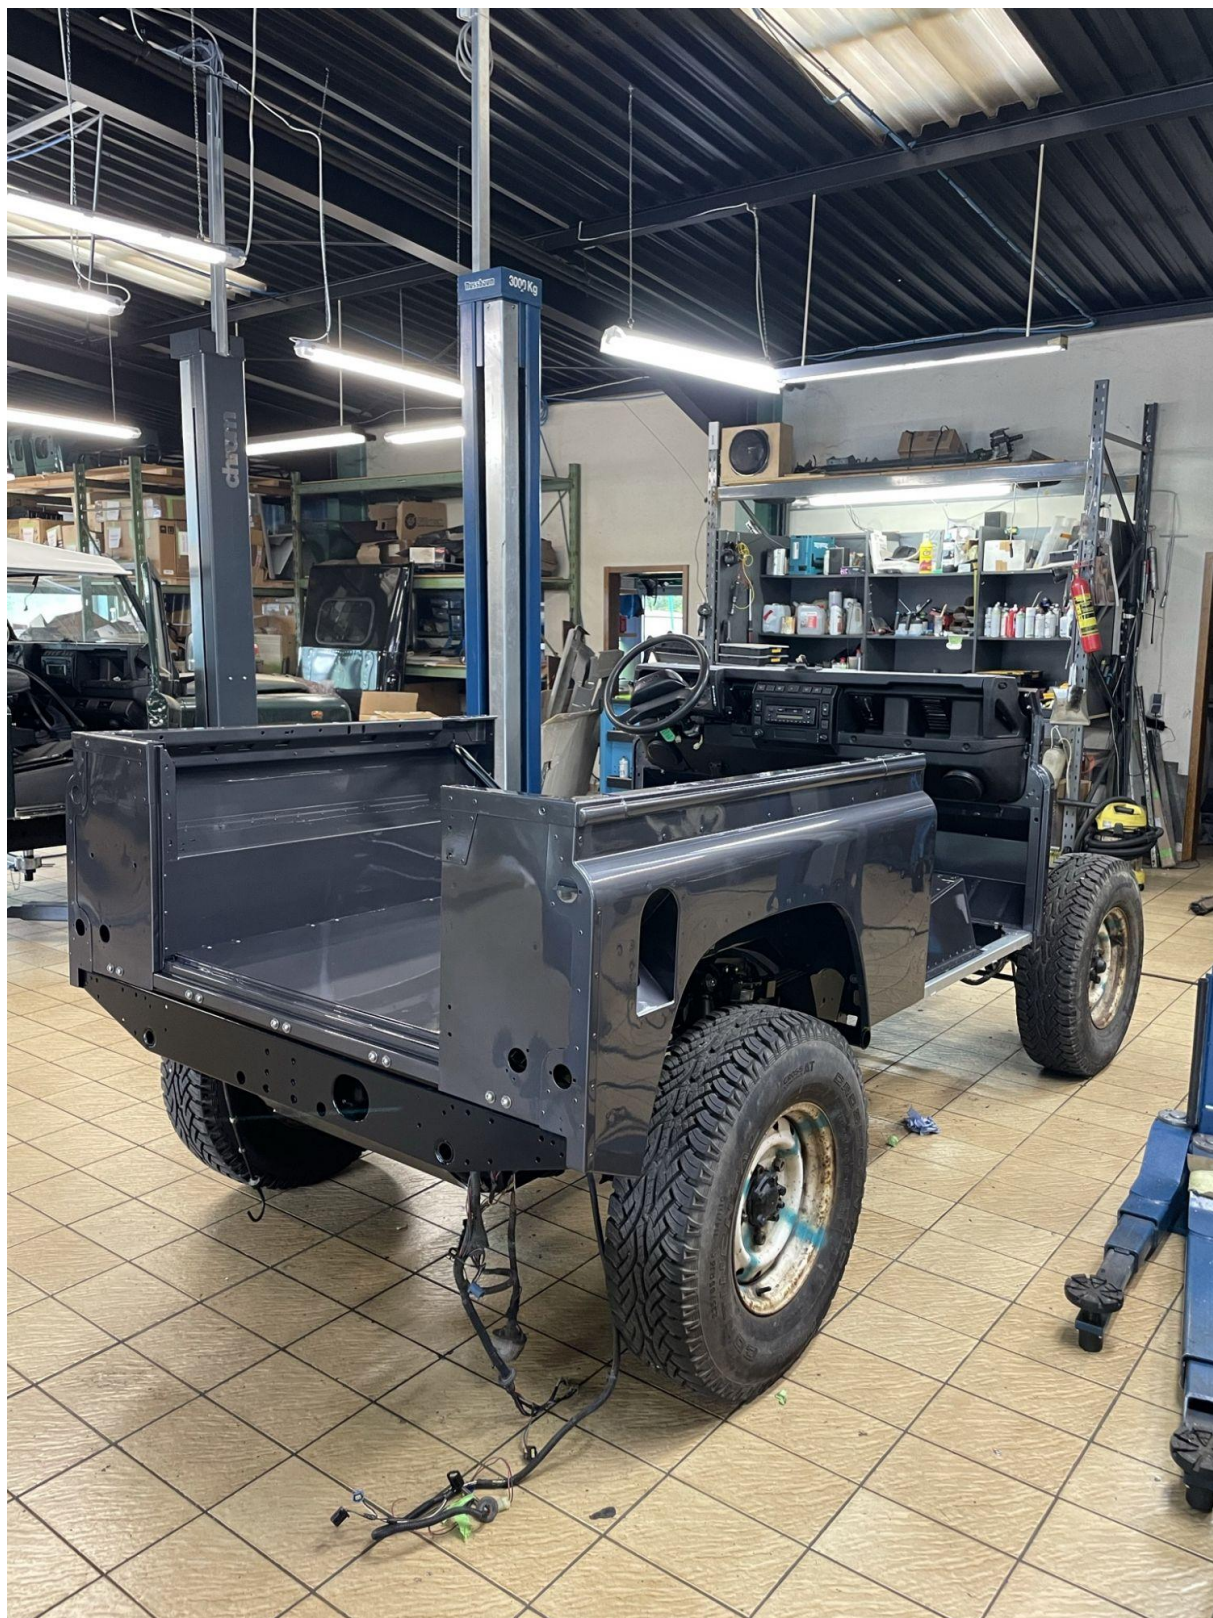
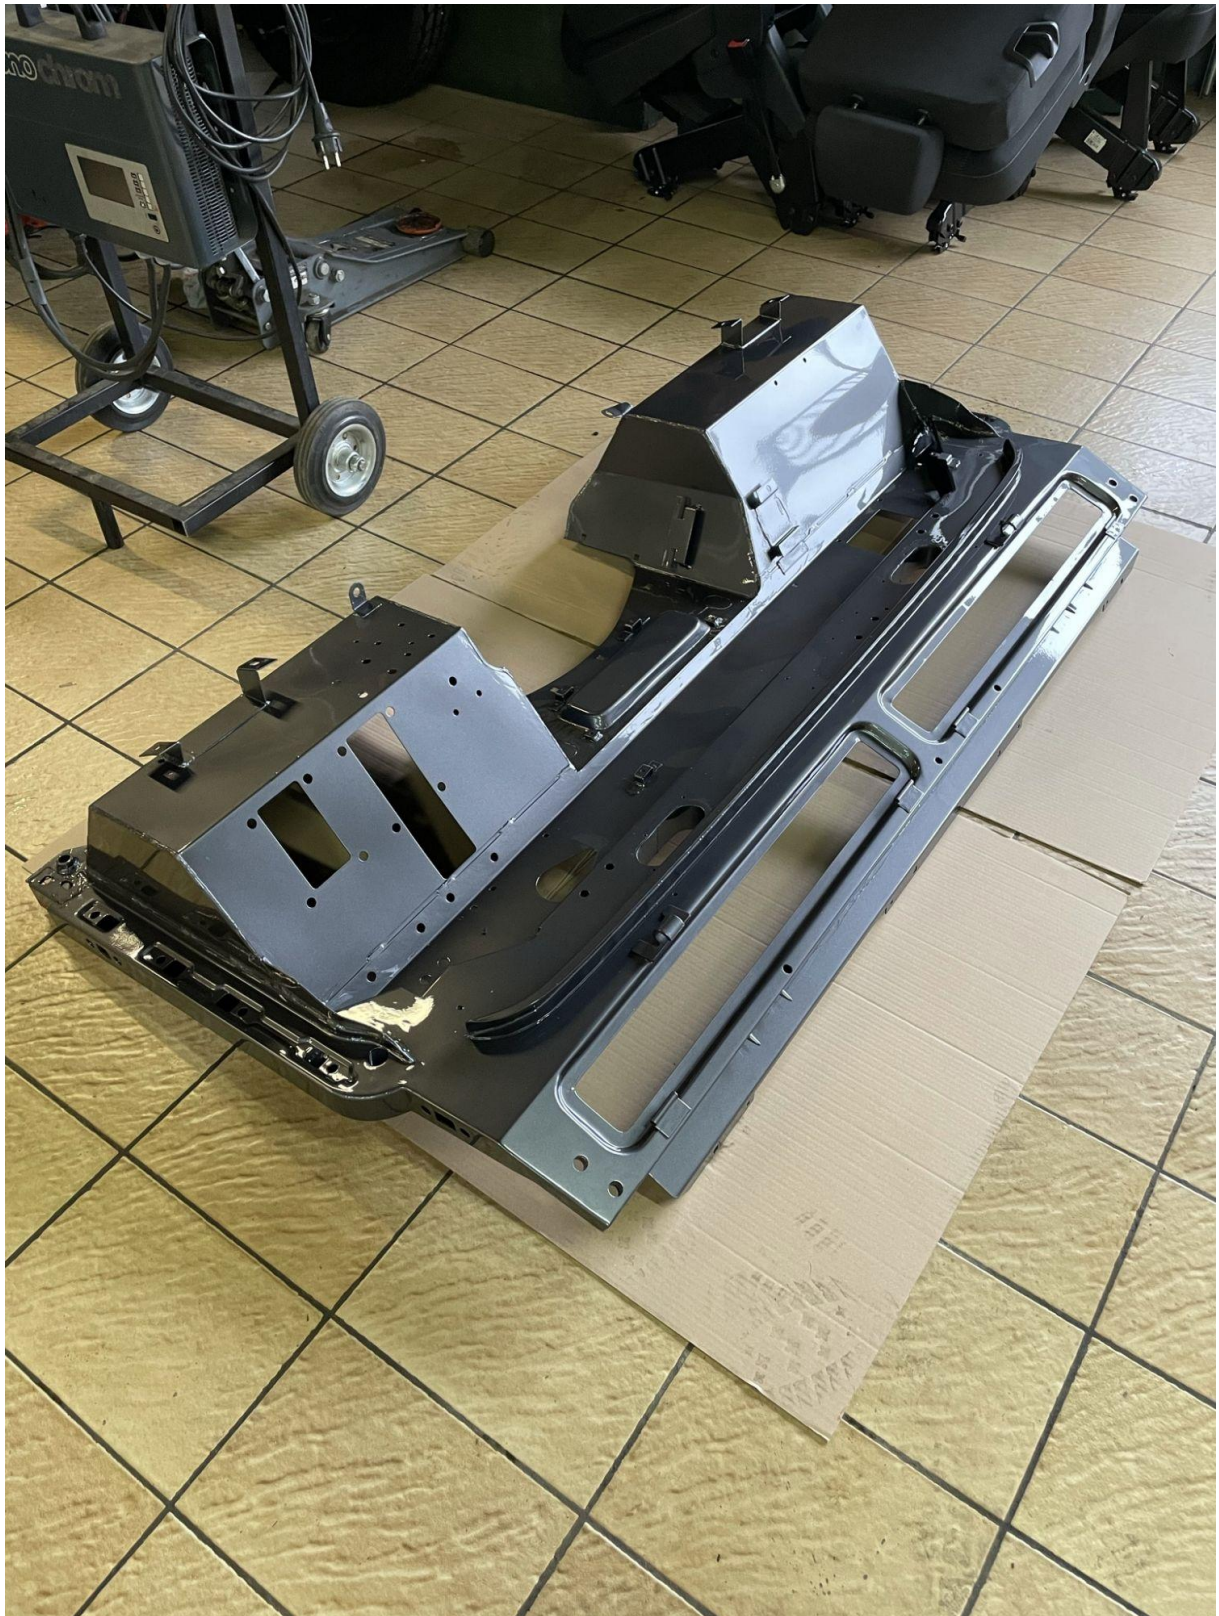
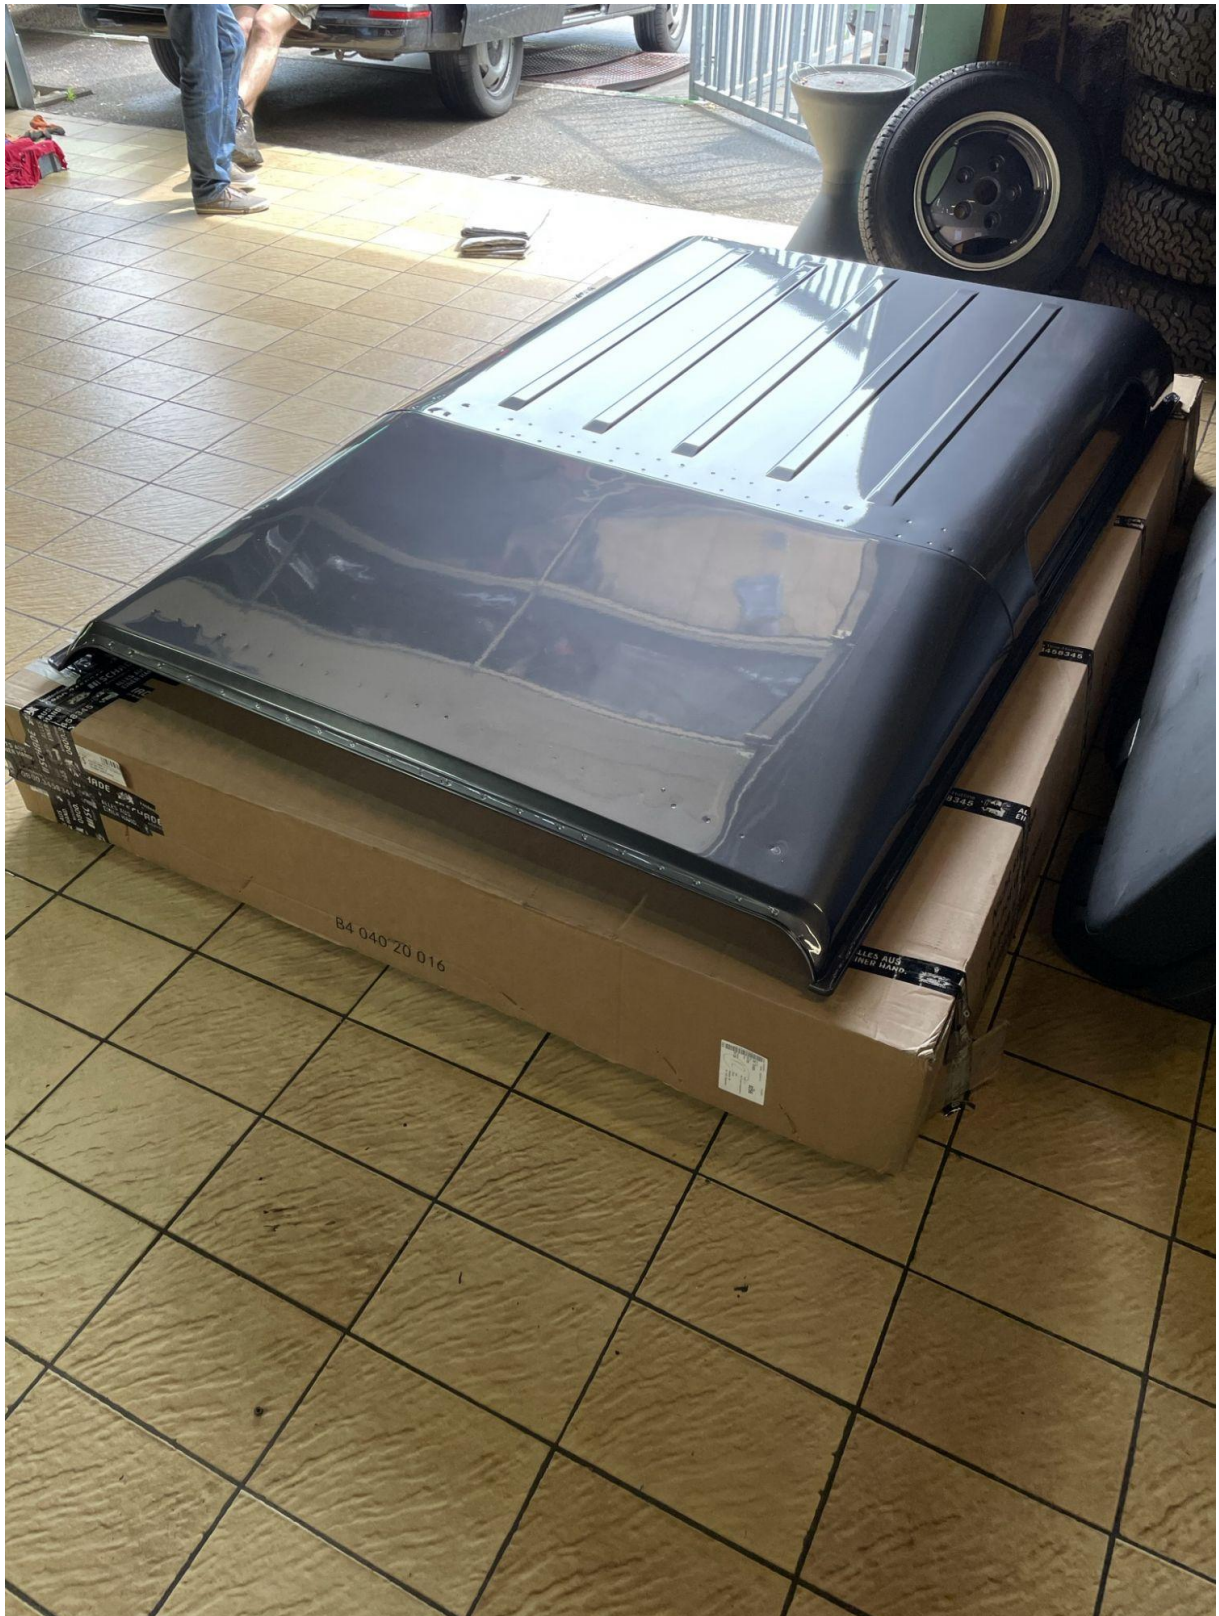
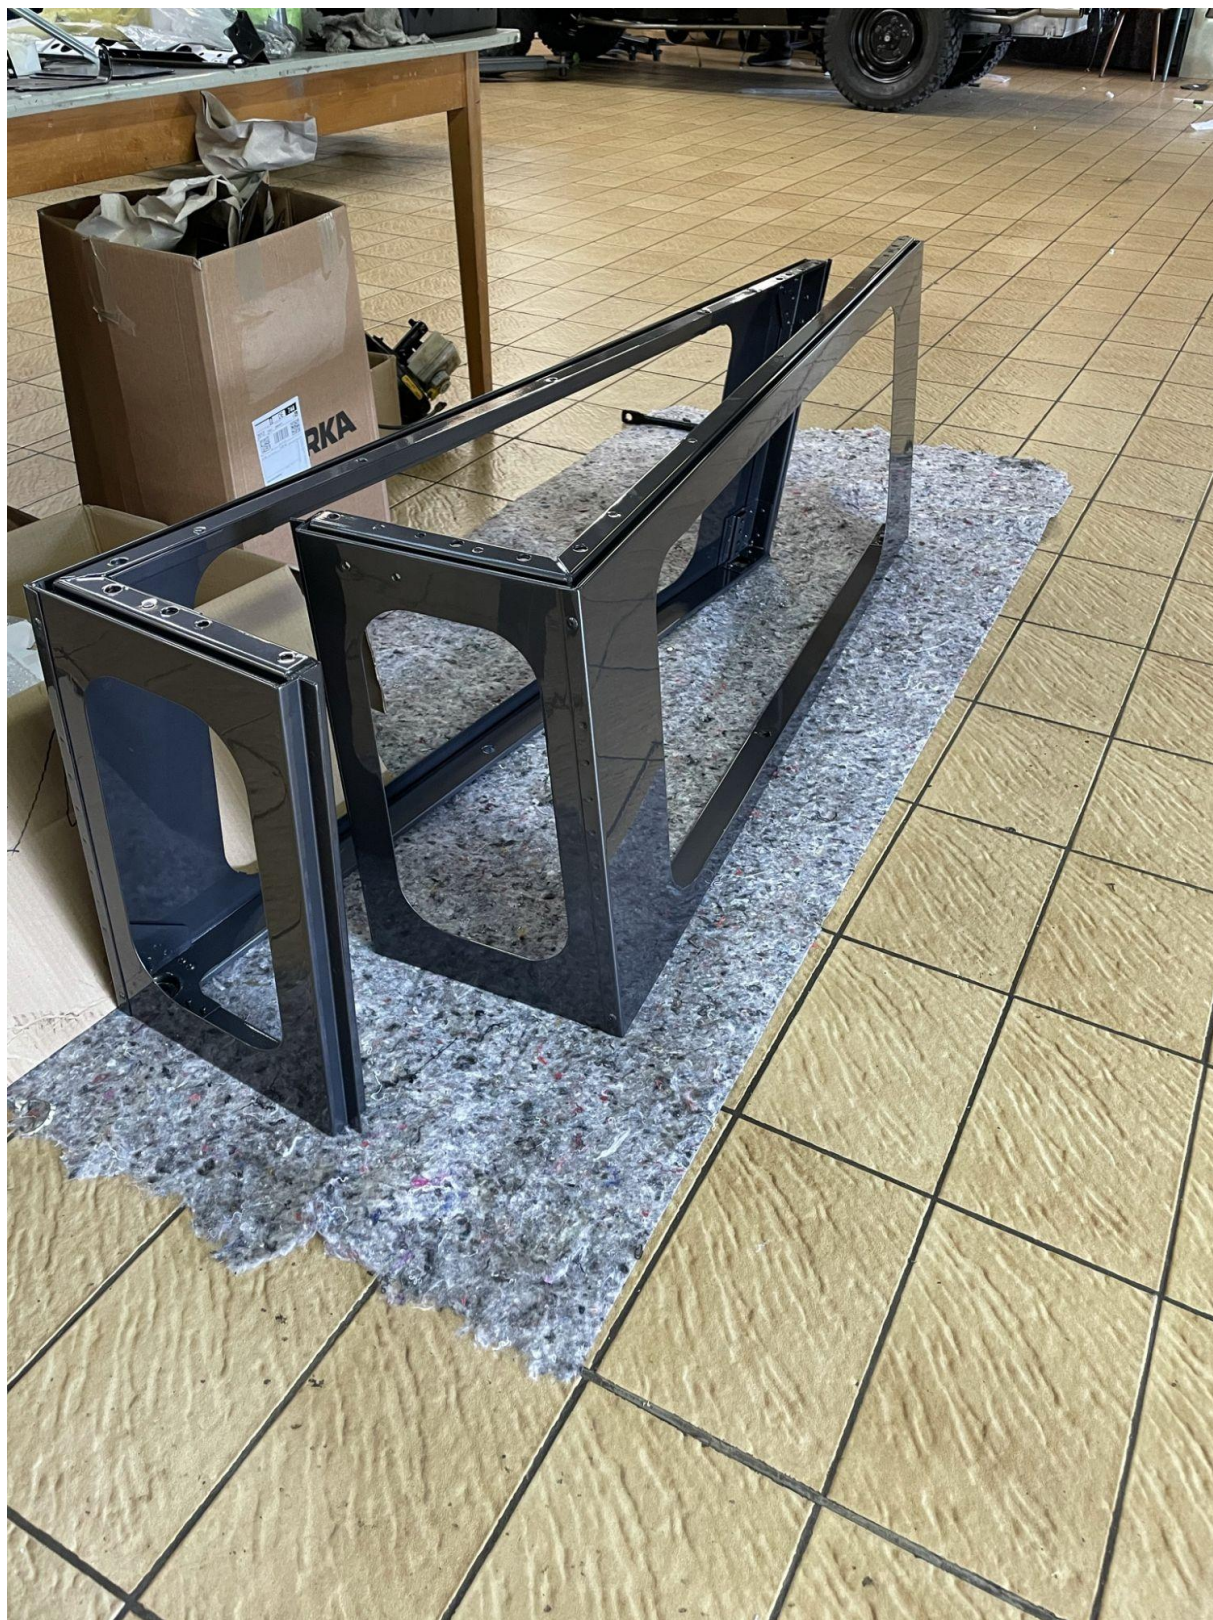
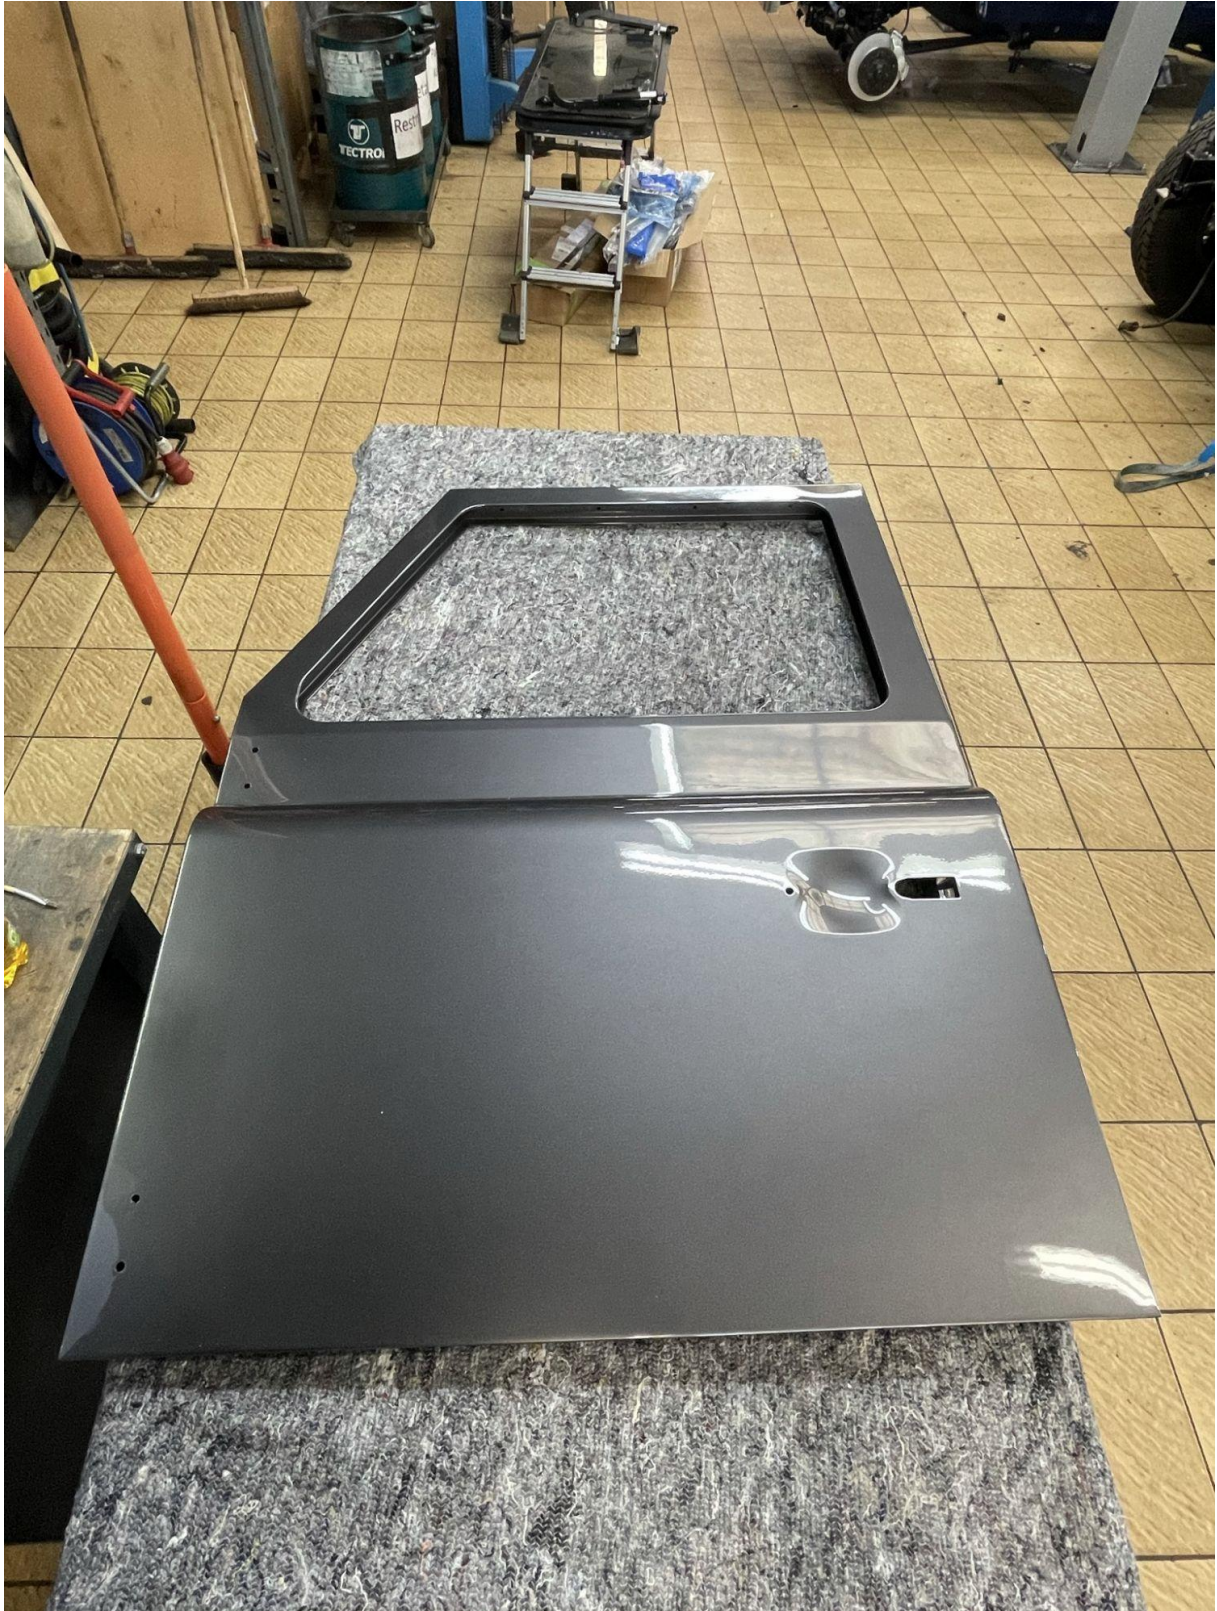
Nach der Bearbeitung durch den Karosseriebauer wurden die Teile In Bonatti Grau Metallic lackiert

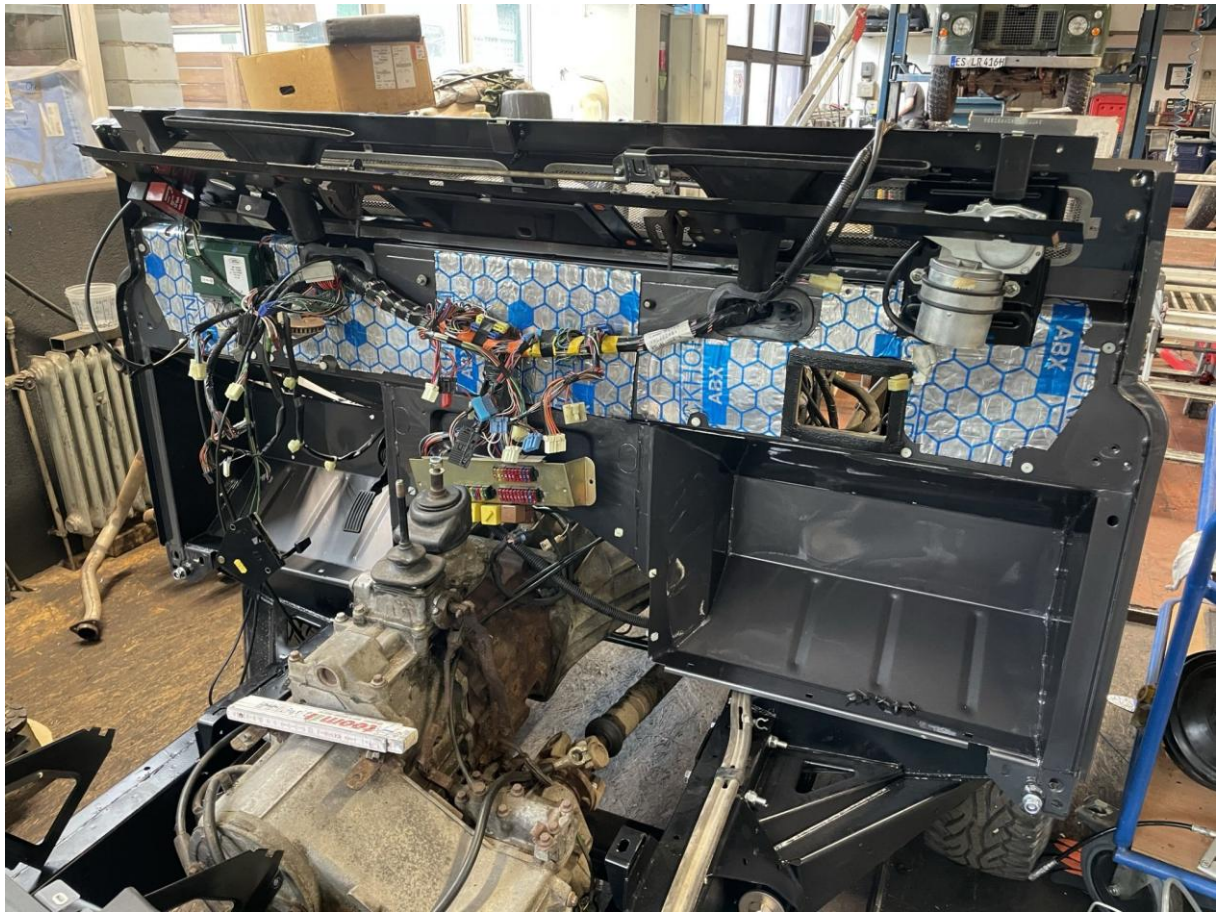
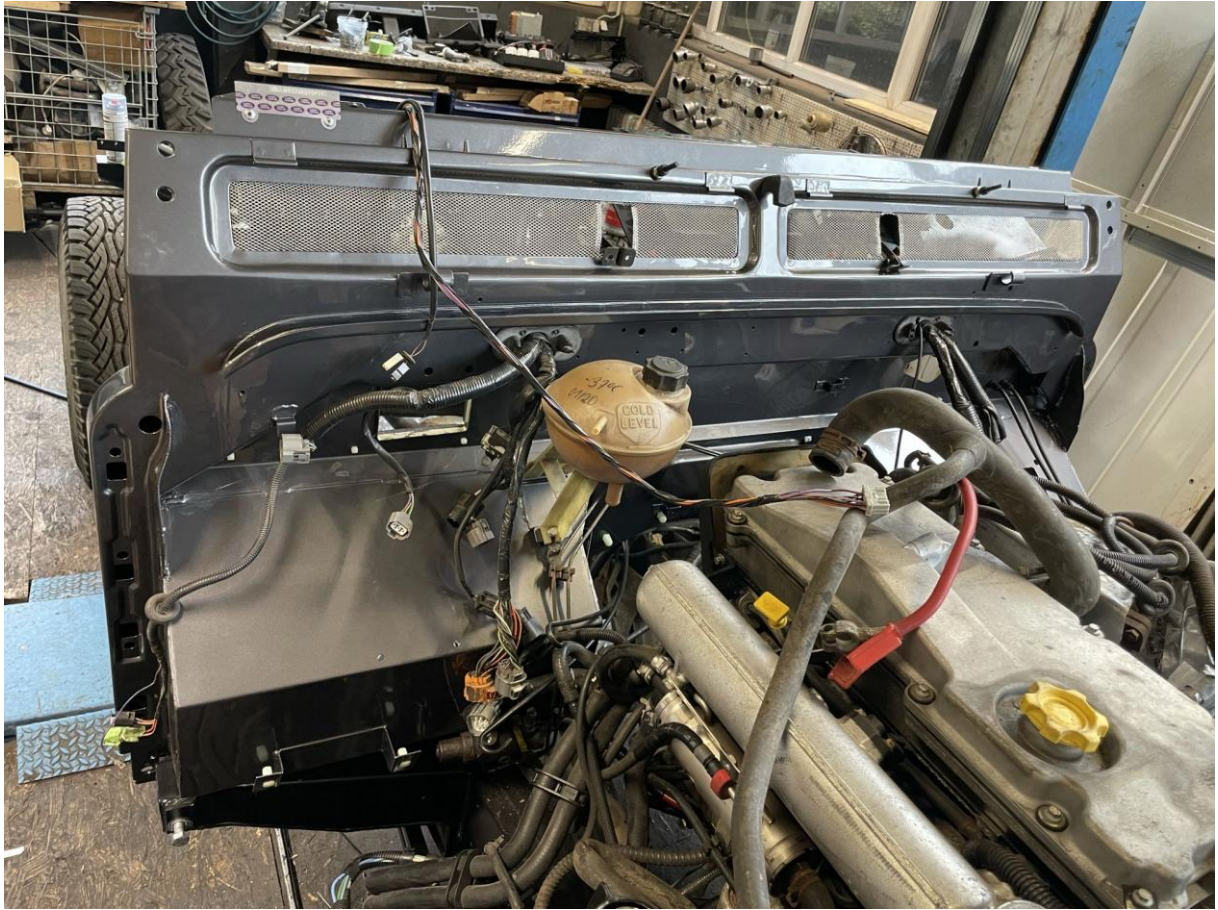
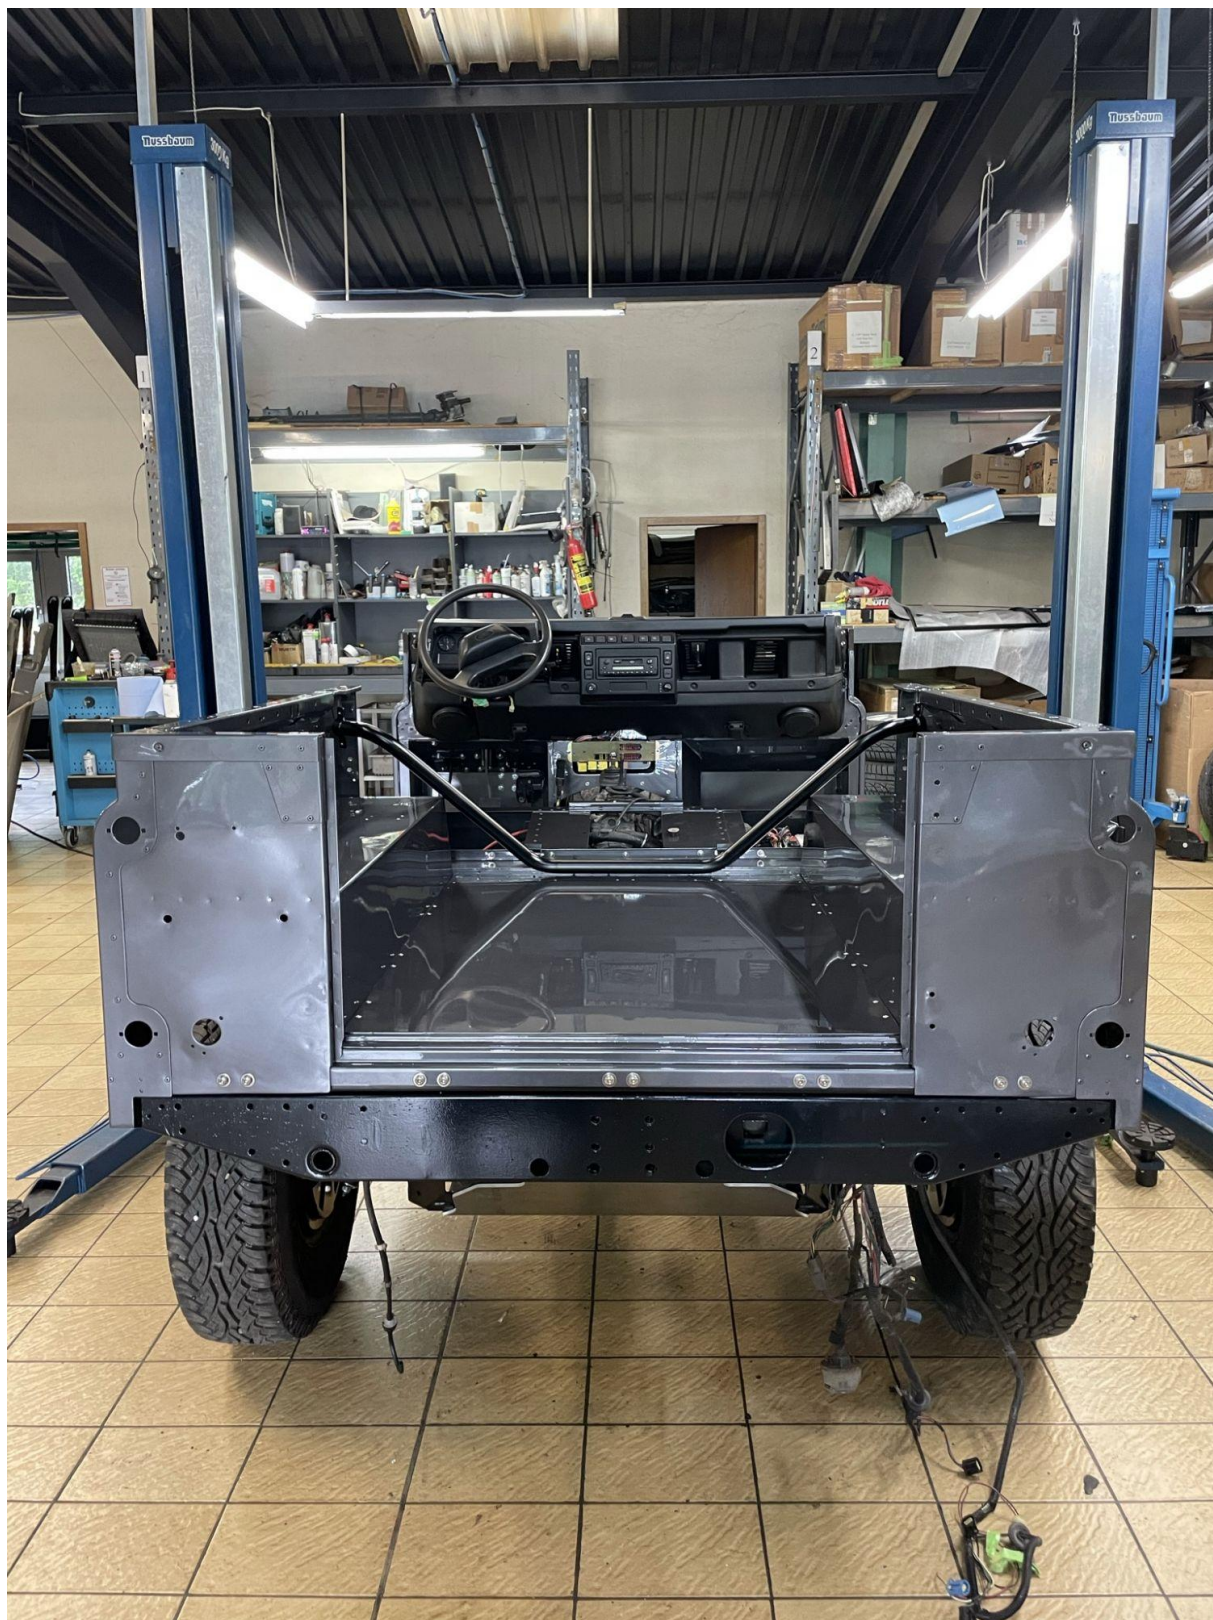
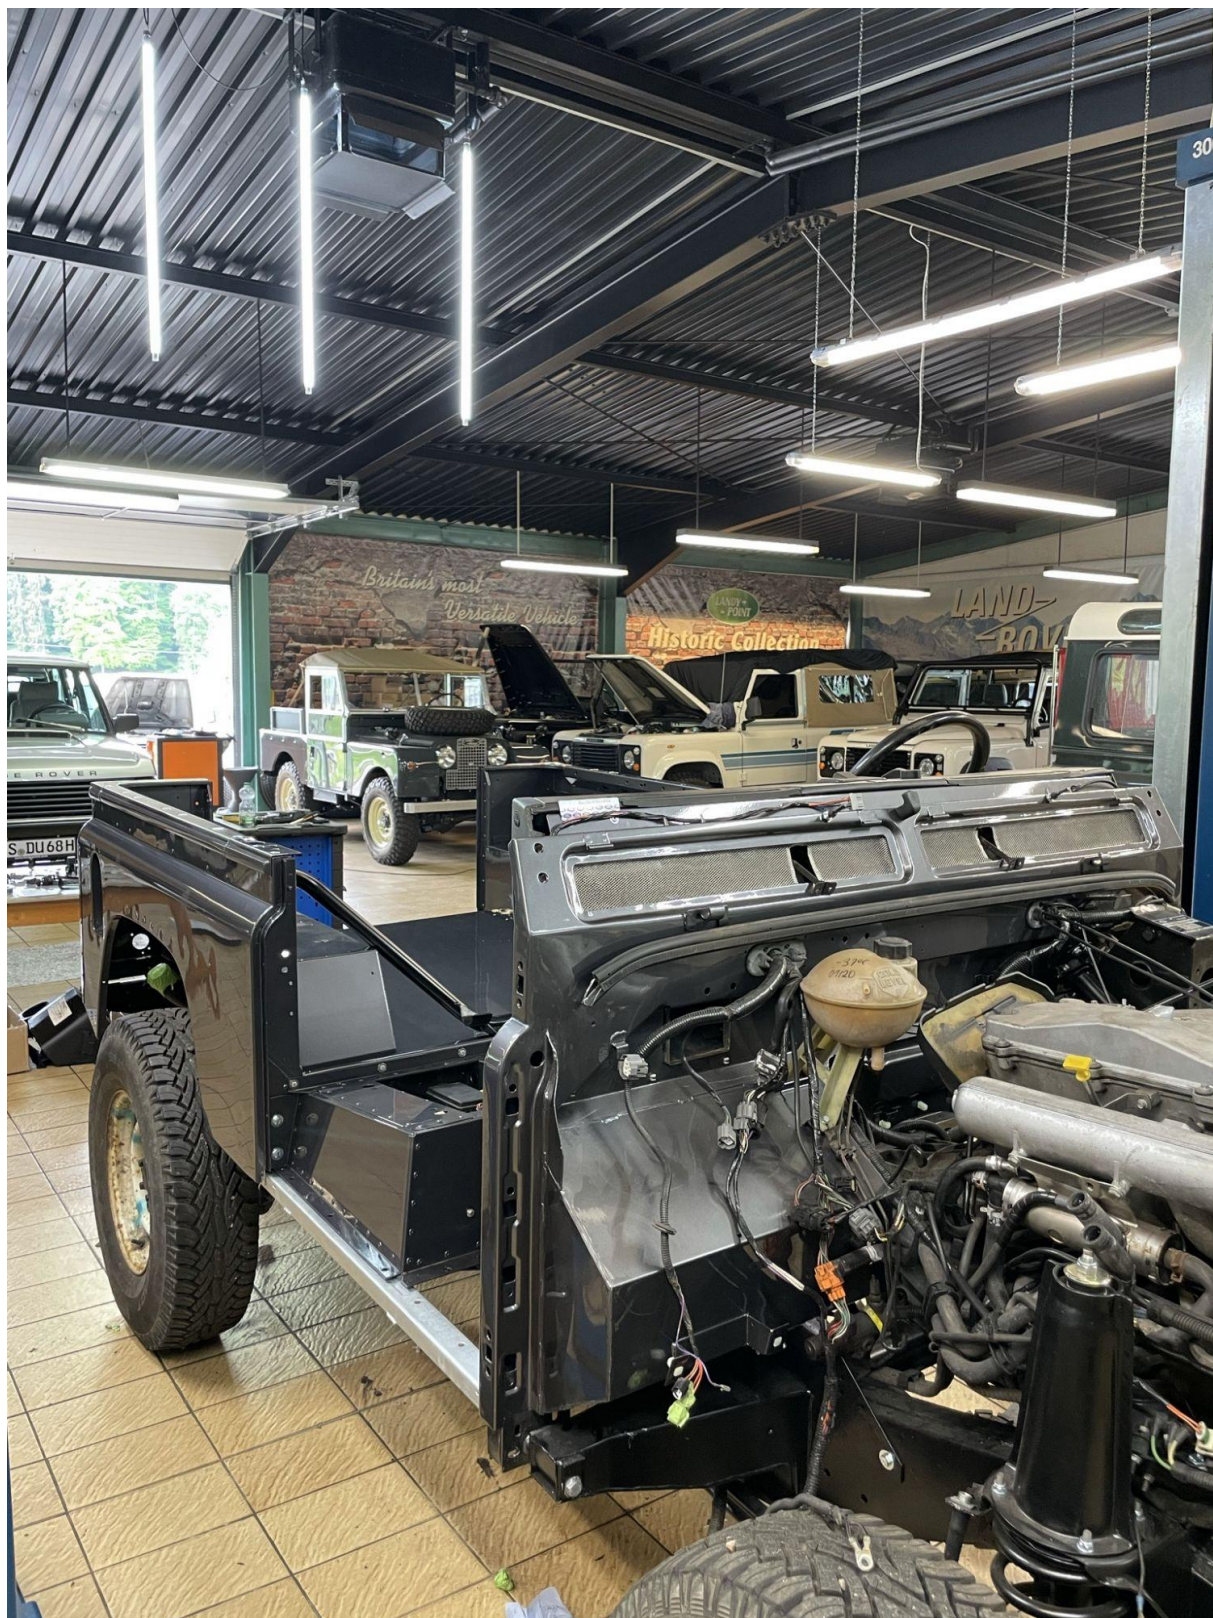
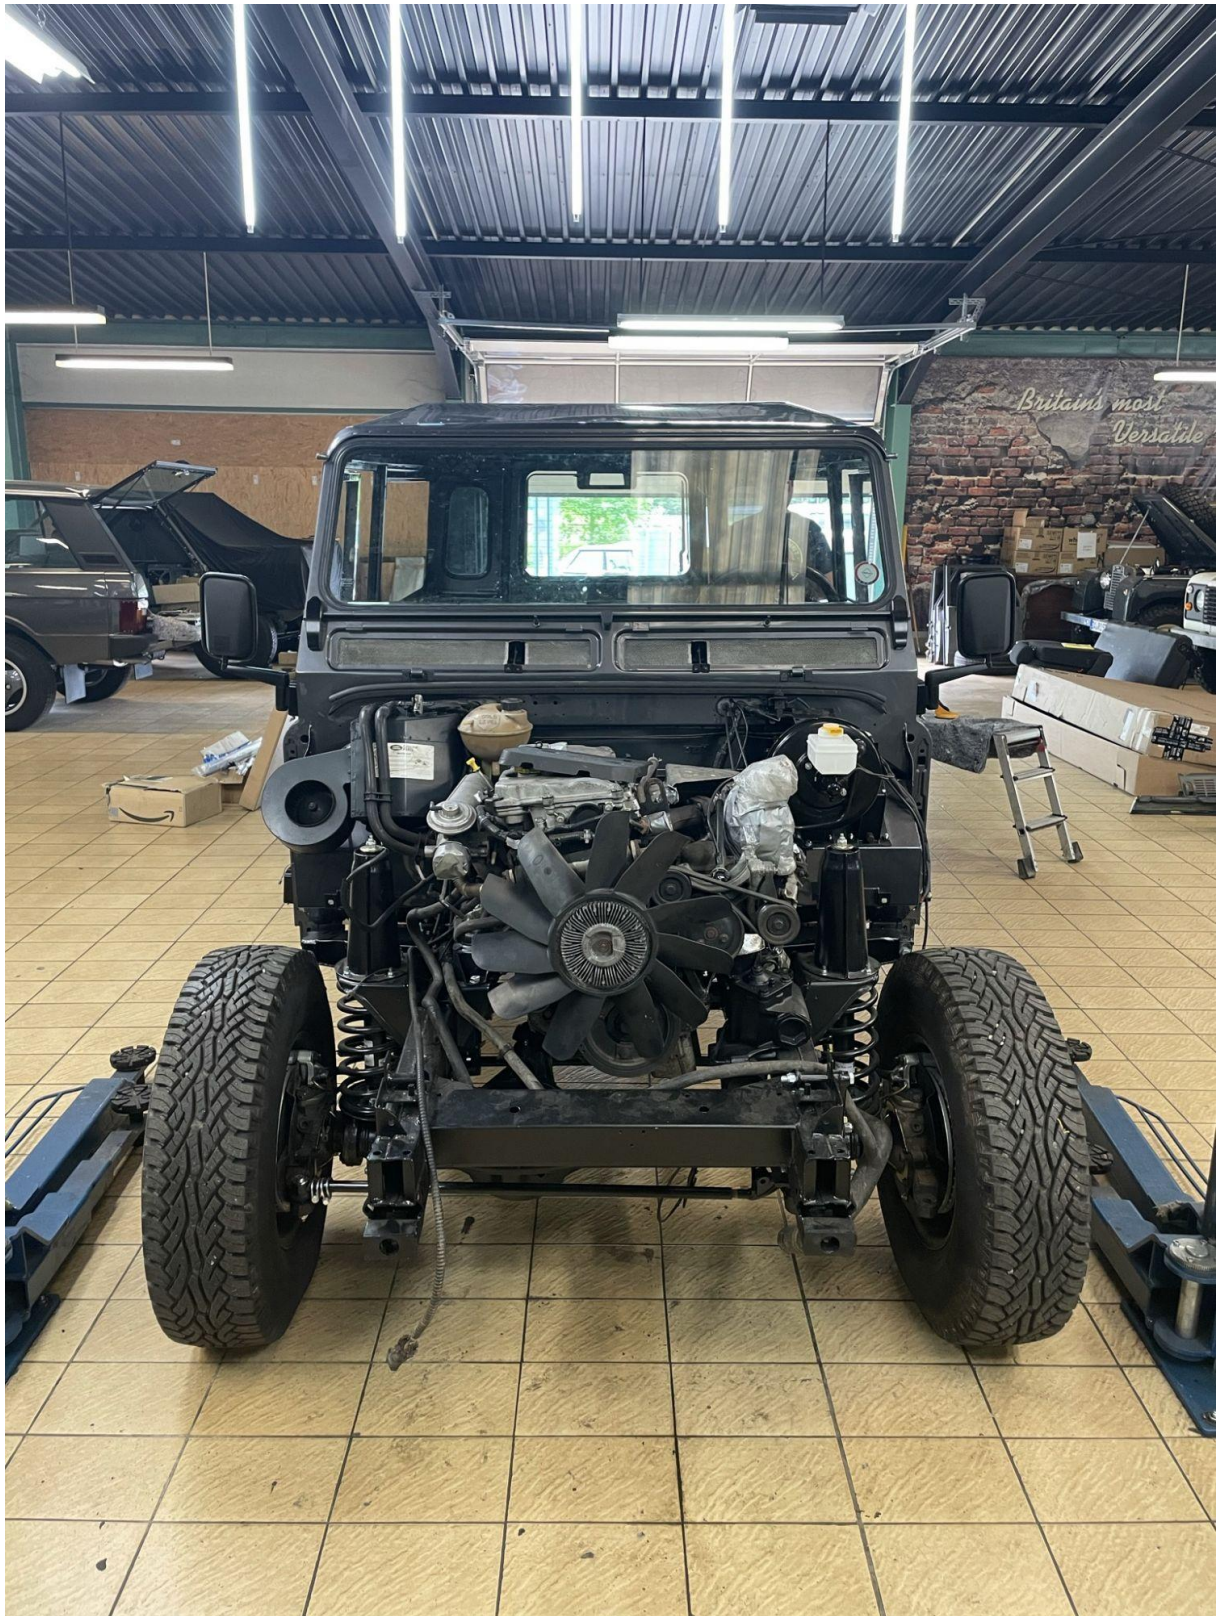
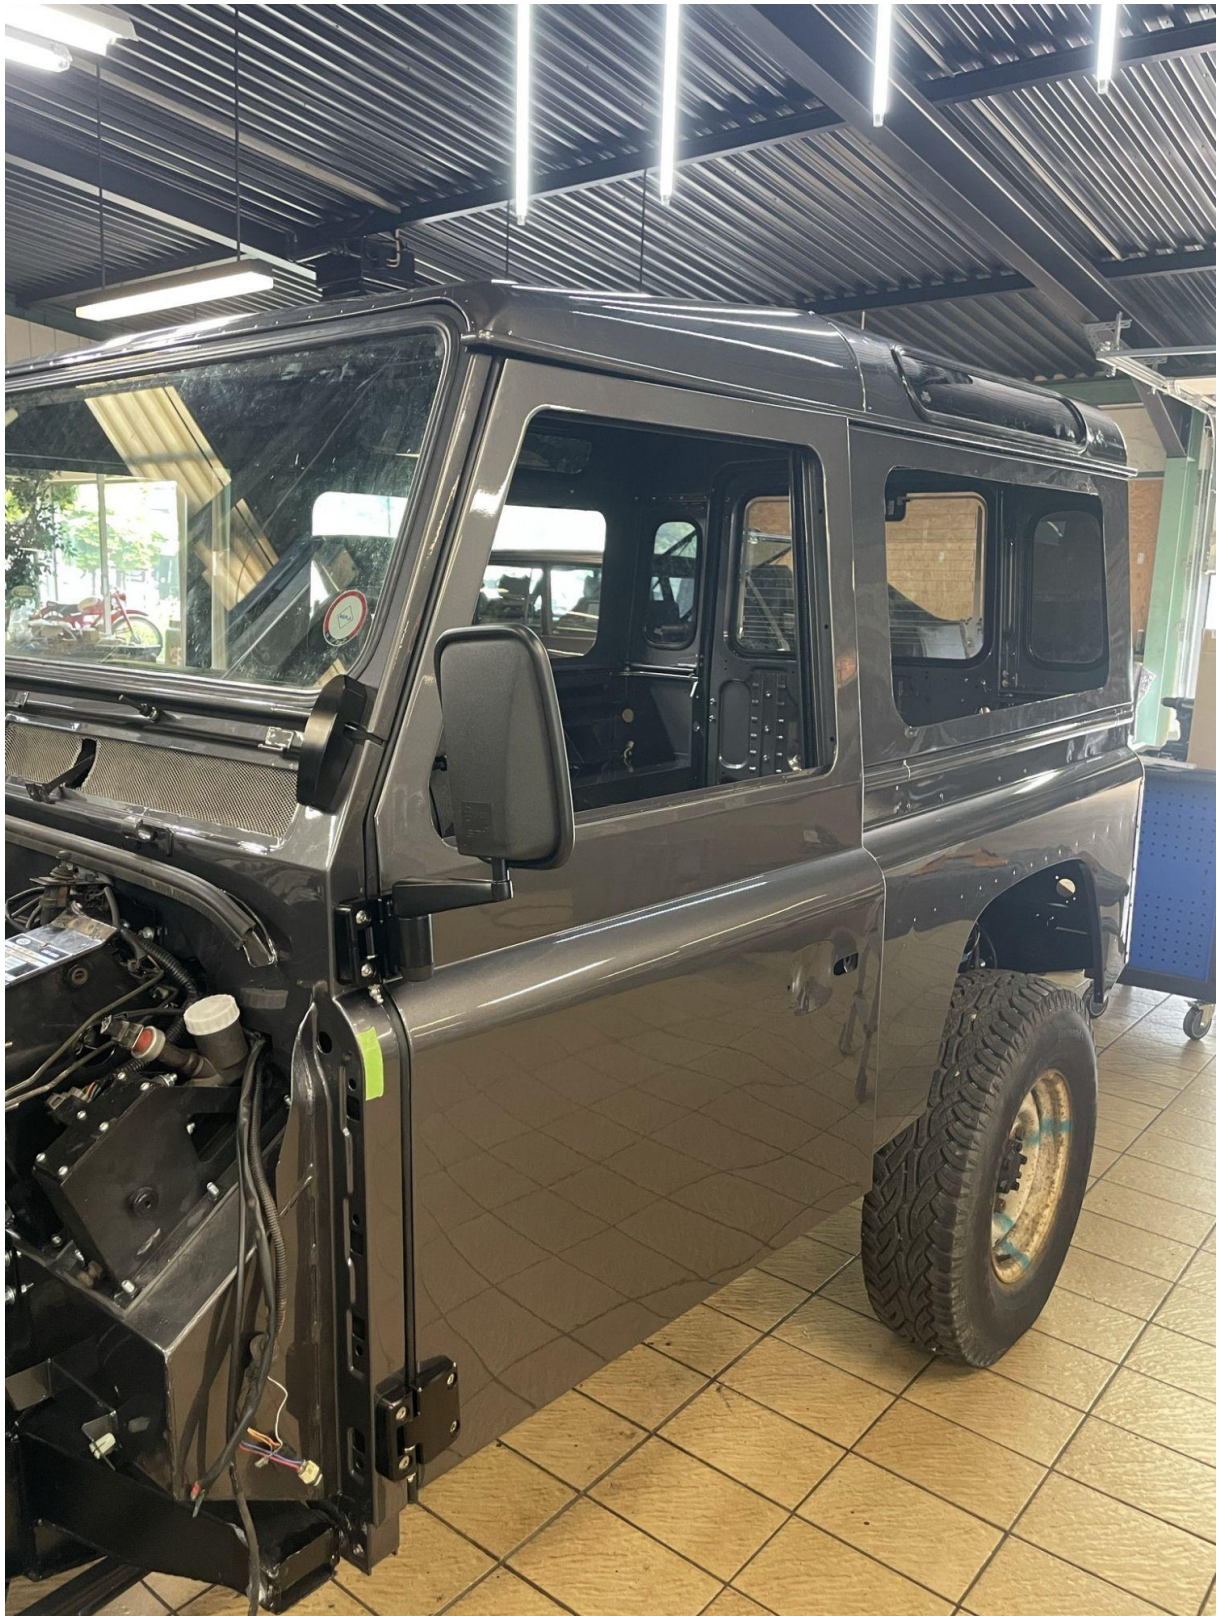
## 7. Aufbau

Die folgenden Bilder zeigen den Landy während des Aufbaus. Hier wurde mit viel Hingabe und Liebe zum Detail gearbeitet.
