## 2021-2022 Restaurierung eines Land Rover Defenders Bj 2002

Der Land Rover kam Anfang 2022 zu uns für eine umfangreiche Restauration. Der Landy wird primär zur Jagd genutzt und ist dementsprechend einem harten Revieralltag ausgesetzt. Für diesen Einsatzzweck haben wir den Defender bestmöglich von Grund

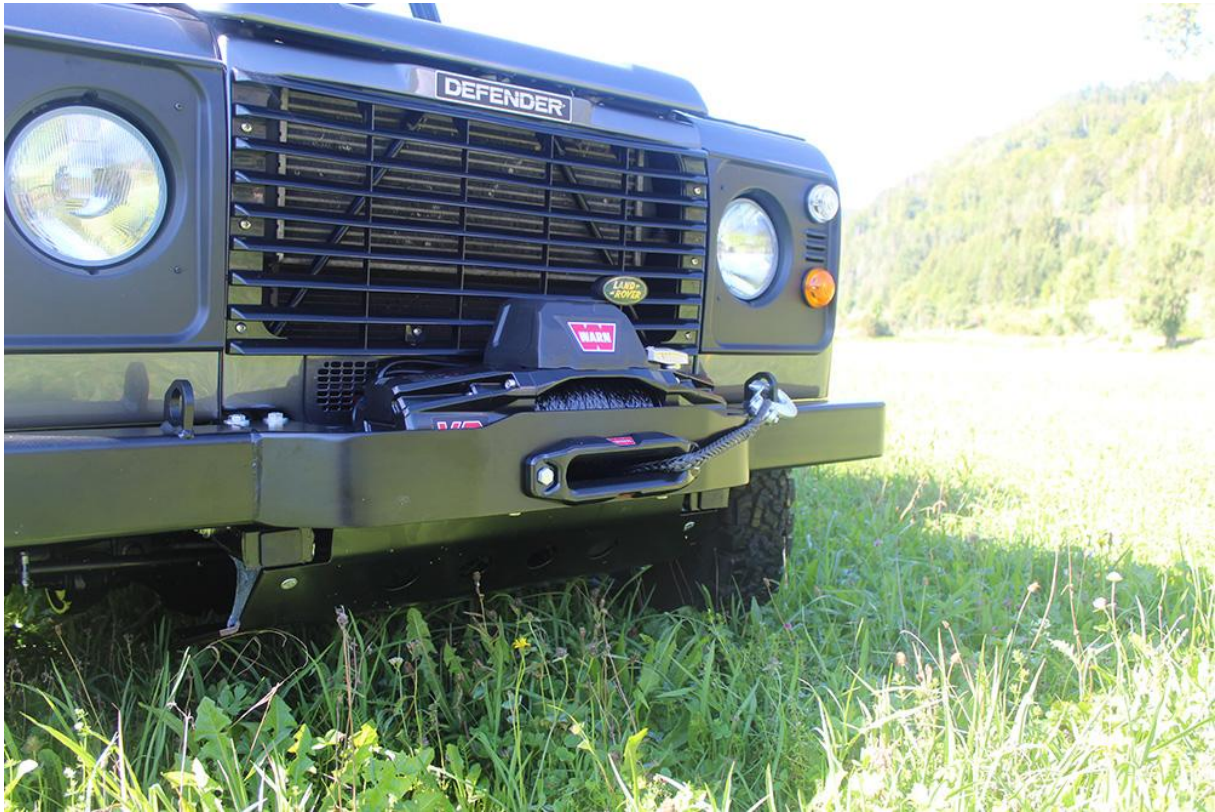
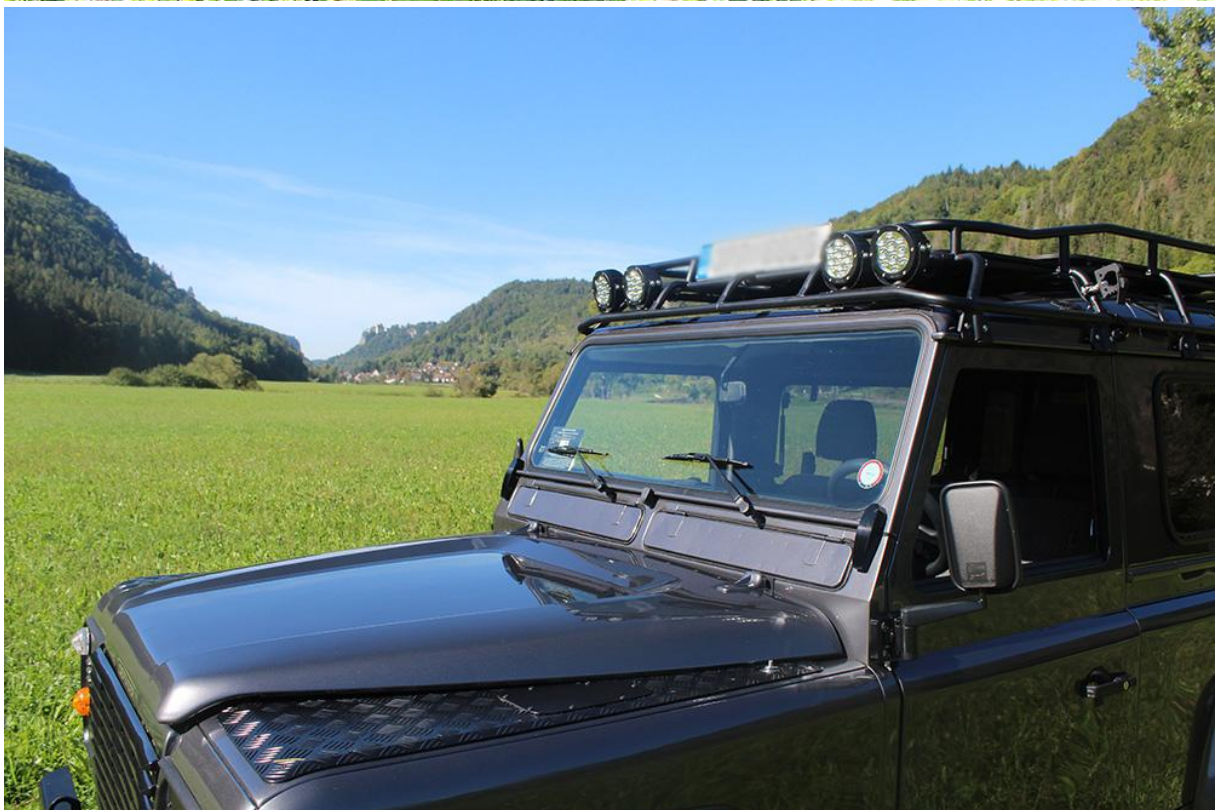
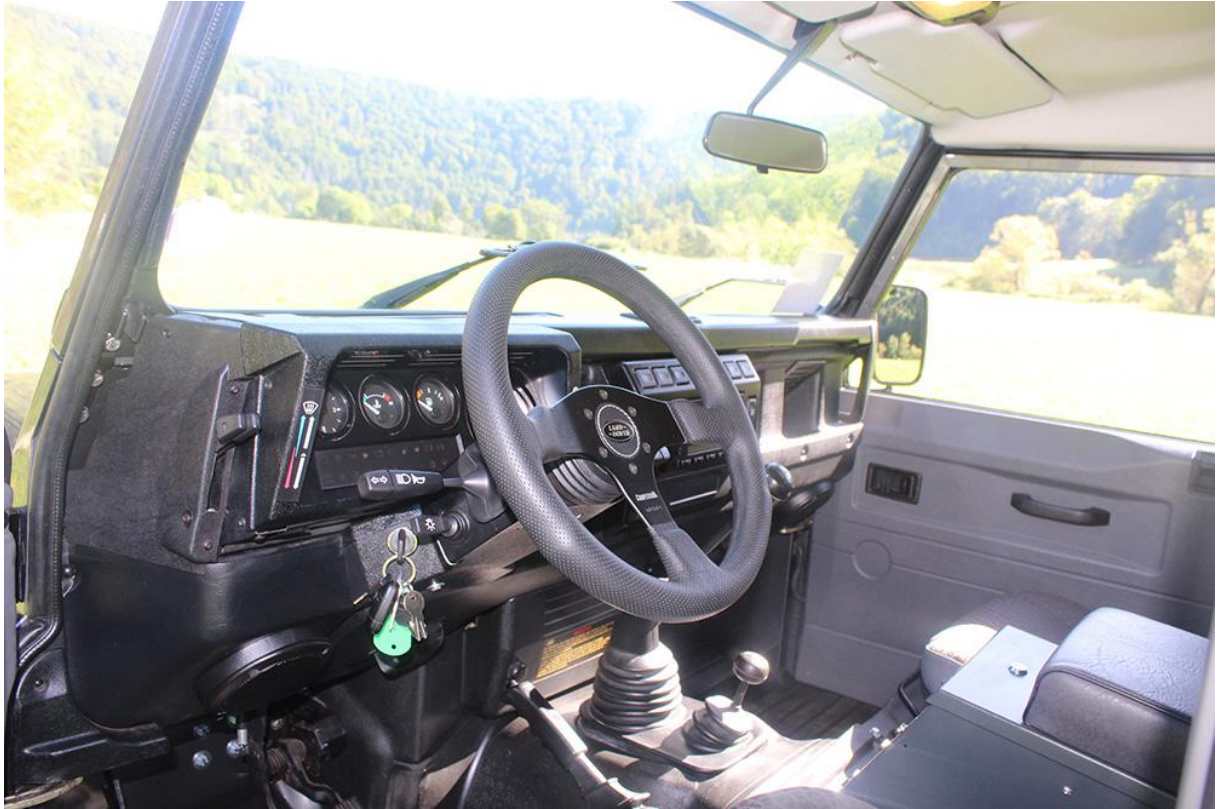
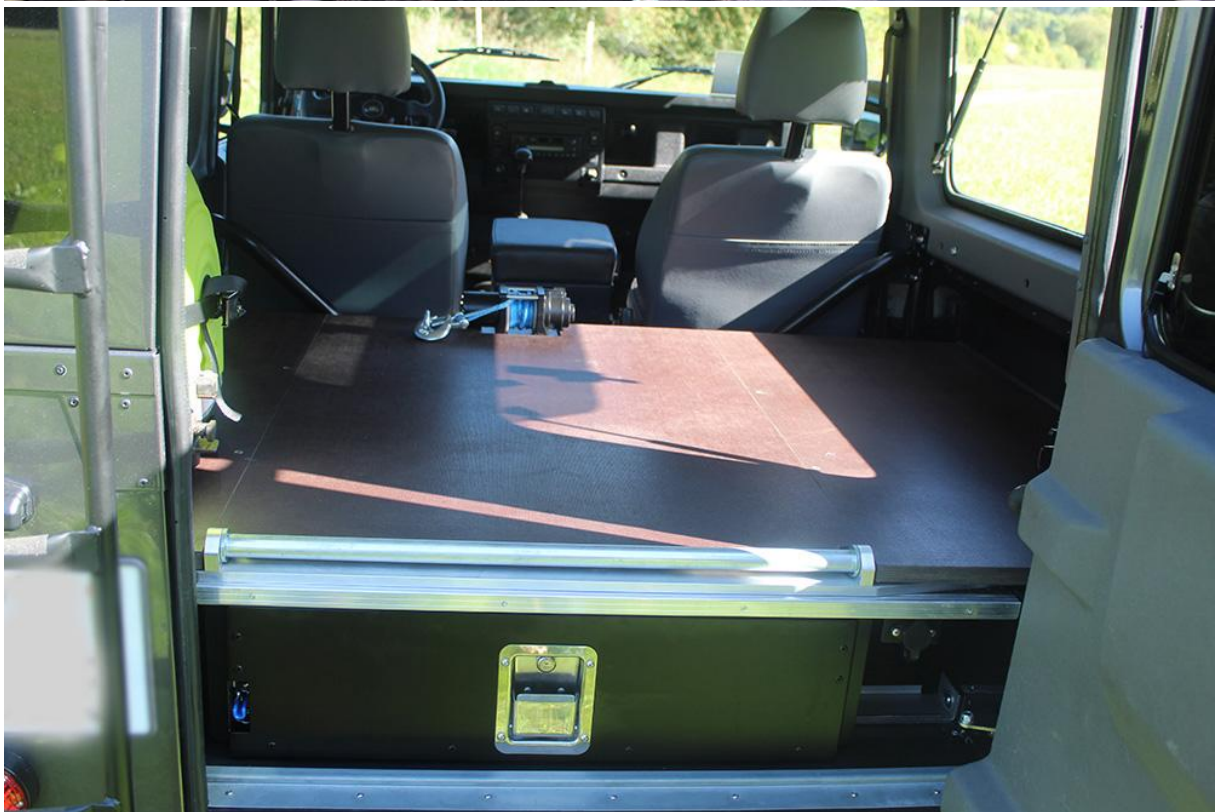
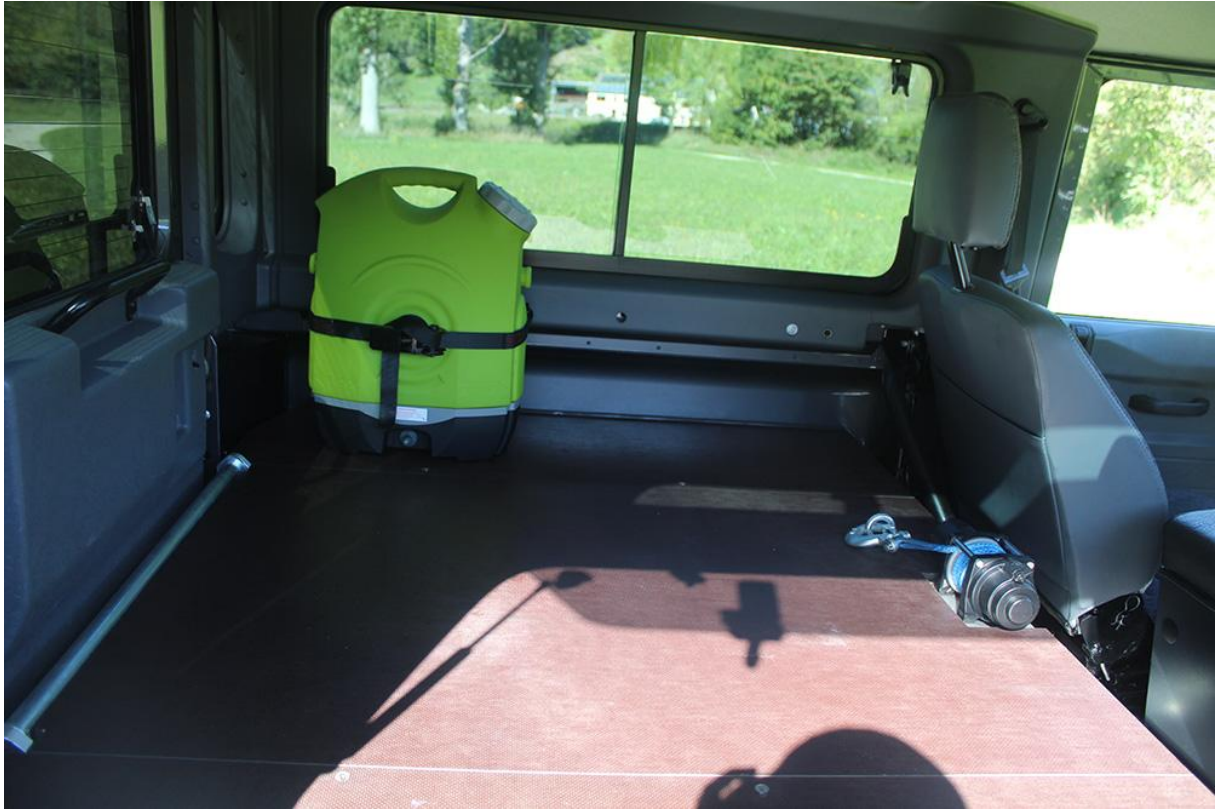
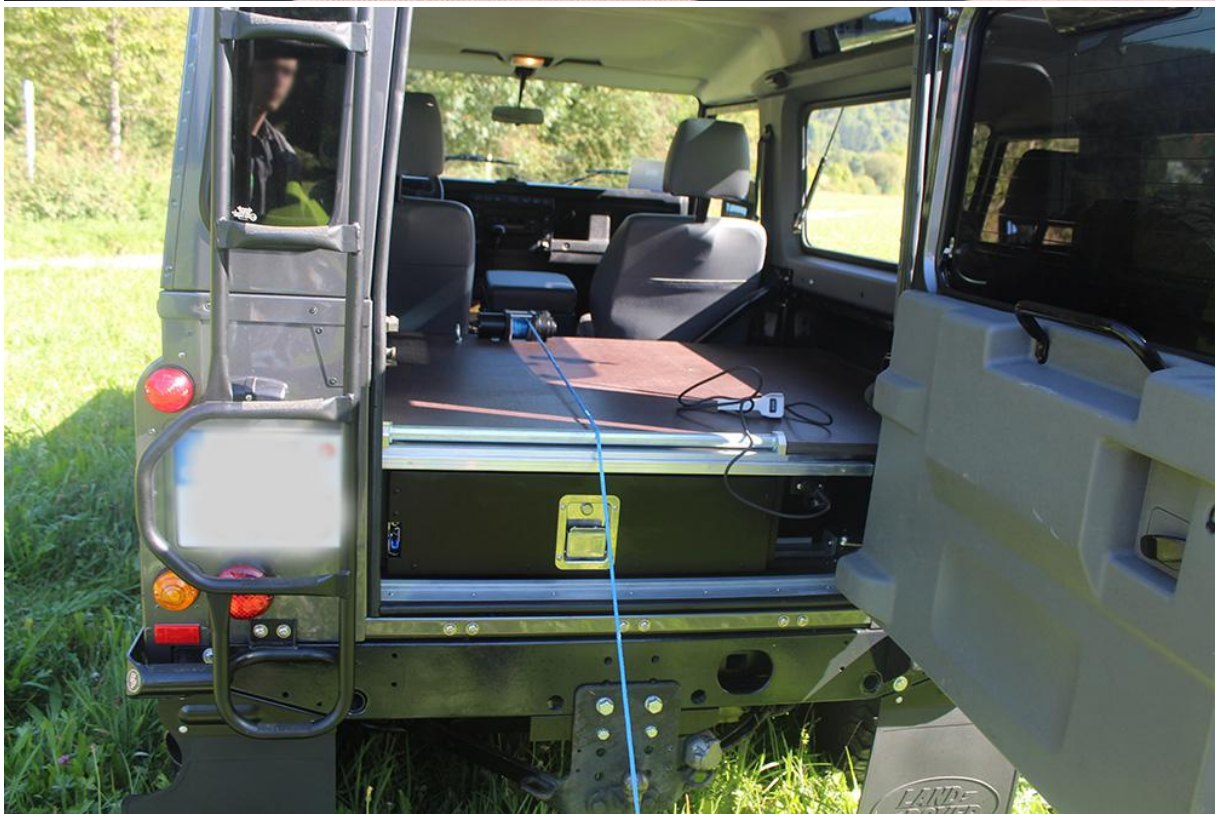
## 8. Zubehör

Bei der Kategorie Zubehör wurde kein Wunsch offengelassen. So ist der Landy für jeden jagdlichen Einsatz gerüstet.
