## 2021 - 2023 Patina Restauration/Umbau 1965 Serie II

### Einleitung

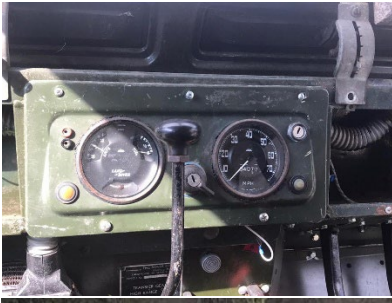
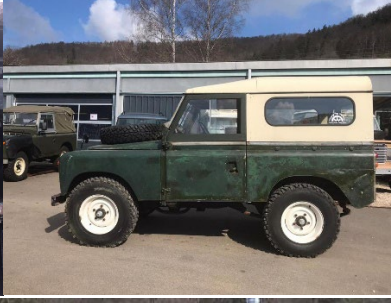
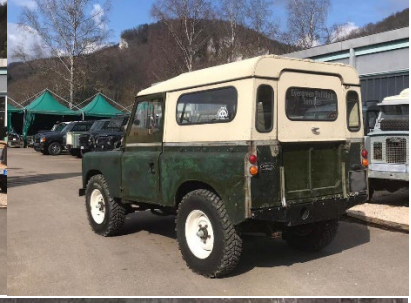
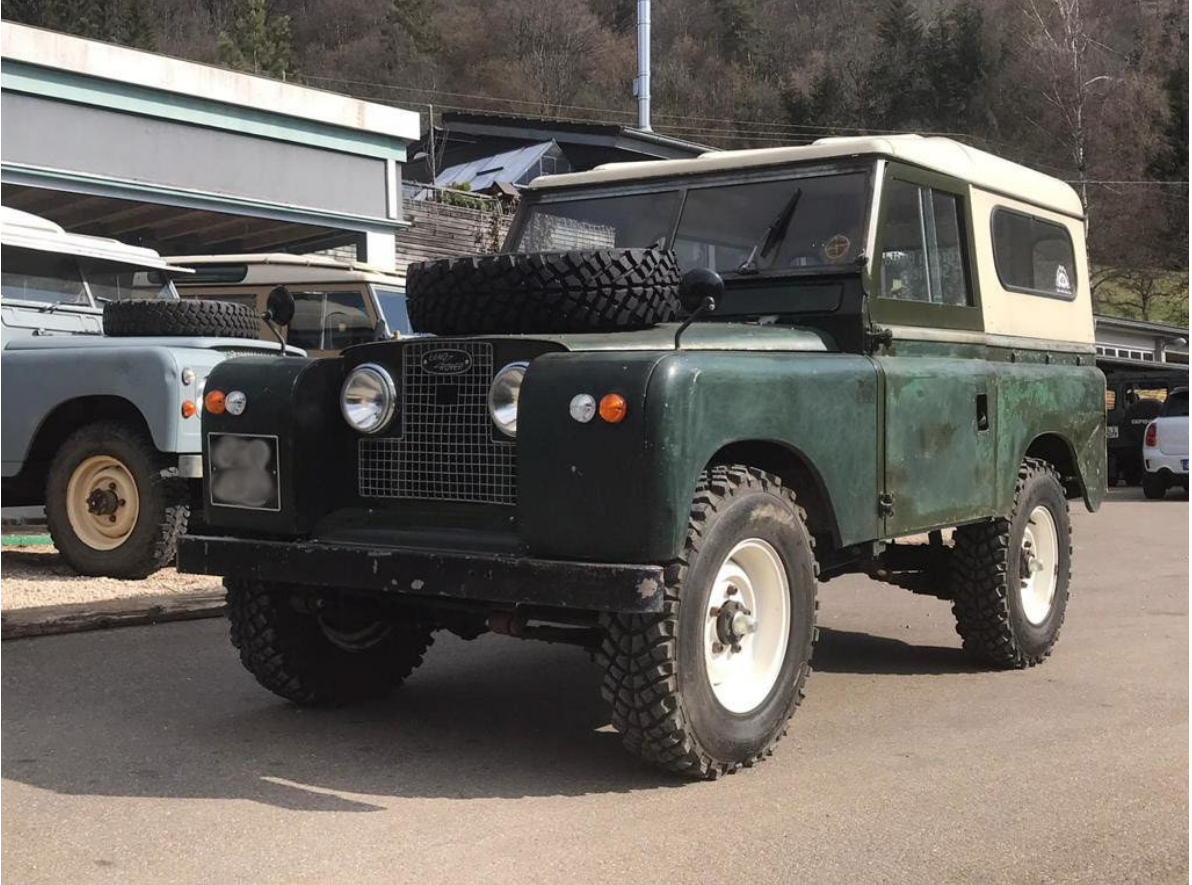
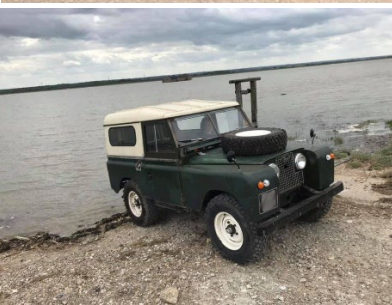
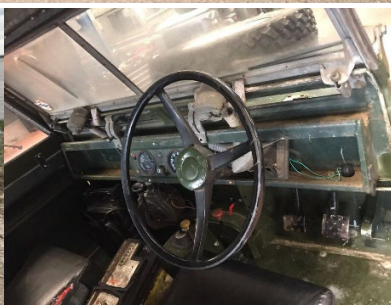
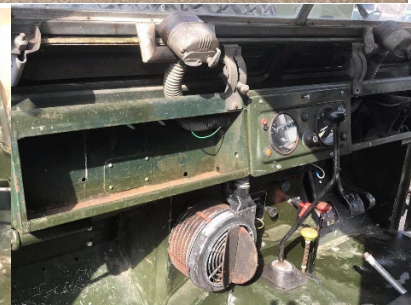
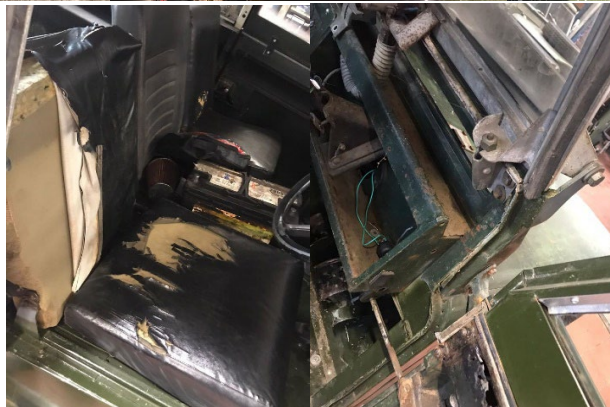
Bilder vor der Restauration:

Diesen Land Rover haben wir vor einigen Jahren, nach langer Suche, im Kundenauftrag in England ersteigert. Die Zielsetzung war es einen Landy zu finden, der schon richtig gelebt hat und trotzdem noch genug Substanz aufweist um eine Patina Restauration durchzuführen. Auch das Baujahr spielte bei der Suche eine entscheidene Rolle, da sich unser Auftraggeber einen Landy aus seinem Geburtsjahr 1965 wünschte. Bei diesem außergewöhnlichem Projekt war das Ziel, einen Wolf im Schafspelz zu erschaffen. Wenn man unter die Haube schaut merkt man, dass hier irgendetwas anders ist als beim Original. Wir haben in dem Landy einen leistungsstarken Rover V8 Motor mit 5 Gang Getriebe und vielen Extras aus dem Defender verbaut. Von außen sollte der Landy aussehen wie ein alter originaler abgeschrabelter Landy und von innen wie ein edeler vollrestaurierter Landy.

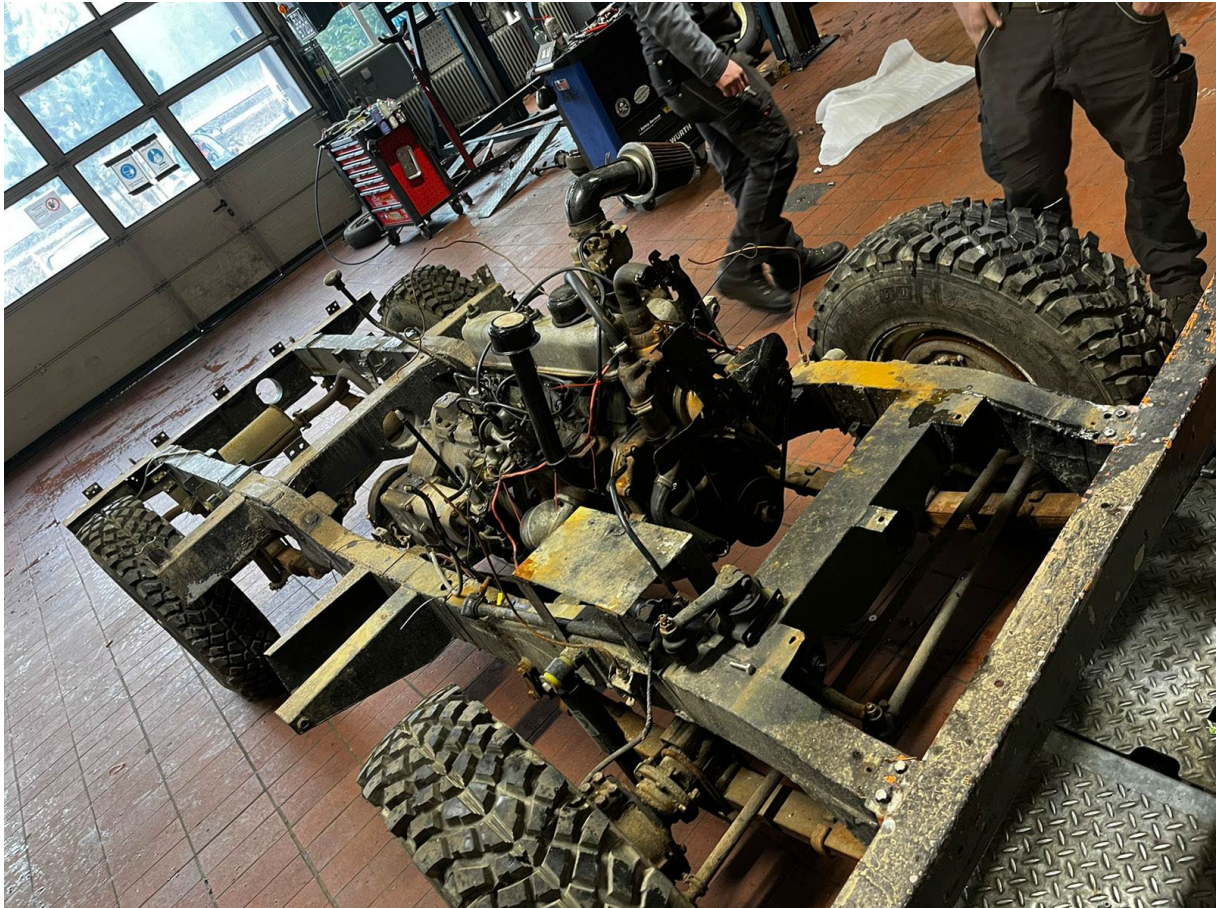
Wie bei jeder Restauration haben wir zuerst das Fahrzeug komplett zerlegt und anschließend eine Bestandsaufnahme der Teile gemacht. Einige Teile wie z.B. Spritzwand, Türoberteile, Rahmen, Schellerbleche und Bodengruppe waren in so schlechtem Zustand, dass wir diese für den Neuaufbau nicht verwenden konnten. Diese Teile haben wir dann durch originalgetreue Neuteile ersetzt. Die übrigen Teile haben wir eingelagert bis zur weiteren Bearbeitung.

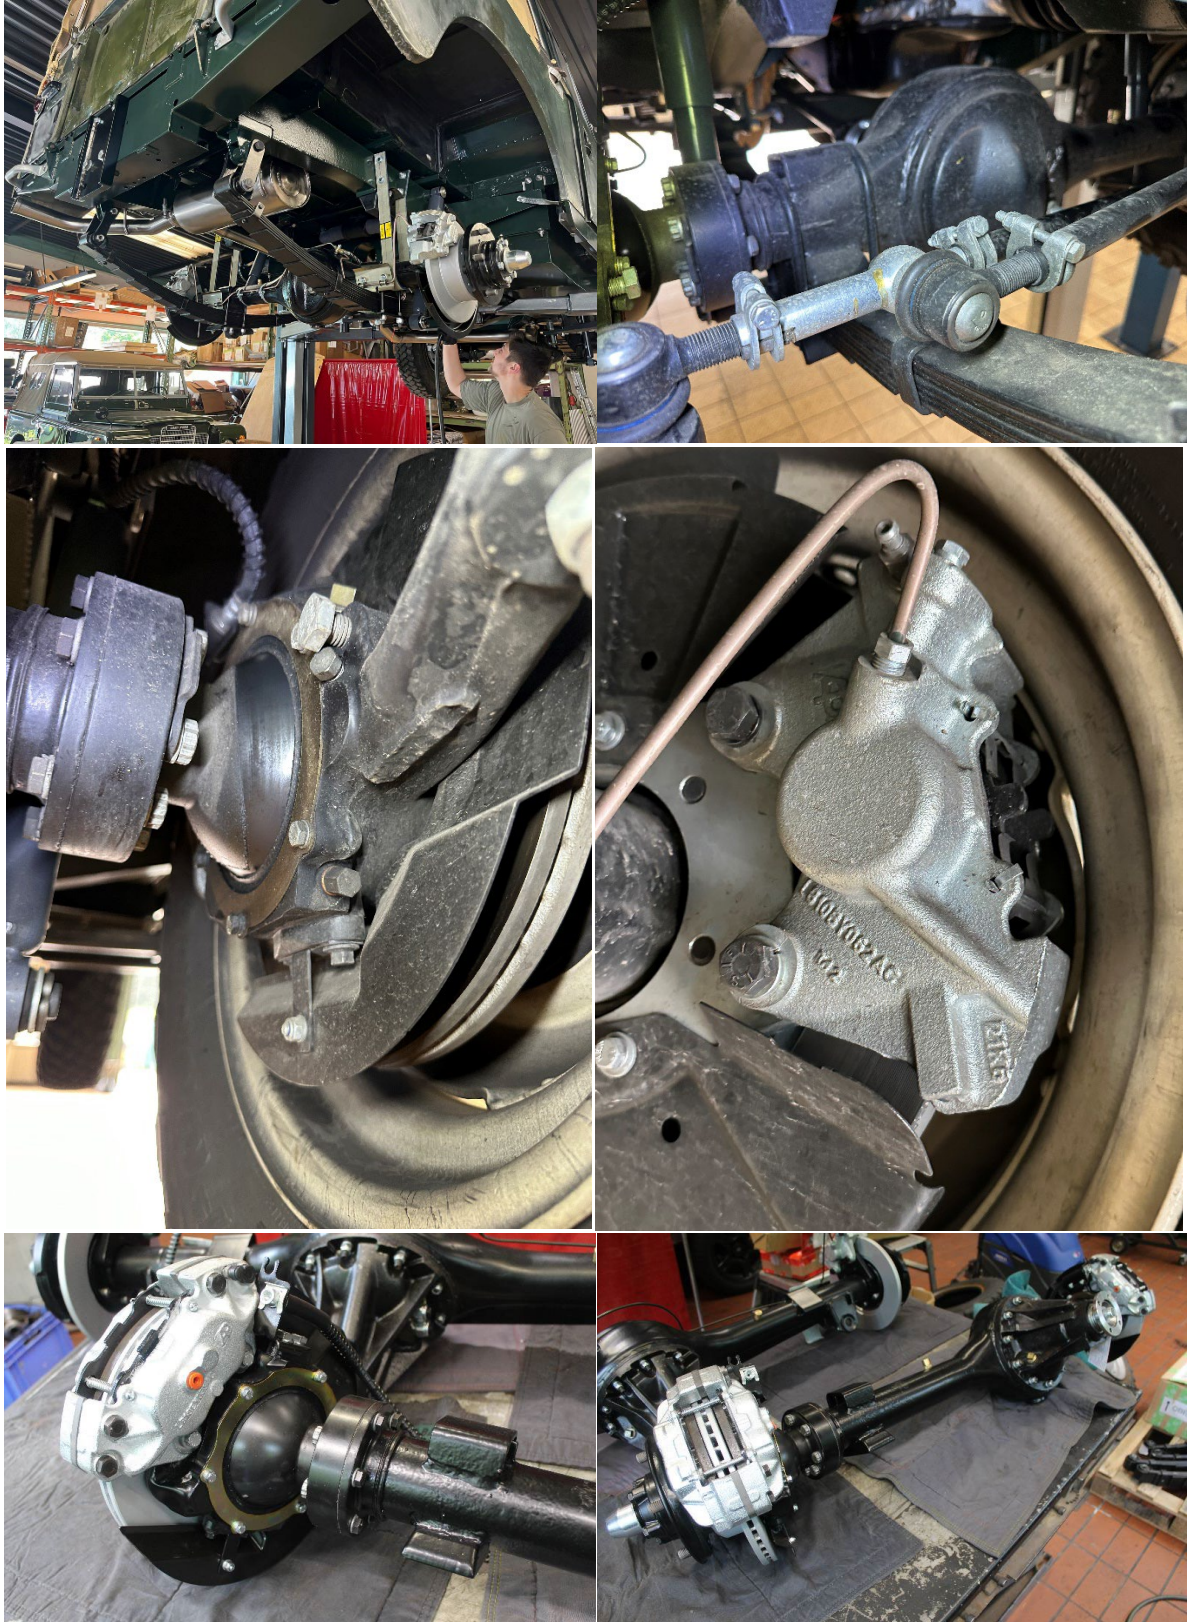
Während wir auch die bestellten Teile für den Neuaufbau warteten haben wir die Achsen zerlegt und pulverbeschichten lassen. Anschließend haben wir diese technisch komplett überholt und auf unser Landypoint Scheibenbremssystem umgerüstet.

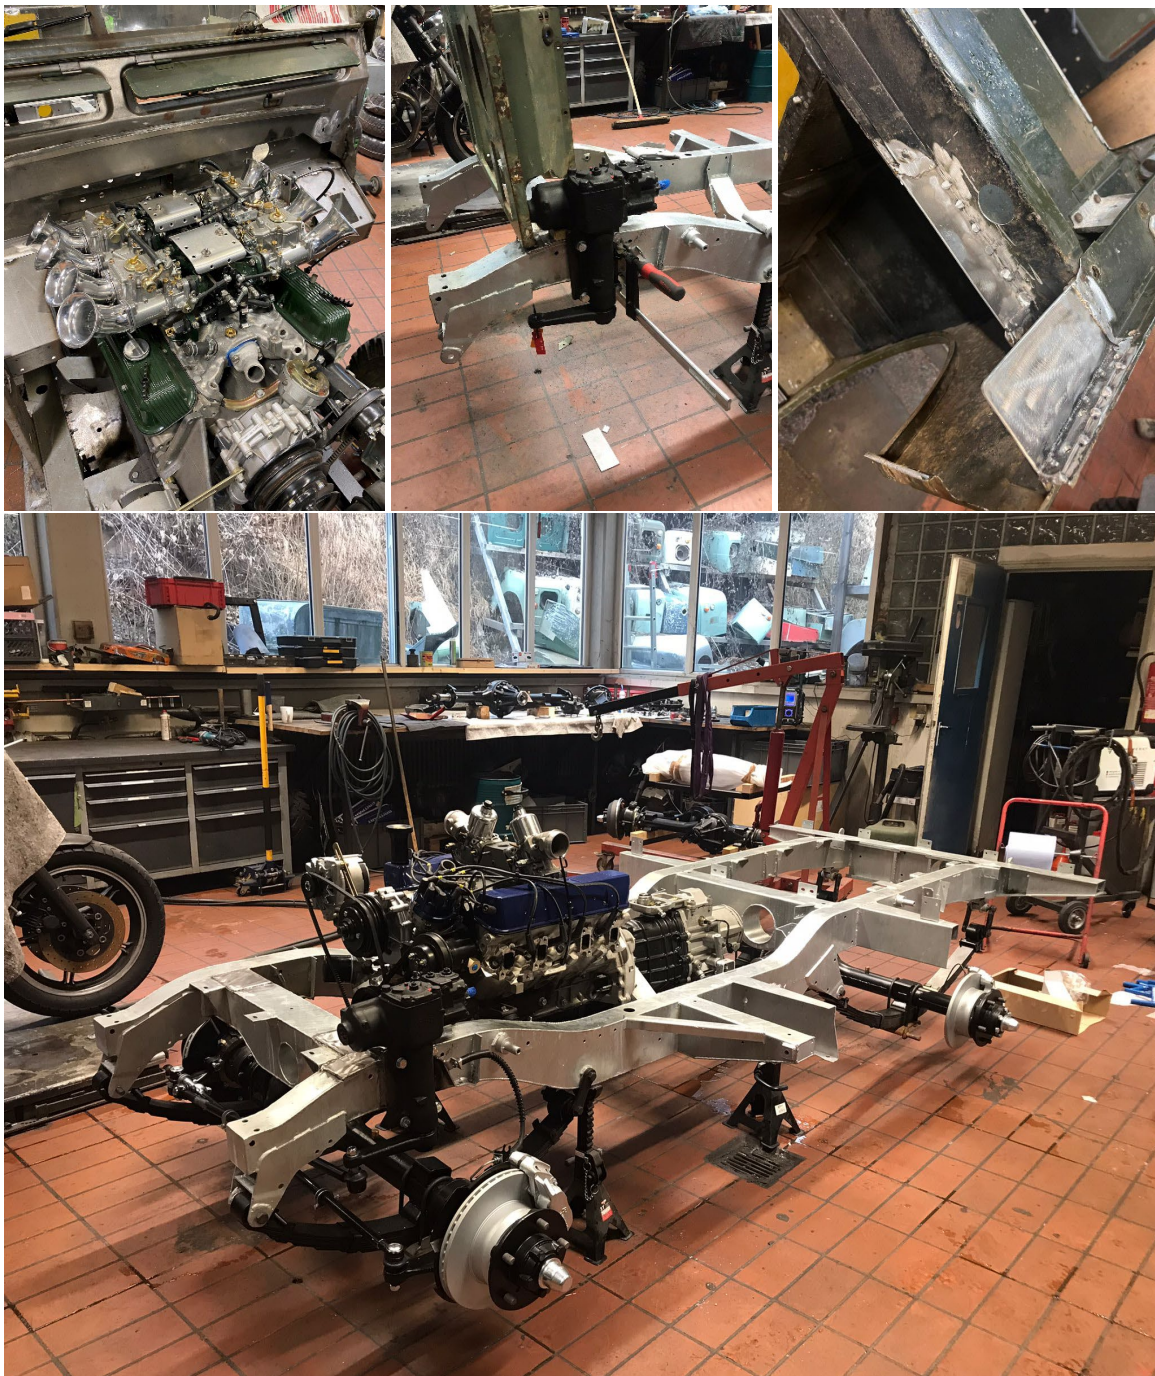
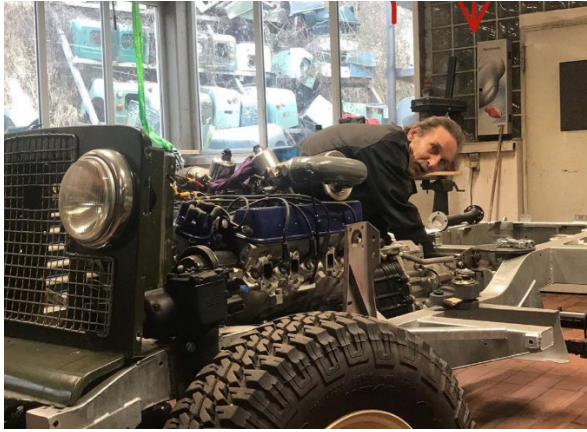
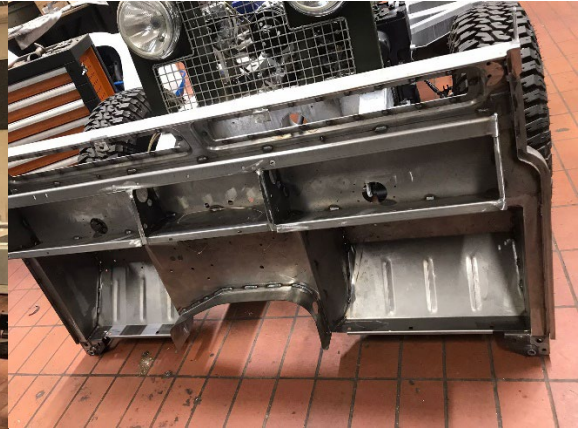
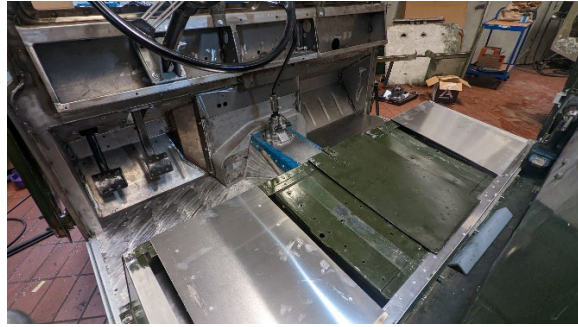
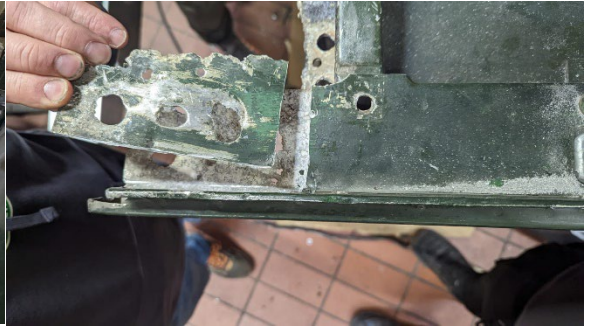
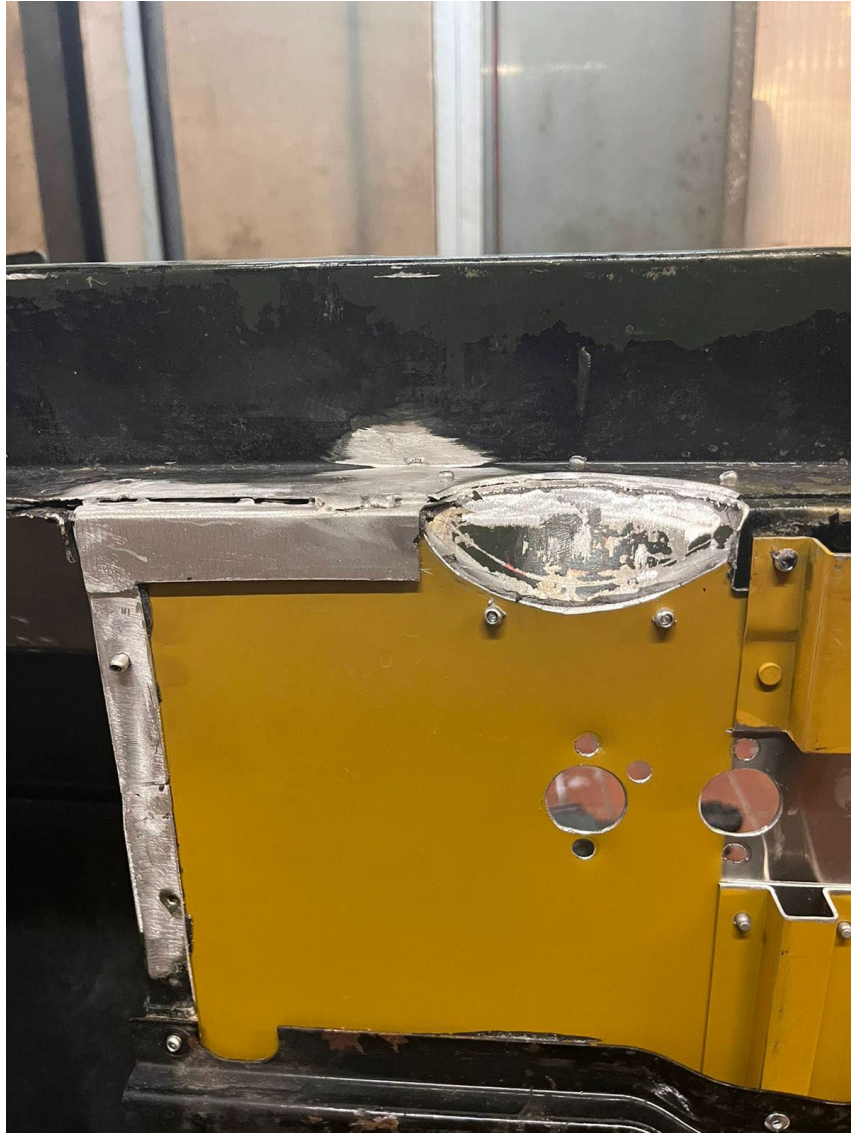
Dann geht es an den ersten Aufbau des Fahrzeugs, dabei werden bereits Umbauten für den V8 und die Servolenkung berücksichtigt. Dann werden die notwendigen Änderungen am Rahmen für die Aufnahme des V8 Aggregats in Verbindung mit dem 5 Gang R380 Getriebe durchgeführt. Dazu muss als erstes die Position des Motors gefunden werden und der Motor mit dem 5 Gang Getriebe und dem Defender Verteilergetriebe als Einheit verbunden sein. Die Bodenbleche und den Getriebetunnel müssen wir bei so einem Motor & Getriebe Umbau immer neu anfertigen, da die originalen nicht mehr verwendbar sind. In diesem Stadium ist es auch sehr wichtig, dass die Karosserie nun einmal vollständig aufgebaut wird, damit später die Spaltmaße passen. Außerdem haben wir einige der alten Karosserie Teile wieder instand gesetzt wie z.B. Türen geschweißt, Heckwanne Boden getauscht, Sitzkastenteile getauscht, etc...

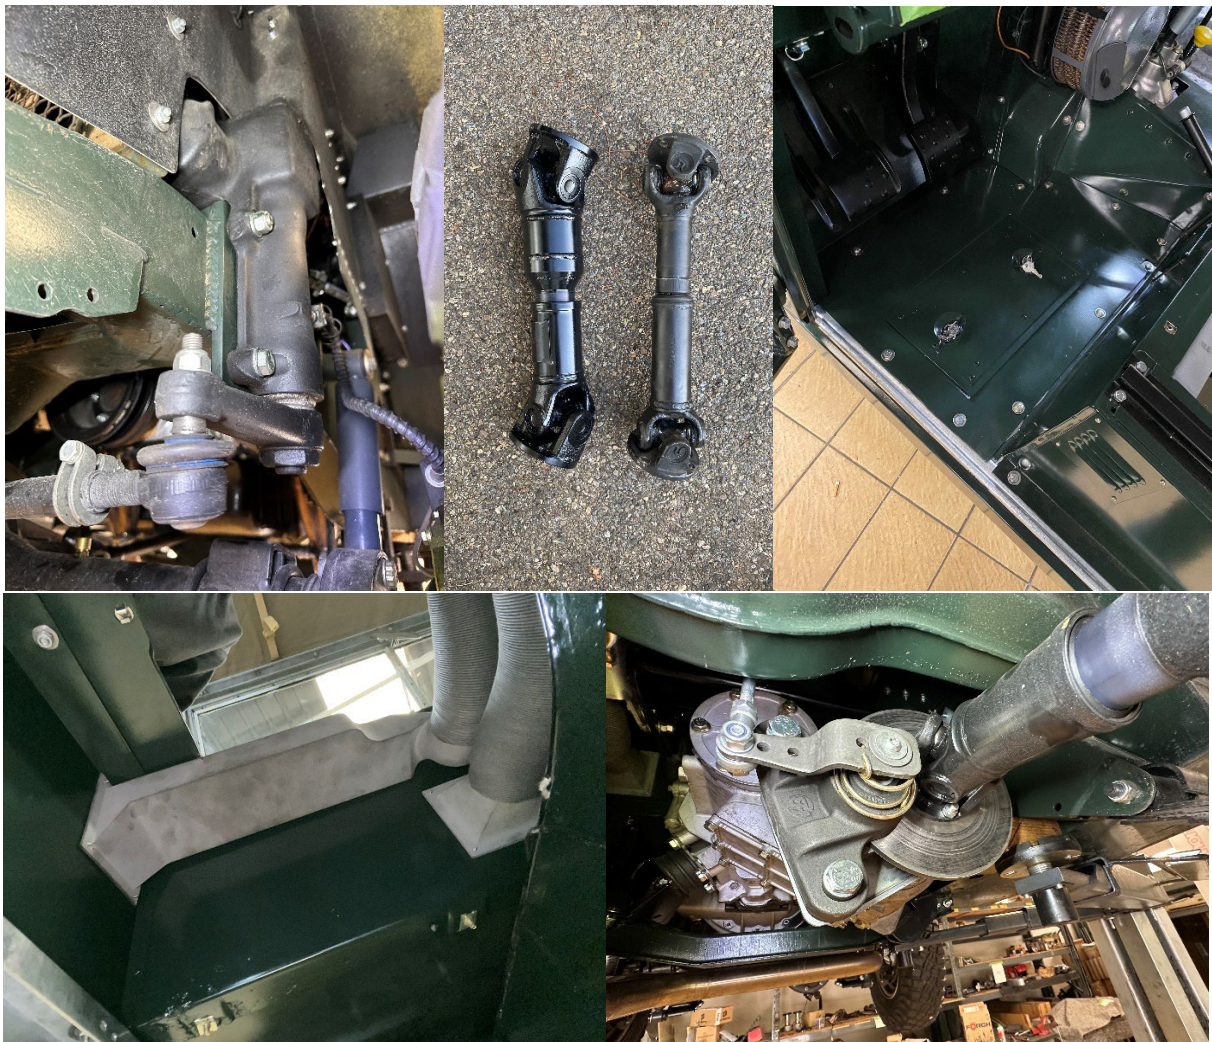
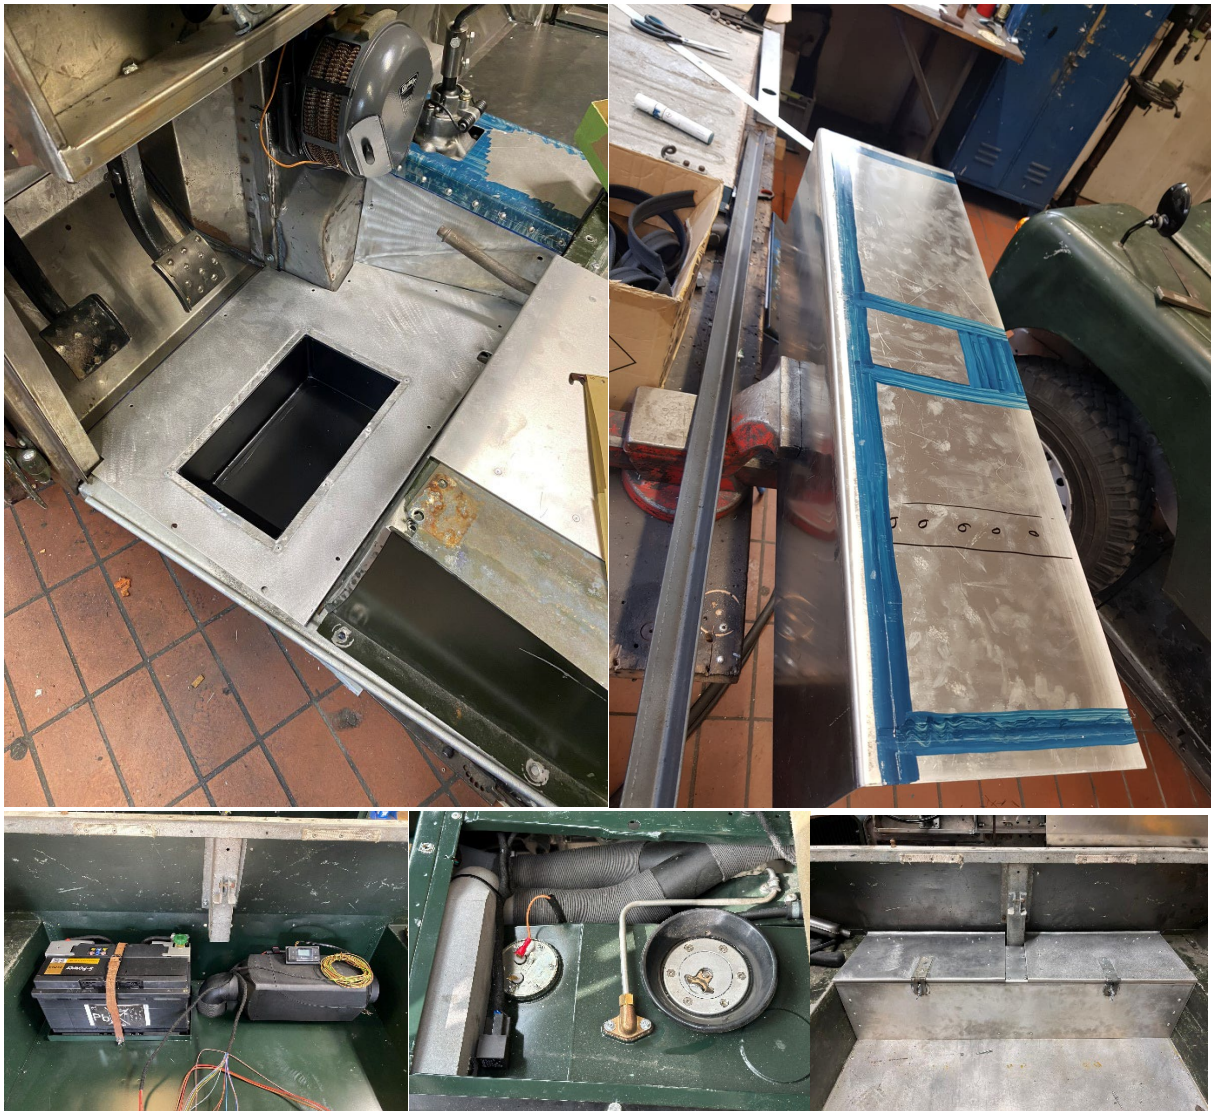
Auf Wunsch des Kunden haben wir noch einige individuellen Umbauten an dem Landy durchgeführt. Wir haben einen leistungsstarken Rover V8 Motor und ein Defender 5 Gang Getriebe mit zuschaltbarem Allrad verbaut. Des weiteren haben wir den Wagen von Rechtslenker auf Linkslenker umgerüstet, in Verbindung mit einer Range Rover P38 Servolenkung. Daraufhin haben wir ein Edelstahl Doppeltanksystem angefertigt mit insgesamt ca. 100L Fassungsvermögen. Auch die Kardanwellen waren bei diesem Projekt eine Spezialanfertigung. Diese sind deutlich kürzer als die originalen und haben einen größeren Durchmesser, da sie deutlich höhere Kräfte aushalten müssen. Die Handbremse haben wir von Trommel- auf Scheibenbremse umgerüstet, da sie so deutlich kompakter ist. Außerdem haben wir eine Kiste für die Ladefläche gebaut in der die Batterie und die Standheizung Platz findet. Für die Standheizung haben wir aufwendige 3D gedruckte Ausströmer für den Sitzkasten entwickelt, sodass die Wärme gleichmäßig im Innenraum verteilt wird.

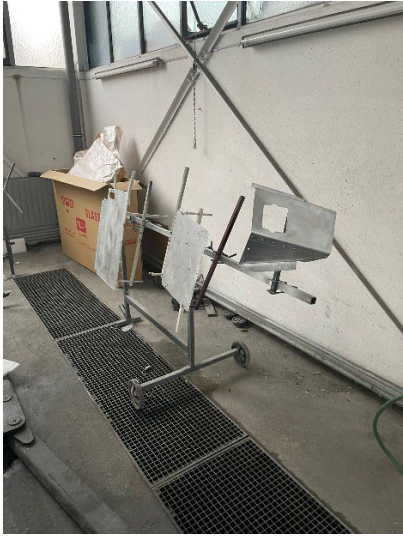
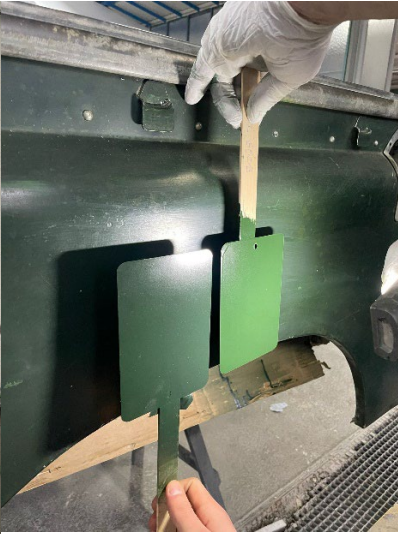
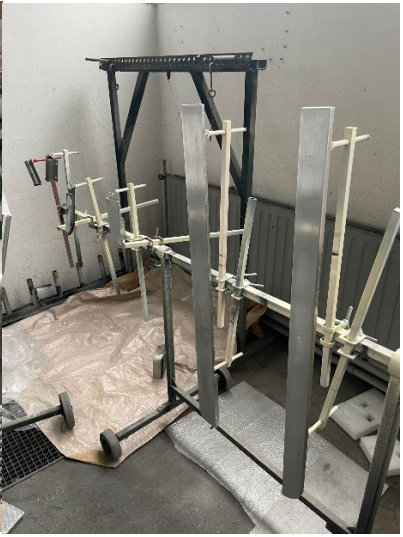
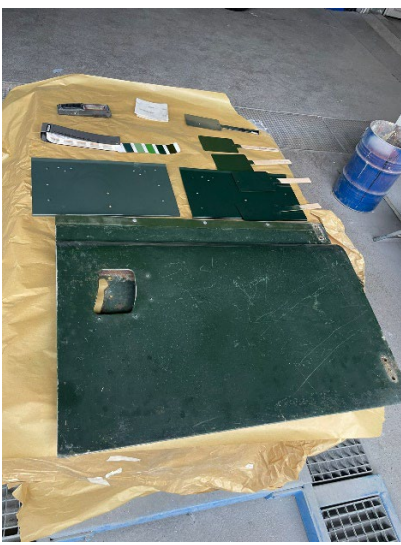
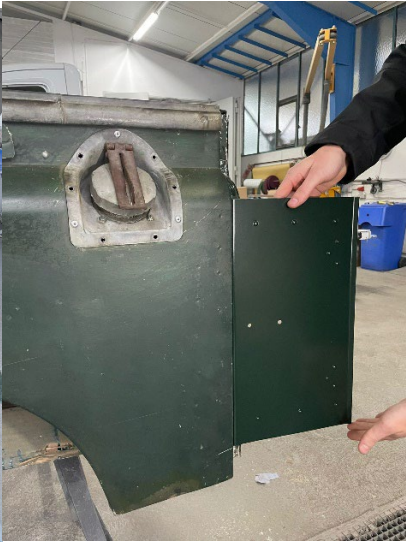
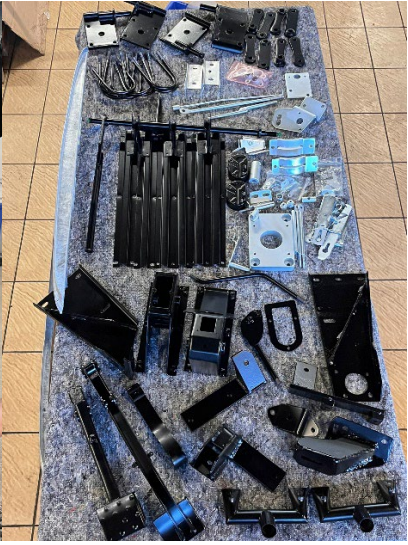
Nun haben wir wieder alles komplett zerlegt und erneut Teile sortiert. Die Karosserie, den Rahmen, die Tanks und weitere Kleinteile haben wir zum Lackierer gebracht. Die Anbauteile haben wir zum Pulverbeschichten und Verzinken gebracht. Beim Lackieren war die Farbfindung eine große Herausforderung, da der Landy mit mehreren verschiedenen Grün Tönen in der Vergangenheit lackiert wurde. Daher haben wir für die nötigen Neuteile eine Mischung aus allen Grün Tönen verwendet.

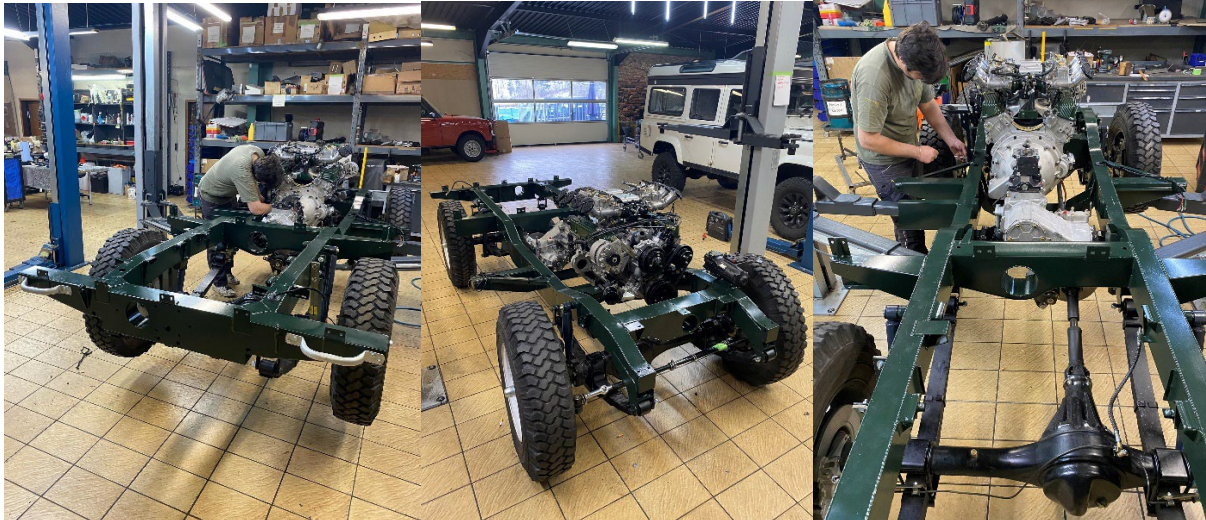
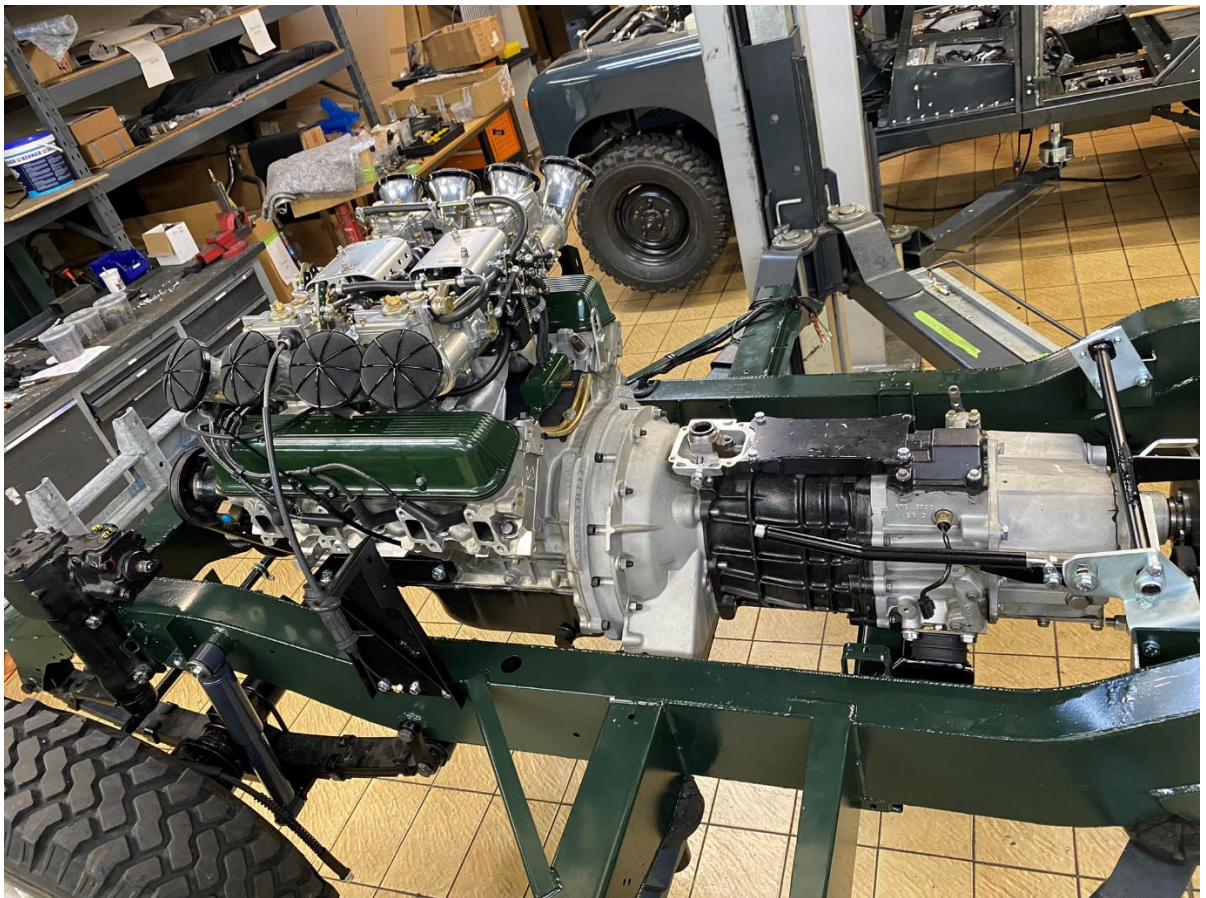
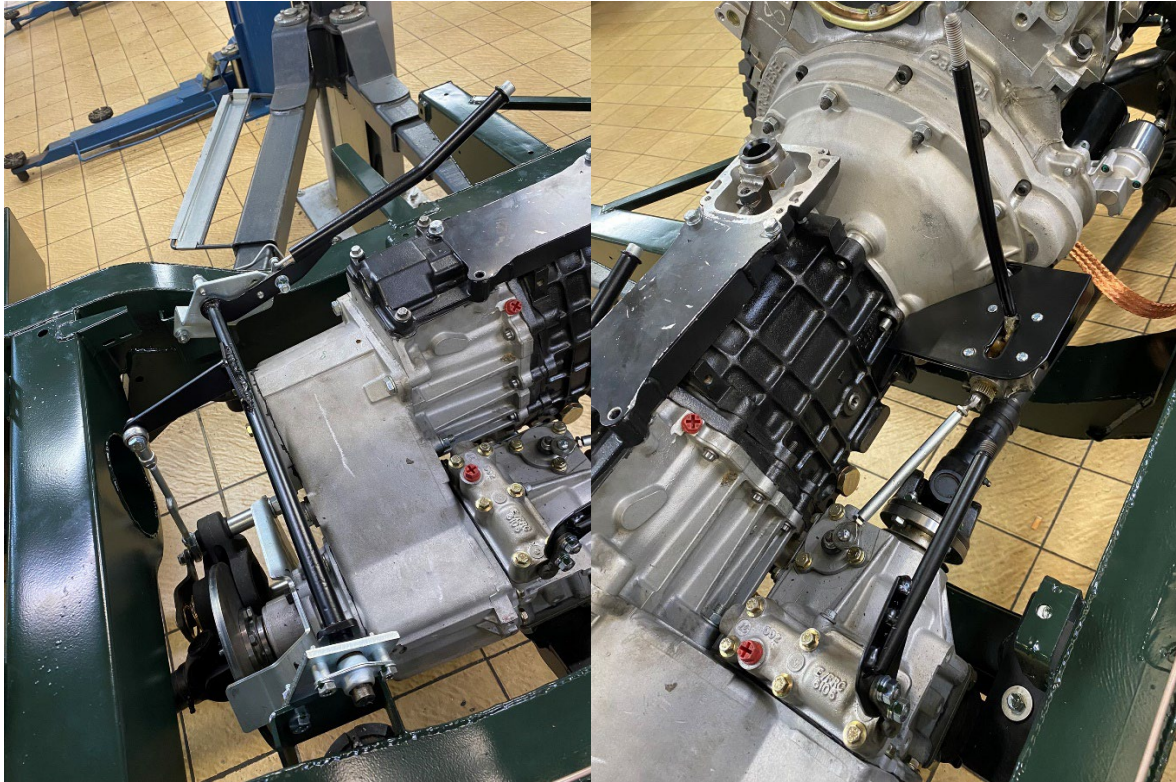
Die Restaurationsarbeiten bauen auf einem neuen feuerverzinkten Rahmen auf. In diesem Fall haben wir auf Kundenwunsch den Rahmen in Wagenfarbe lackieren lassen. Hier beginnt der finale Zusammenbau des Fahrzeugs. In diesem Stadium bauen wir ein neues Fahrwerk, die überholten Achsen, neue Bremsleitungen, einen neuen Kabelbaum, die überholte Antriebseinheit, die neuen Tanks, etc.. ein.

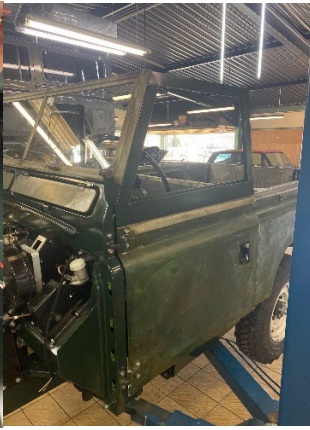
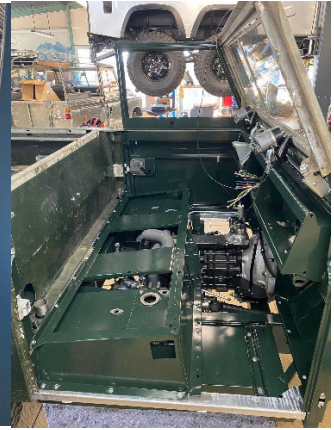
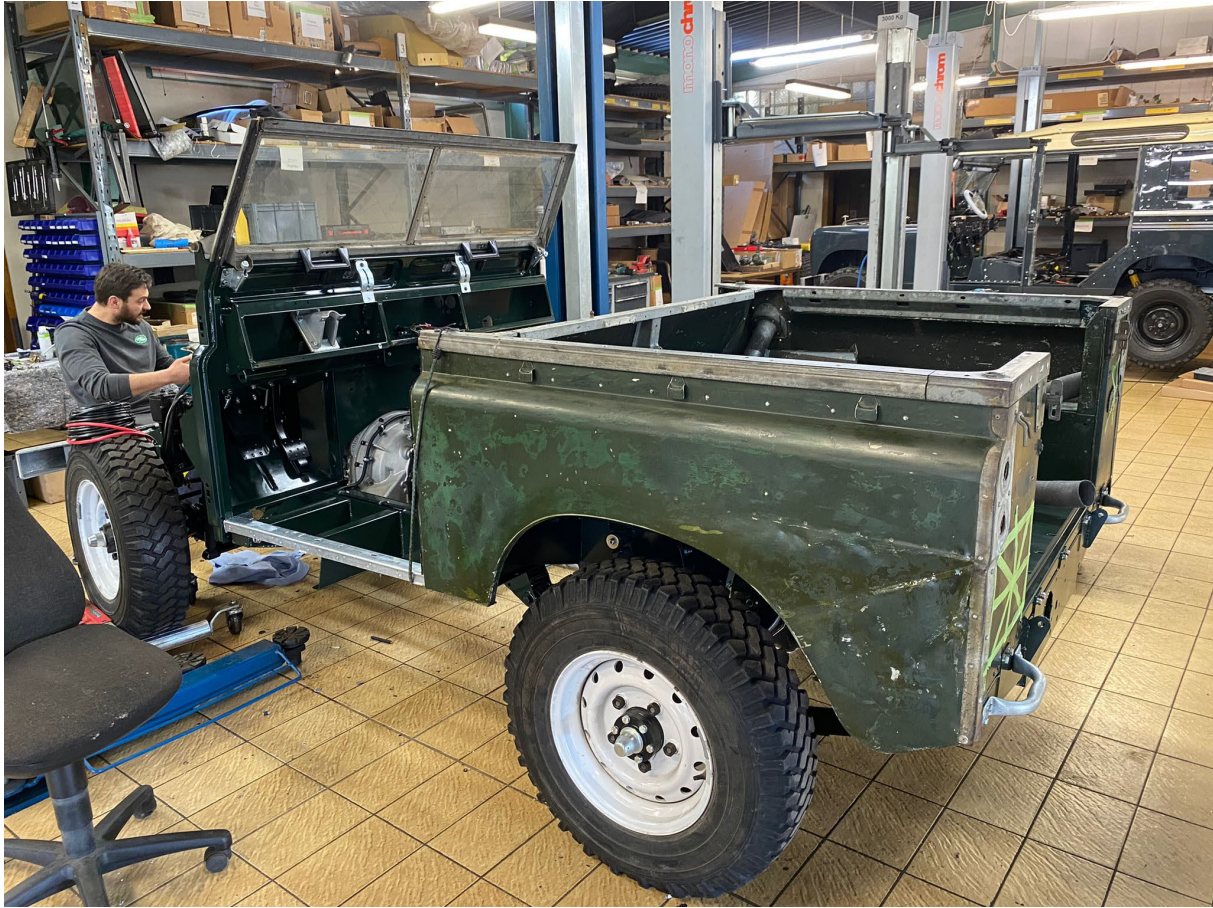
Wenn das Rolling Chassis fertig aufgebaut ist, können wir beginnen die Karosserie auf dem Rahmen aufzubauen. Zuerst wird die Spritzwand montiert und komplett bestückt, da diese zusammen mit dem Rahmen das Rückrad des Landys darstellt. Von da an können wir uns langsam vorarbeiten und Heckwanne, Sitzkasten, Bodengruppe, Kotflügel, etc. montieren. Da wir einige Karosserieteile im Außenbereich instand setzen mussten, sahen diese nicht mehr stimmig im Vergleich zum Rest aus. Daher haben wir hier die Neuteile patiniert, sodass diese möglichst alt und benutzt aussehen.

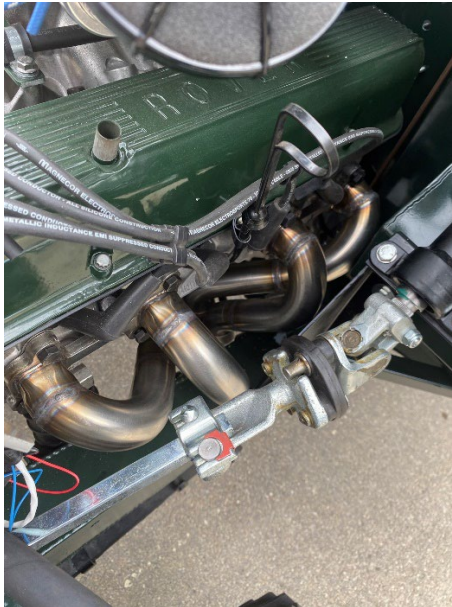
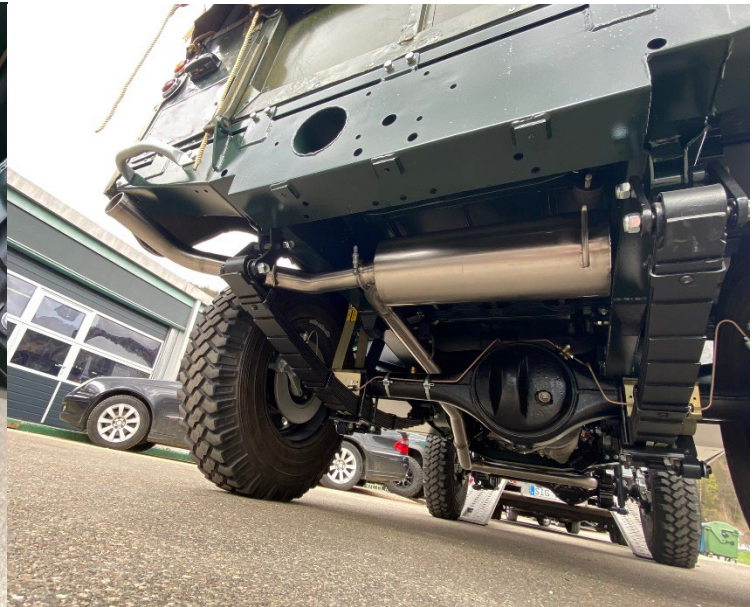
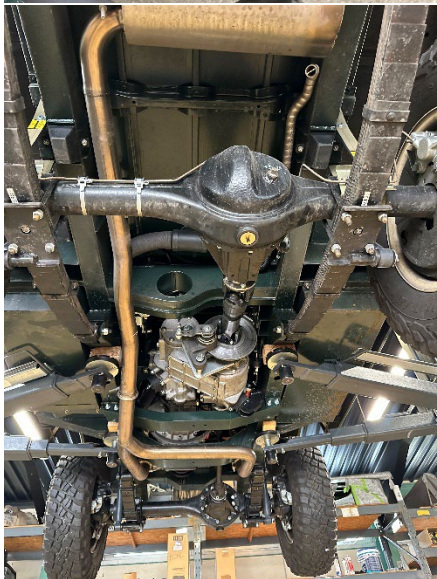
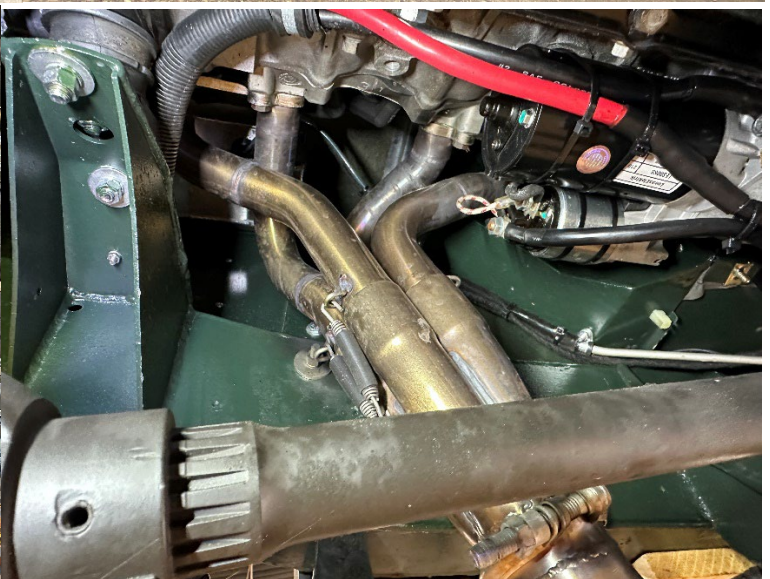
Wie bei unseren anderen Spezialumbauten haben wir auch hier eine maßgefertigte Edelstahl Auspuff Anlage & Krümmer vom Spezialisten bauen lassen. Diese sorgt für Performance und einen kernigen Klang. Für den neuen Auspuff sind immer Anpassungen an der Spritzwand nötig, da original der Platz für die V8 Krümmer nicht ausreicht.

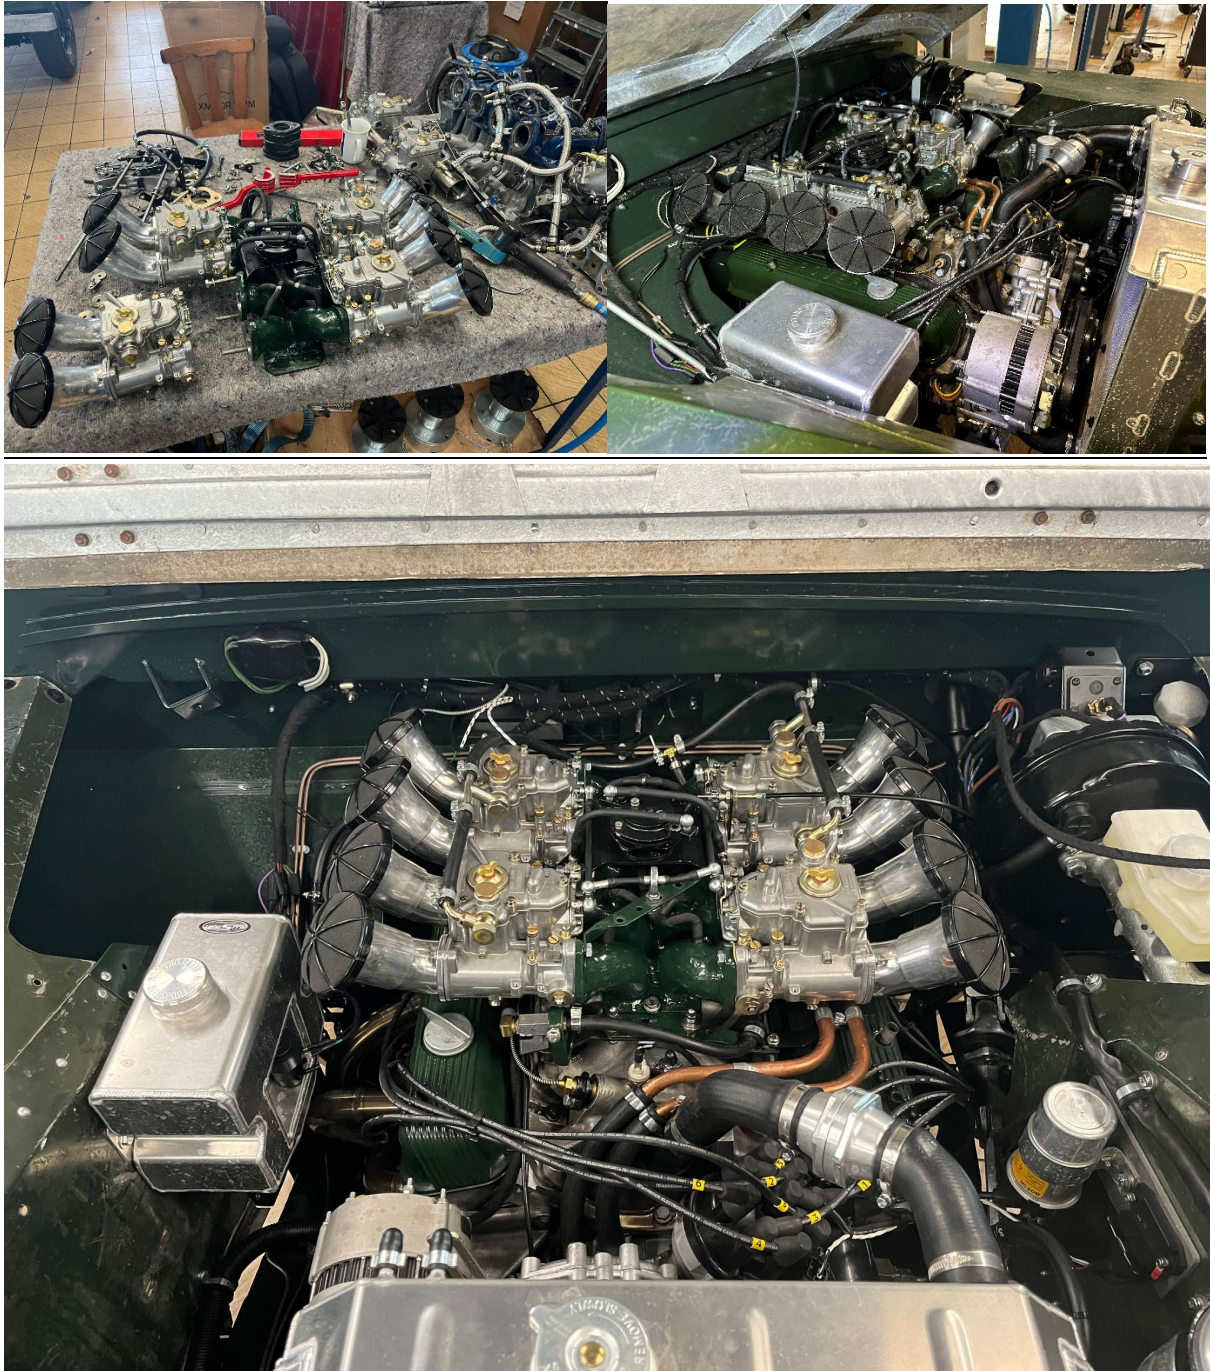
Bei dieser Restauration ist die Vergaseranlage ein ganz besonderes Highlight. Diese basiert auf einer umgebauten Ansaugbrücke von einem V8 Einspritzer Motor, die mit vier liegenden Weber DCOE Vergasern bestückt wurde. Möglich ist dies durch einen maßangefertigten Adapter, der beides verbindet. Angesteuert werden die Drosselklappen der Vergaser über eine drehendes Jaguar V12 Gasgestänge. Als kleiner Hingucker haben wir die Vergaseranlage teilweise in Wagenfarbe lackiert und die Ventlideckel ebenfalls.
