## 2021 - 2023 Patina Restauration/Umbau 1965 Serie II

### Einleitung

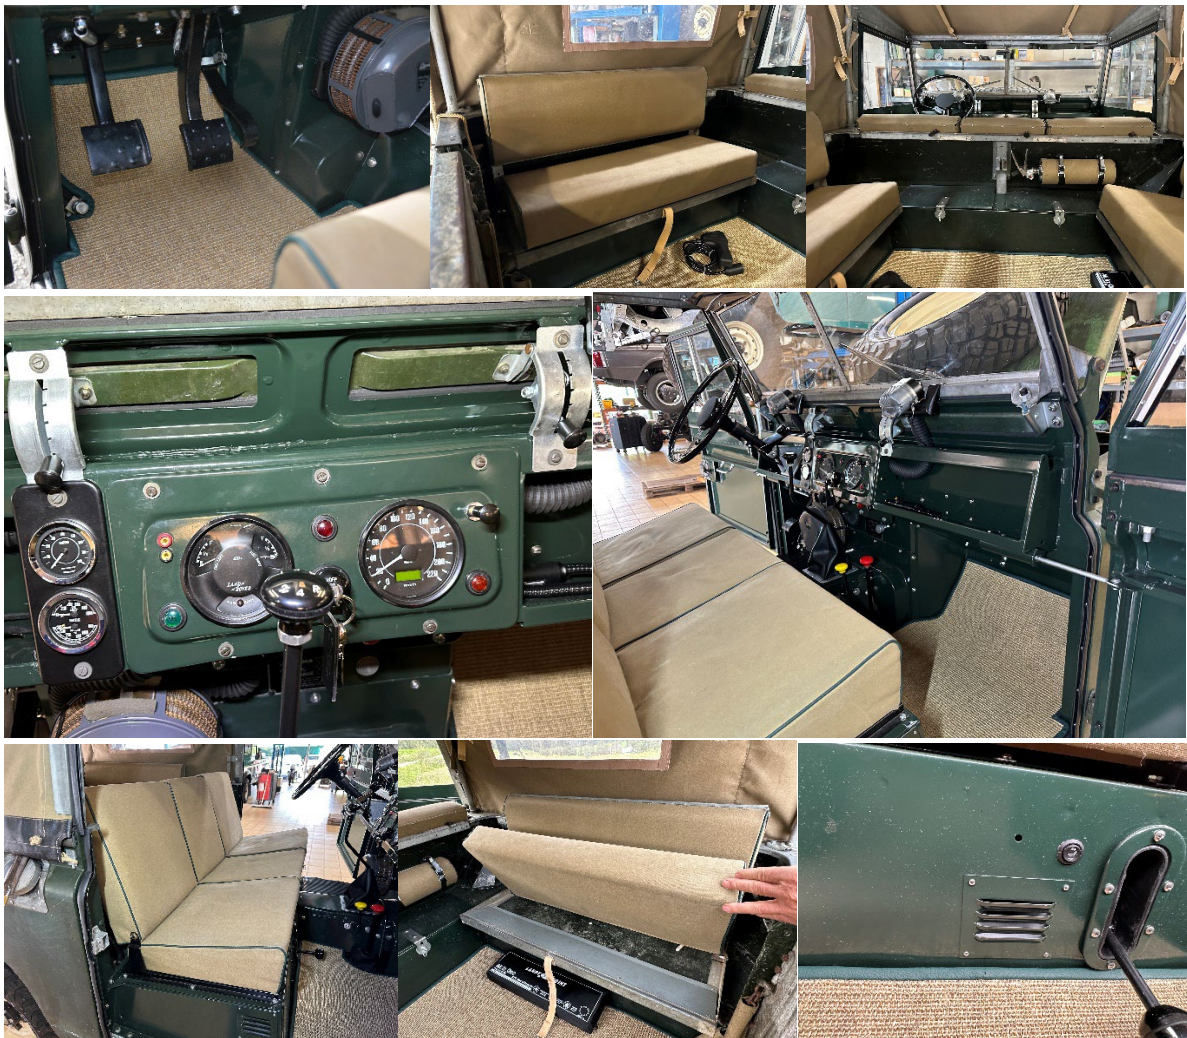
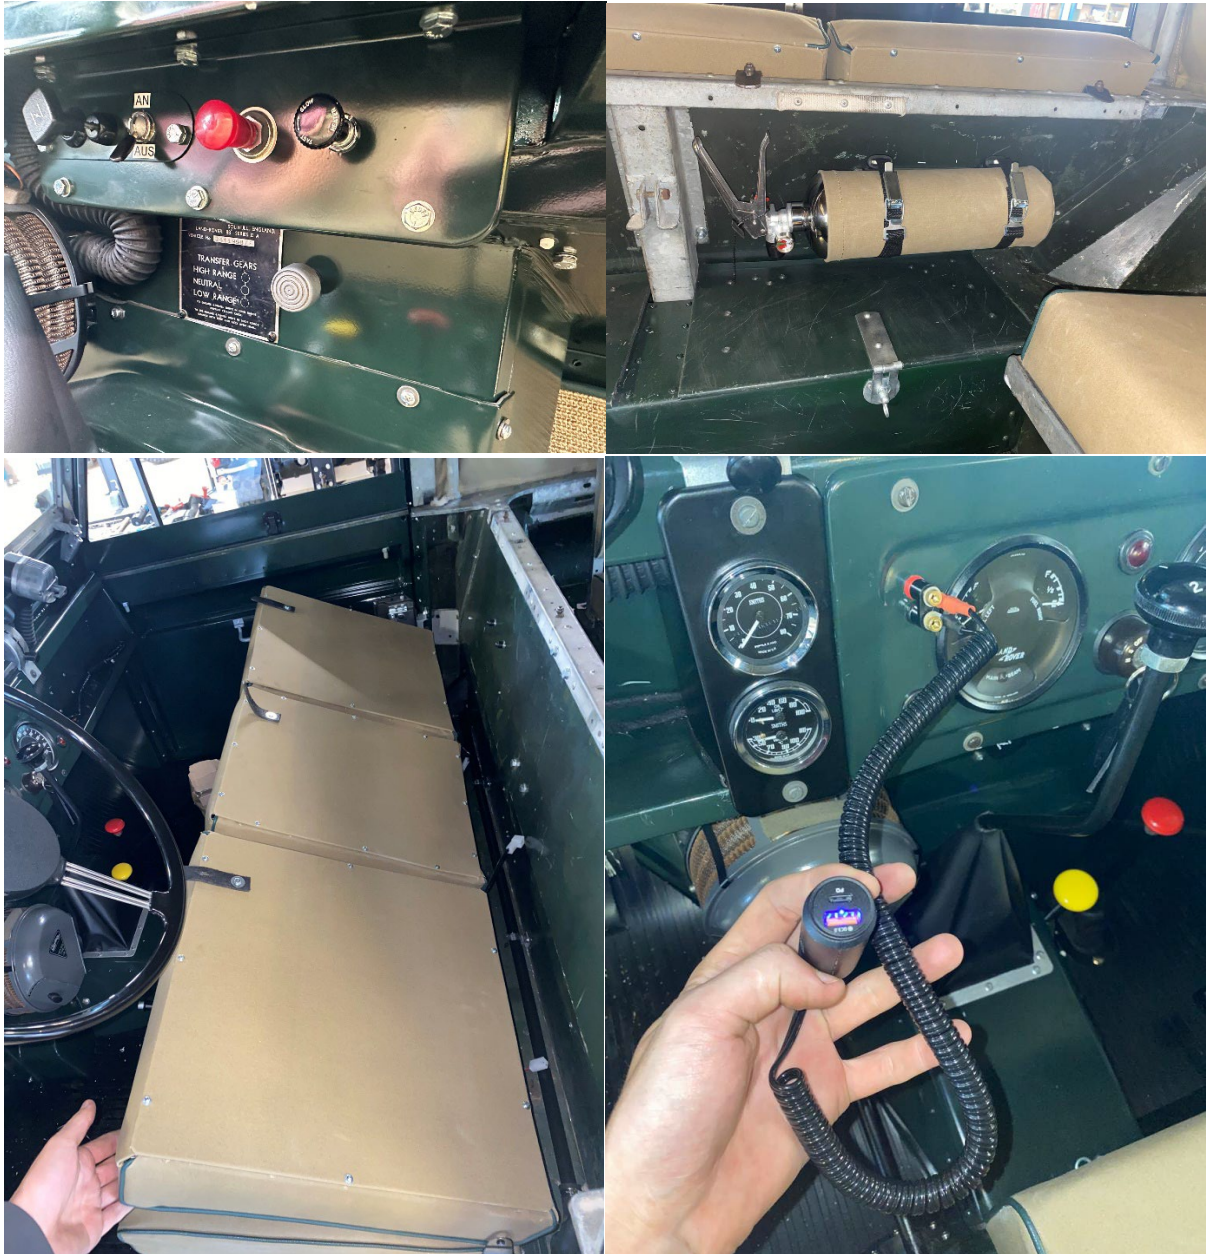
Für die Innenausstattung haben wir aus England das originale Verdeckmaterial importiert. Dieses ist sehr stabil und passt farblich perfekt zum Verdeck. Die neuen Vordersitze haben wir mit diesem neu beziehen lassen und mit einer Sitzheizung ausgestattet. Für den Laderaum haben wir original alte Rückbänke verwendet und im selben Stoff beziehen lassen. Zusätzlich haben wir für die Bodengruppe Gummimatten und Sisalteppiche angefertigt. Außerdem haben wir hinter den Vordersitzen einen Edelstahl Feuerlöscher für den Notfall montiert und diesen im Verdeckmaterial beziehen lassen. Des weiteren sind im Innenraum nun einige neue Schalter und Instrumente zu finden. Beispielsweise bedient der alte Allrad Hebel nun einen Schalter zur Freischaltung der Winde und der Tacho geht nun bis 220 km/h anstatt nur bis 120km/h.

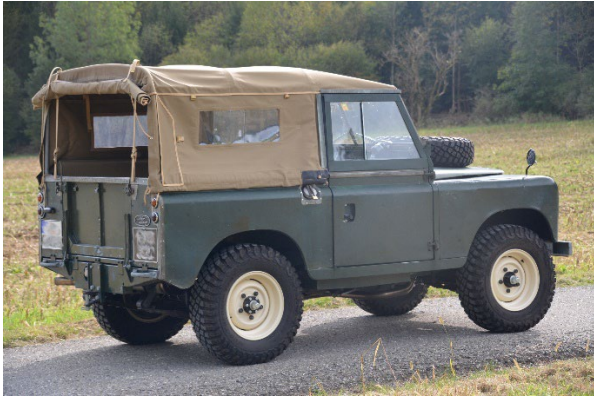
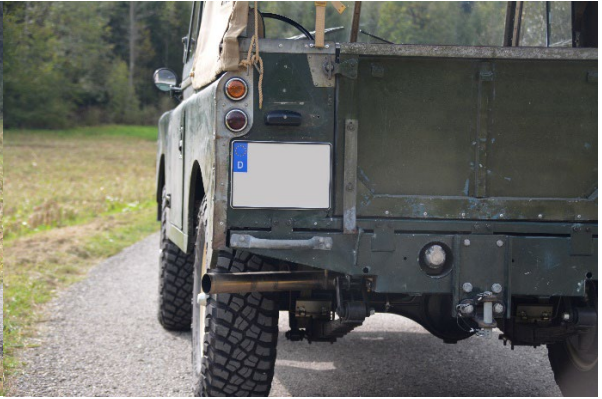
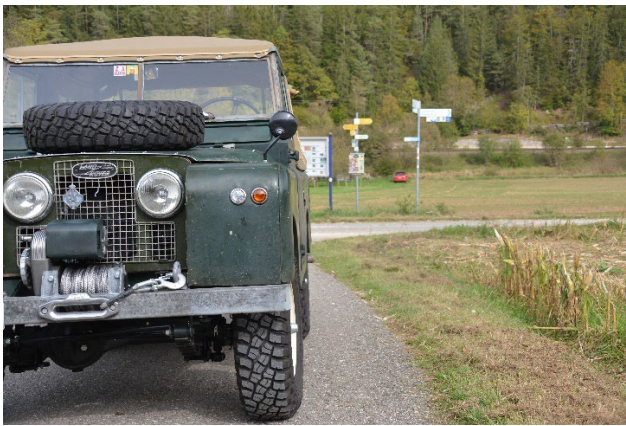
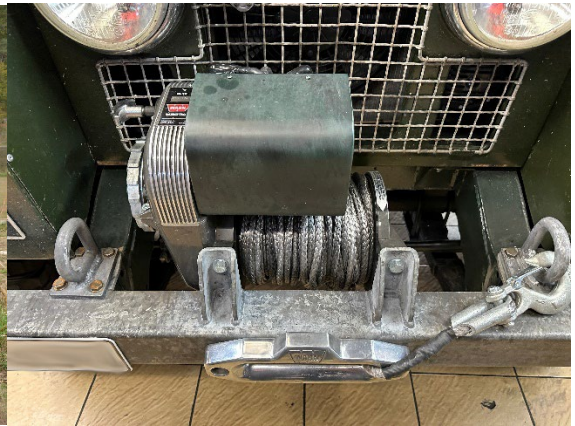
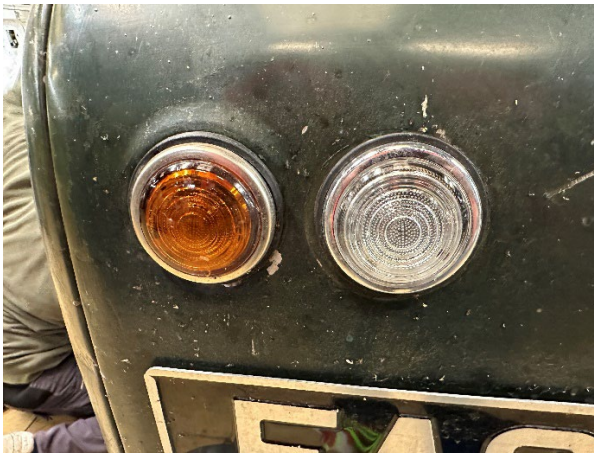
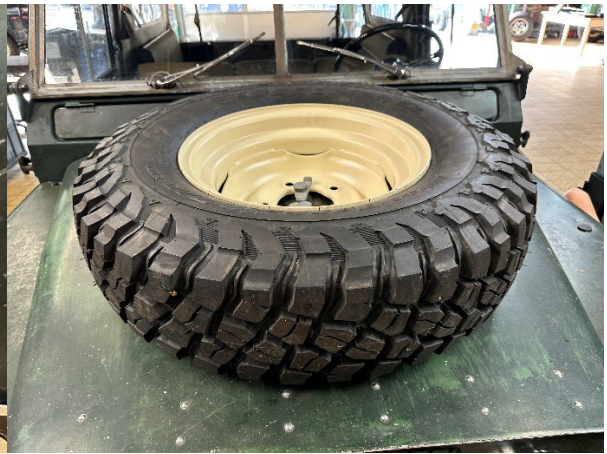
Im Außenbereich haben wir ebenfalls auf Kundenwunsch einige Modifikationen durchgeführt. Wir haben das Fahrzeug mit einer zeitgemäßen Warn Winde in Verbindung mit einer verstärkten Stoßstange ausgestattet. Um die Winde alt aussehen zu lassen haben wir den Plastik Steuerungskasten mit einem angefertigten Alu Kasten verkleidet. Außerdem haben wir sehr seltene originale Tiefbettfelgen für dieses Fahrzeug aufgetrieben. Diese haben wir frisch beschichten lassen und mit Mud Terrain Reifen ausgestattet. Des weiteren haben wir alle Schrauben außen im Sichtbereich schwarzverzinken lassen, sodass man keine neuen glänzenden Schrauben sehen kann, die den alten Patina Look stören würden.
