## Restauration Serie 1 - 107

Hier geht es um die Vollrestauration einer Serie 1 107.

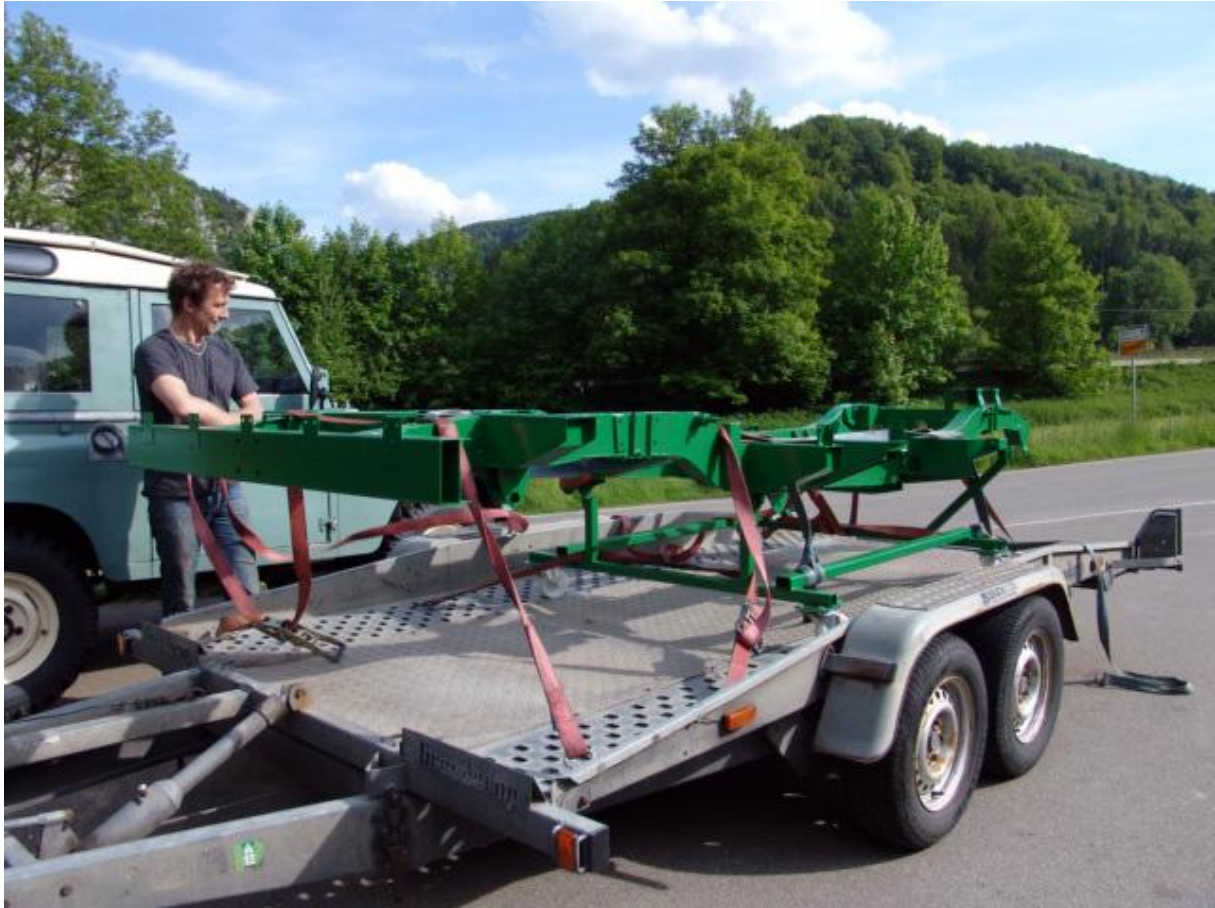
Die Achsen sind in erstaunlich schönem Zustand.

Hier kommt der Rahmen vom Sandstrahlen...

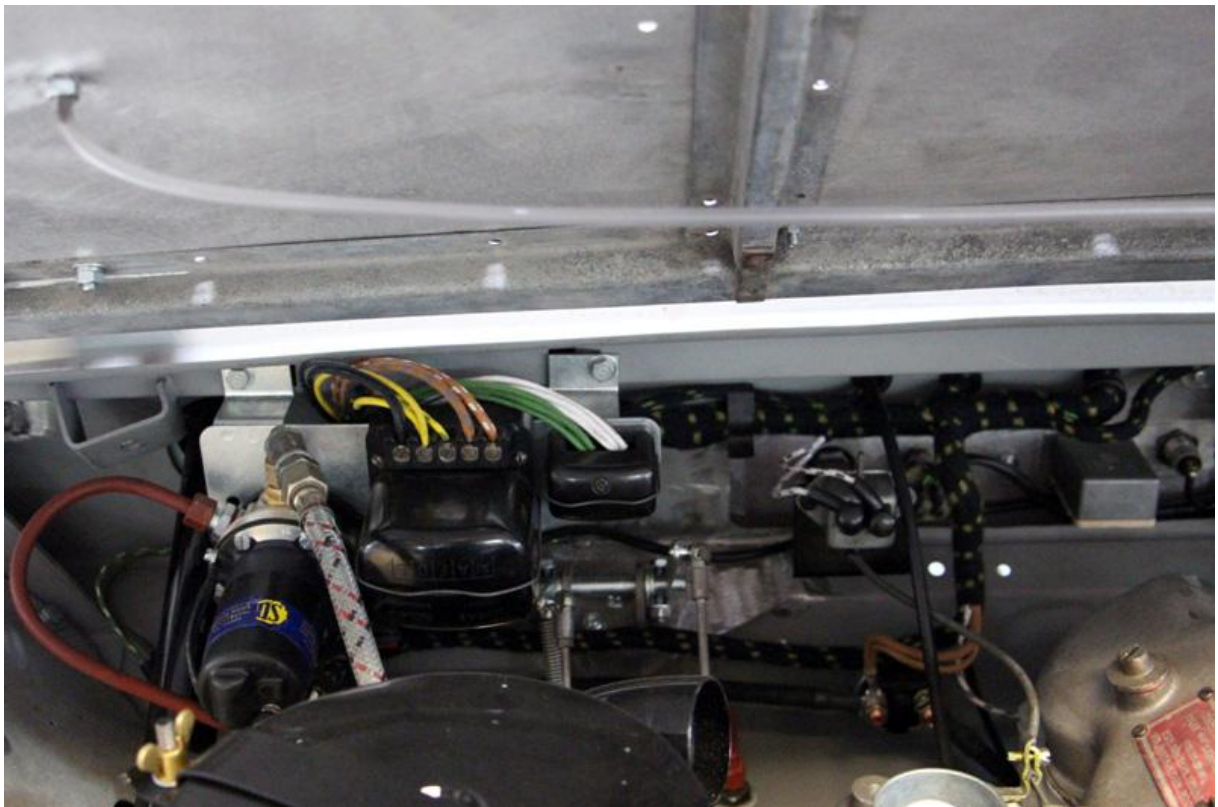
Details aus dem Motorraum.

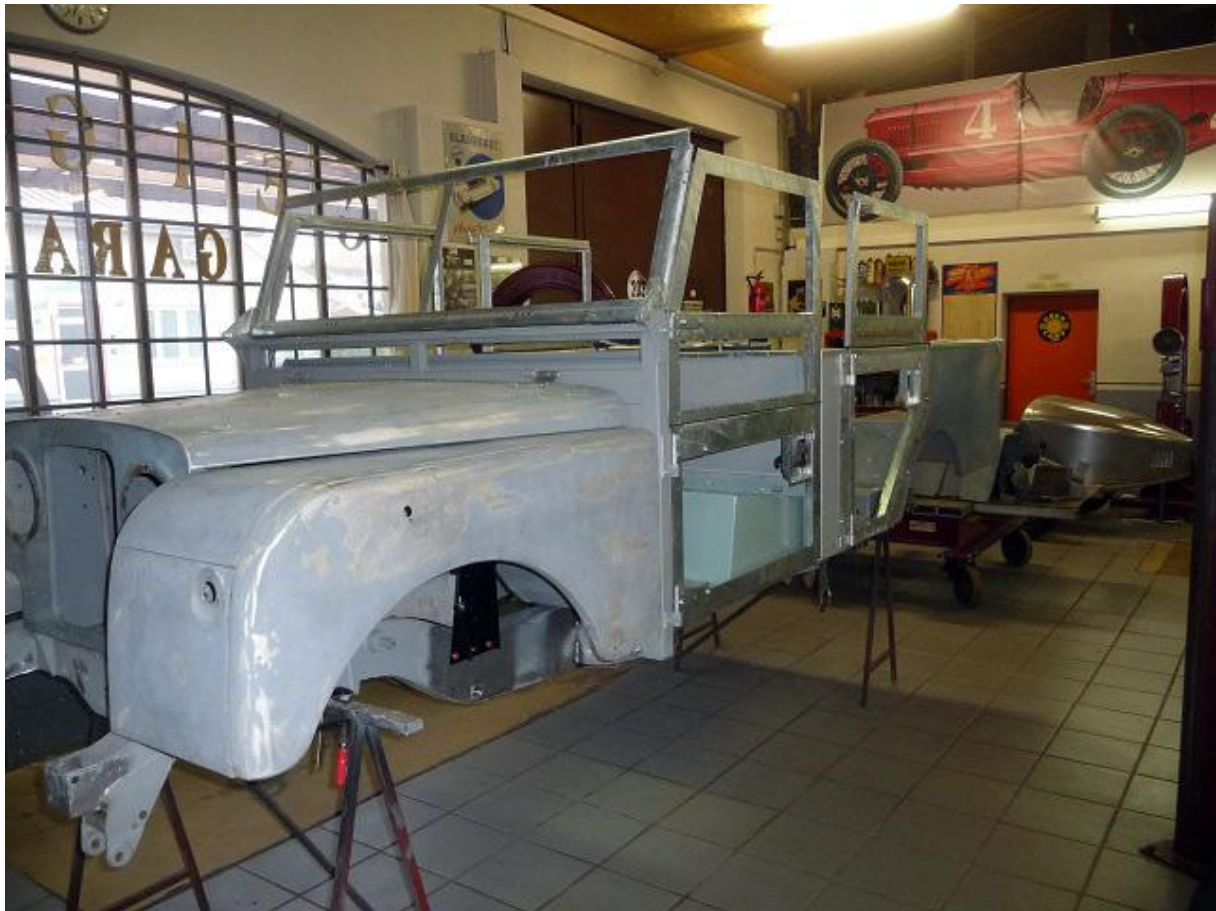
Die Türen sind noch ohne Beplankung.
