## 2020-2022 Restaurierung eine Land Rovers Bj 1958,

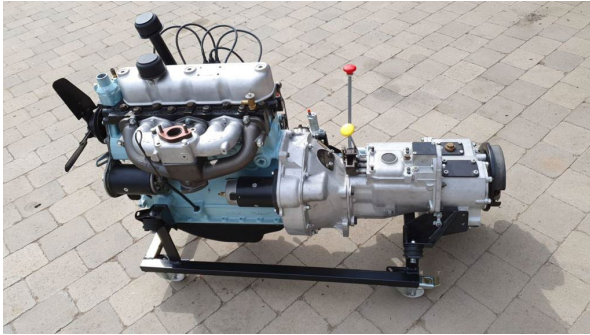
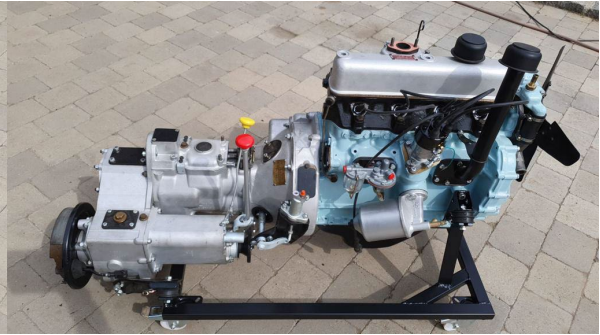
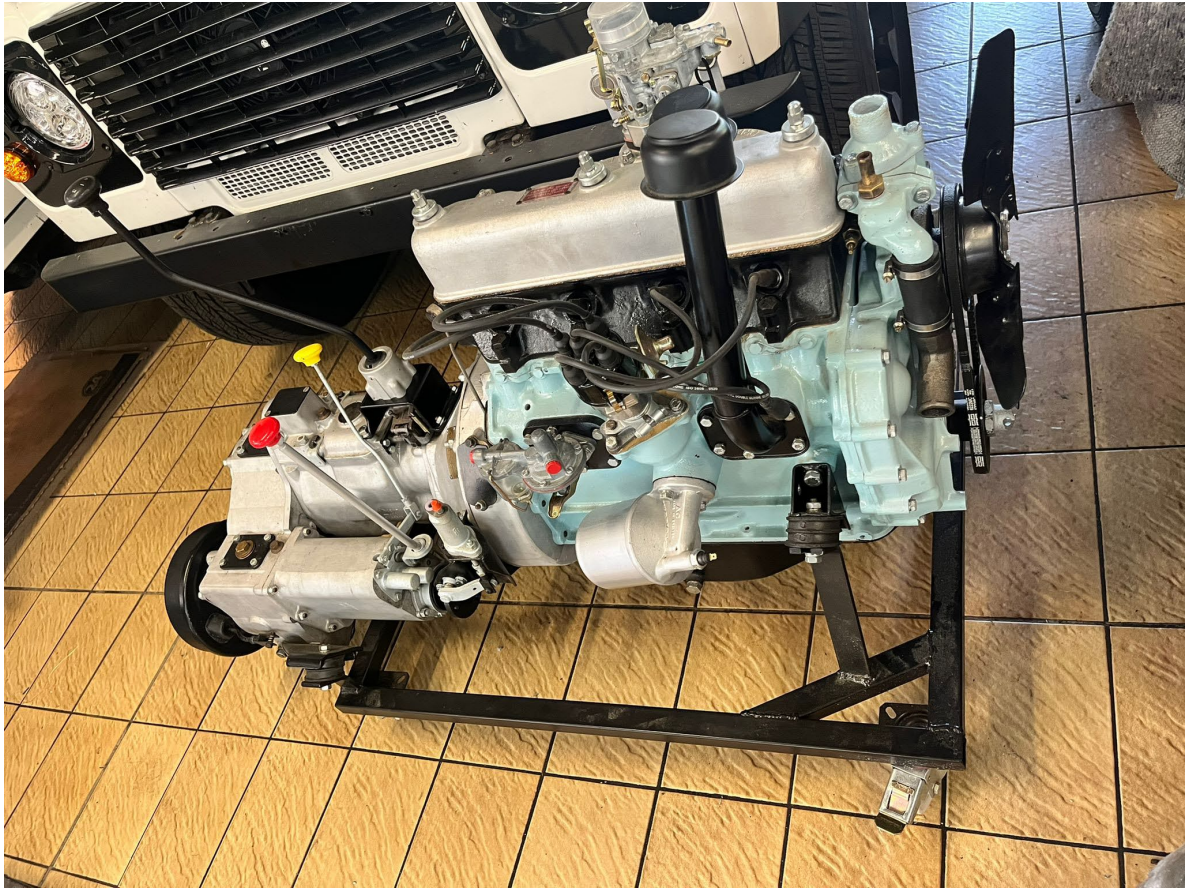
### 3. Motor und Getriebe

Hier noch eine kurze Anmerkung. Diese Bilder zeigen den originalen Motor der allerdings später nicht ins Auto kommt, sondern als Originalteil zum Fahrzeug als Historie extra gelagert bleibt. Eingebaut wurde ein anderer überholter Motor Land Rover Motor, aus der gleichen Epoche.

Motor und Getriebe wurden komplett überholt. Leider auch hier nur wenig Bilder da diese teilweise in Heimarbeit gemacht werden mussten wegen Corona

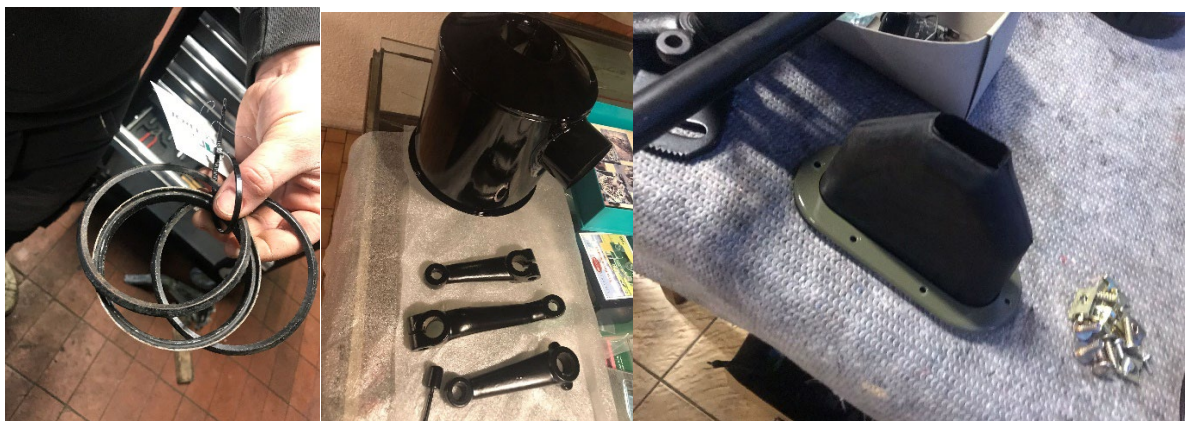
## 6. Kleinteile

hier ein paar Bilder von Kleinteilen, die ich während der Restauration gemacht habe, und die ich extra erwähnenswert finde

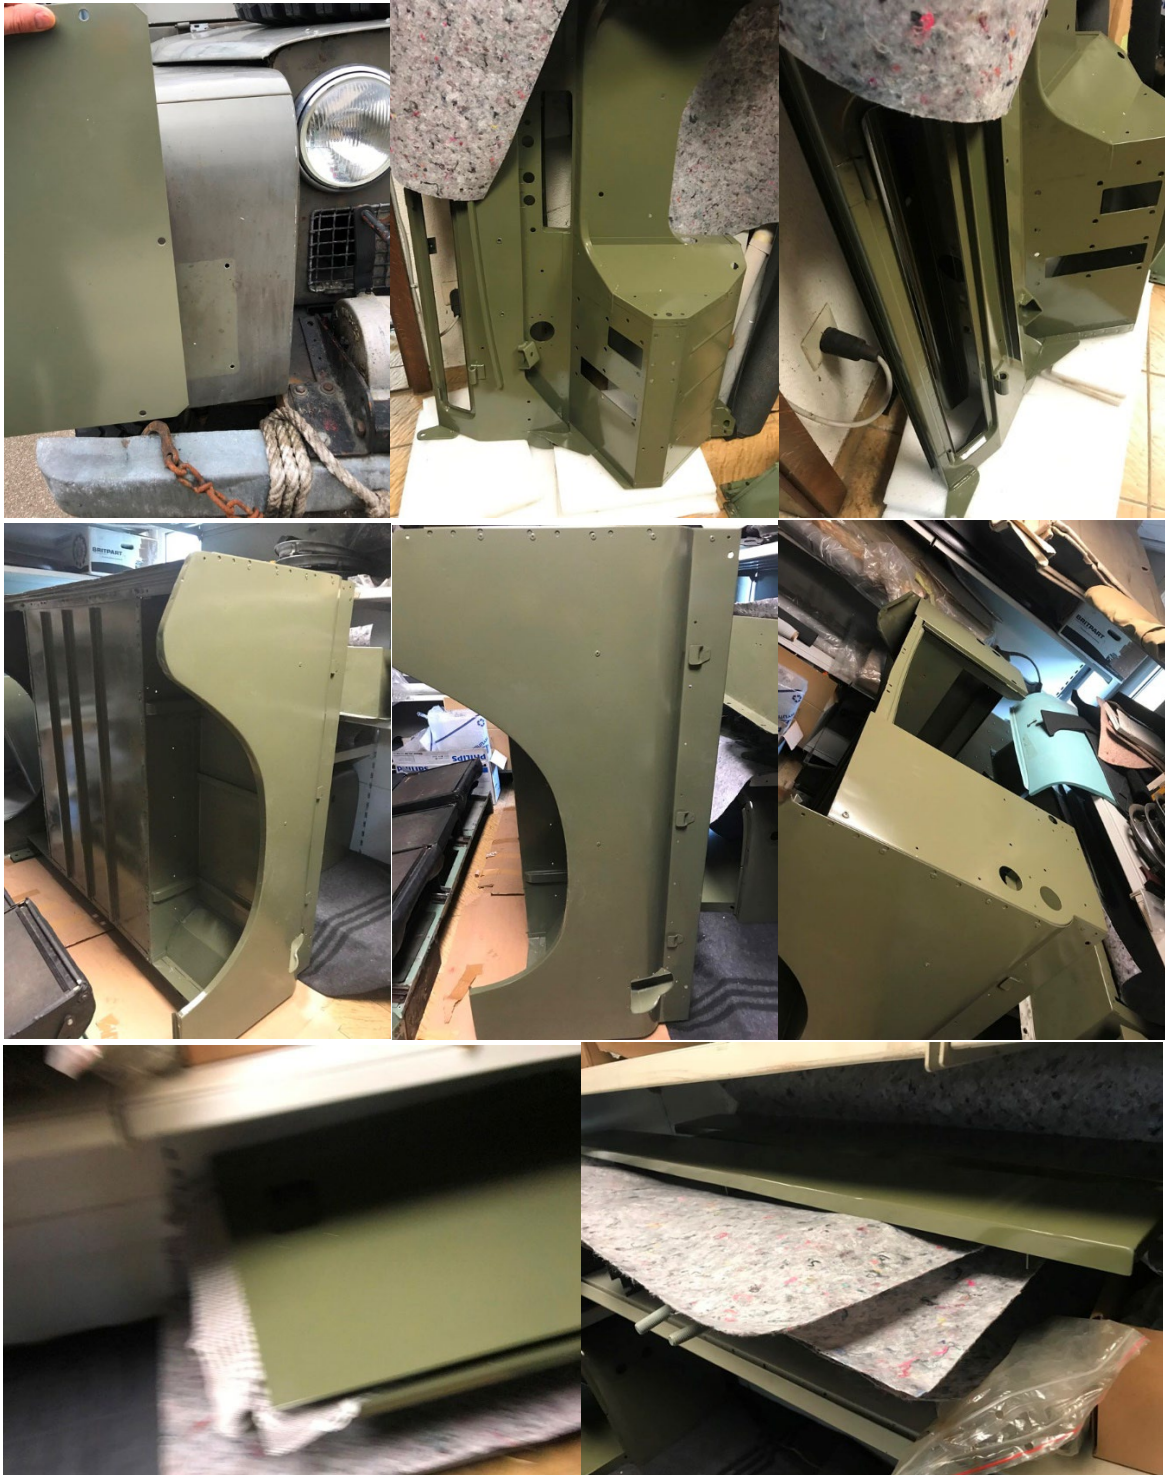
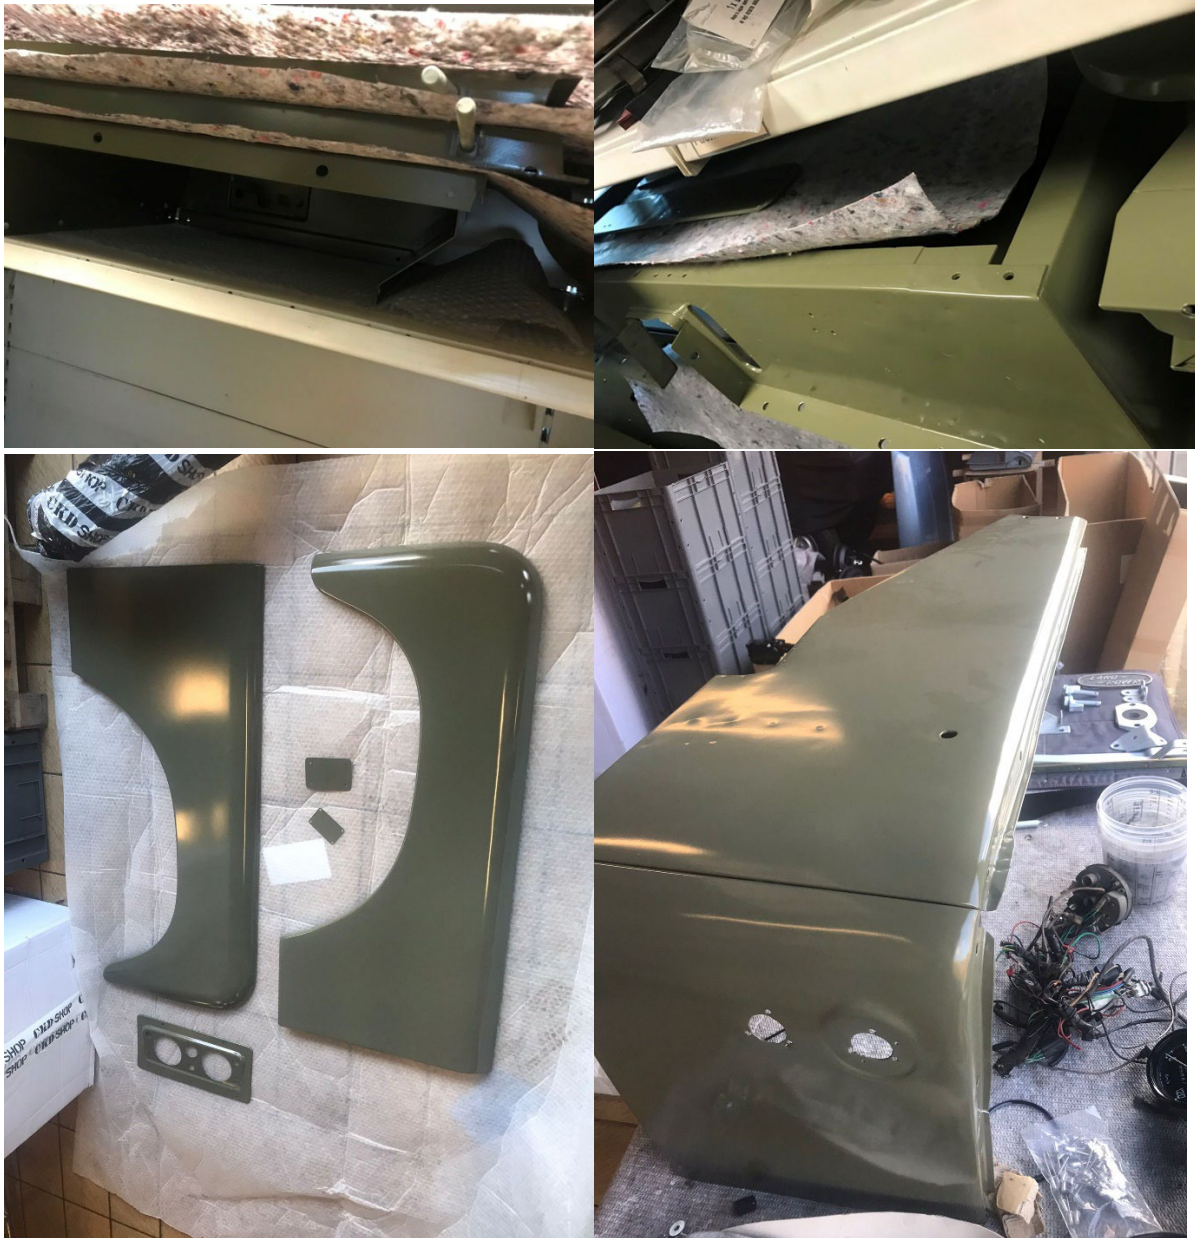
Nach der Bearbeitung durch den Karosseriebauer wurden die Teile In Balmoral green seidenmatt lackiert

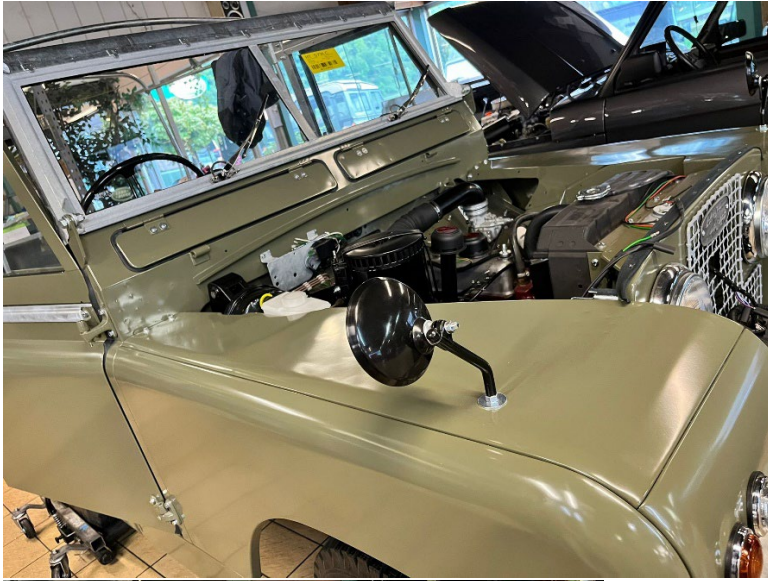
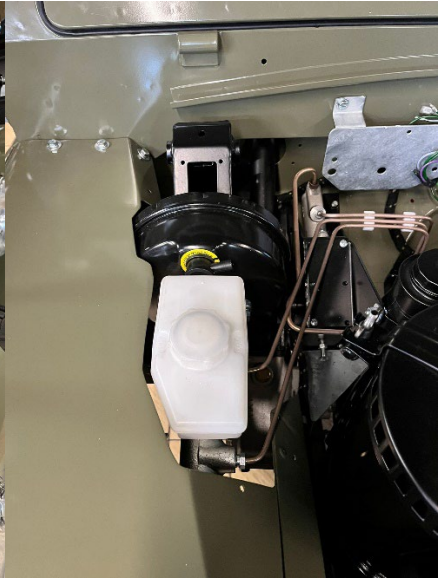
Die mittlerweile reitproduzierten Silkanets  
passen weder in Länge noch in Verlauf. Das  
hatten wir beim Probefahren nicht bemerkt  
denn die Teile waren noch nicht gelötet.
