## **Range Rover Classic**

### **Karosserieinstandsetzung/Restauration**

## Intro

Basis dieser Restauration ist ein Kundenfahrzeug, ein RRC ist aus dem Jahr 1992 mit ca. 160000 KM.

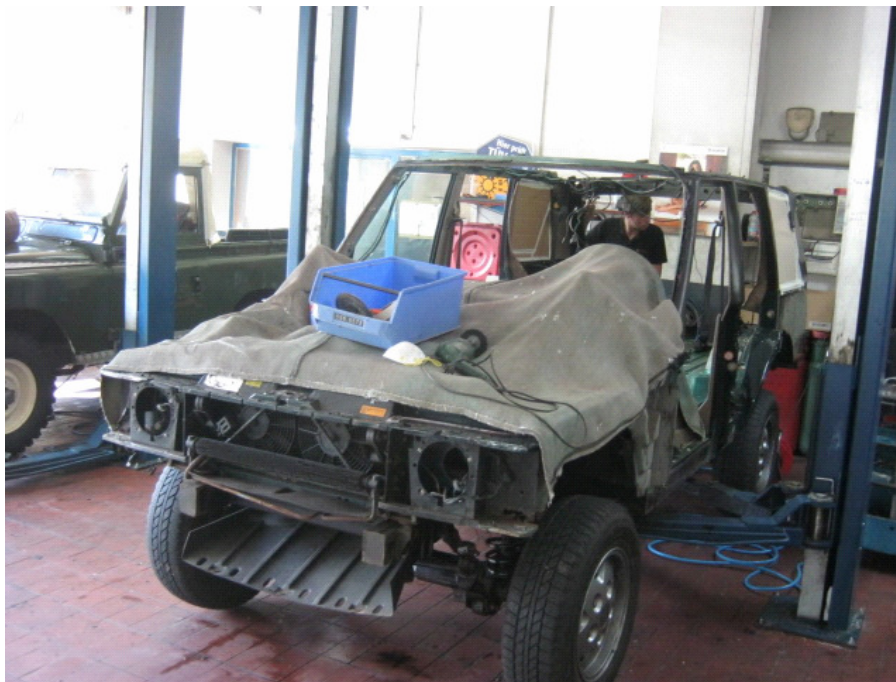
Jetzt sieht man schon recht gut an das Stahlskelett des Range Rovers:

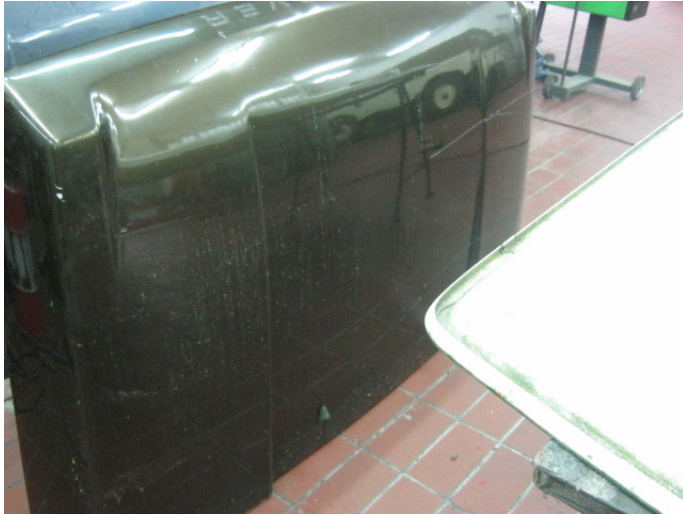
## Motorhaube

Die Motorhaube war auch in einem sehr schlechten Zustand. Glücklicherweise haben wir auch hier gute Gebrauchtteile.

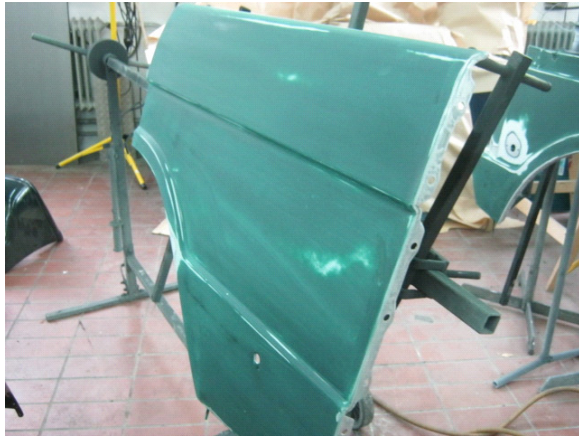
Hier hat unser Lackierer die Seitenteile schon abgeschliffen.

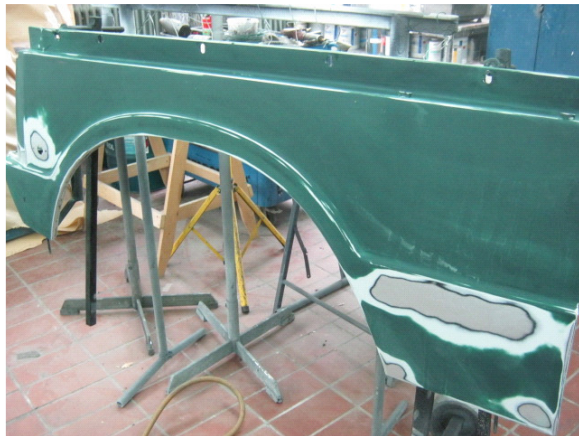
Kotflügel an verschiedenen Stellen blank geschliffen um Beulen auszubessern.

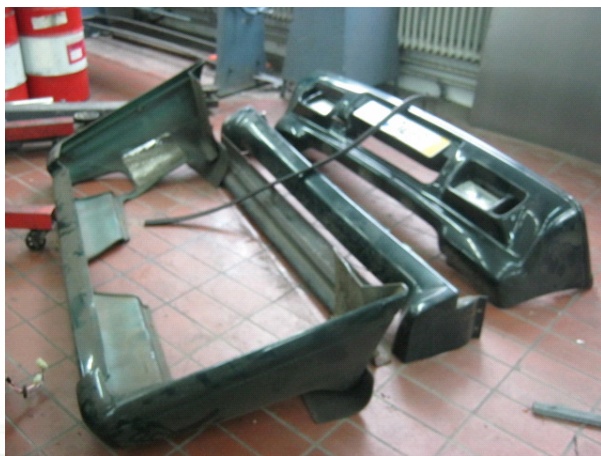
die Brooklandsverkleidungen müssen erst noch etwas repariert werden bevor der Lackierer hier ran kann.

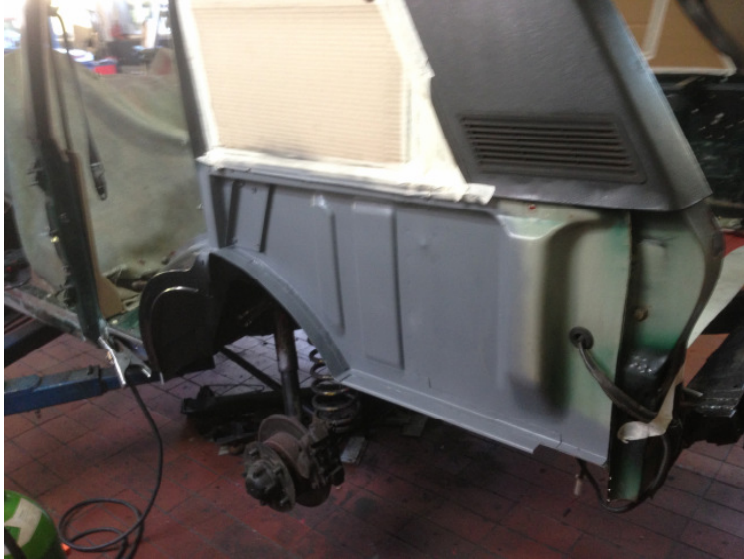
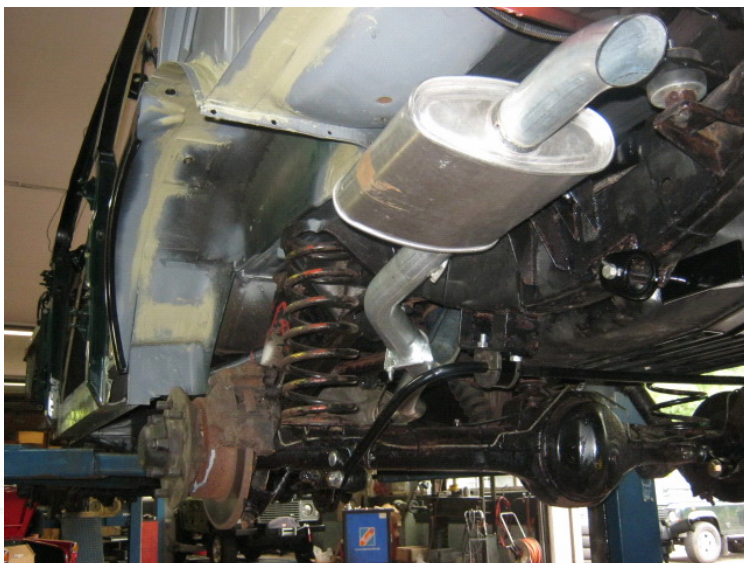
Dieser Blickwinkel zeigt wie gut versiegelt die neue Seite ist.

Dann wird versiegelt und die Wand ist wieder fast wie neu, aber besser versiegelt

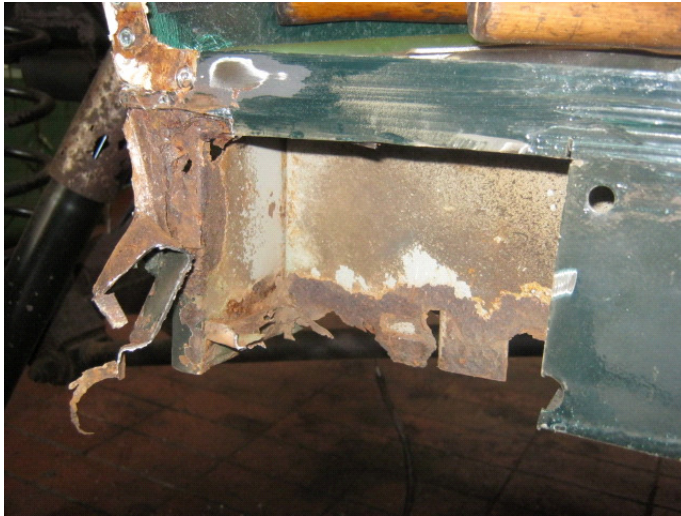
## **Schweller**

Hier ein schöner Einblick vom Innenleben des rechten Schwellers.

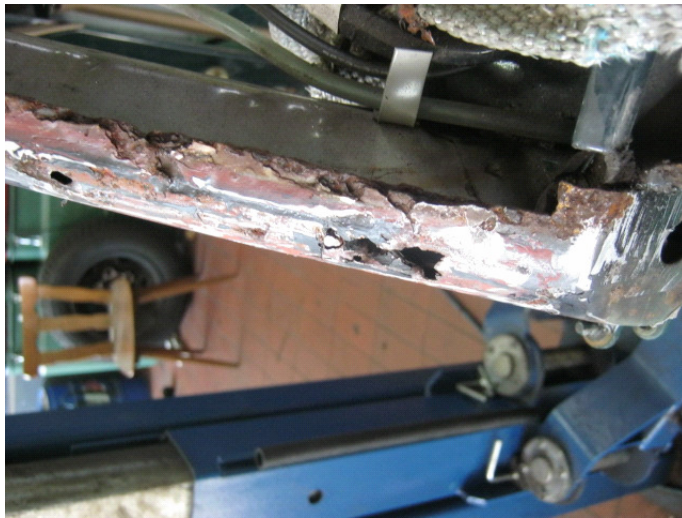
## **Scheibenrahmen**

Auch die Scheibenrahmen hatten keine Werksversiegelung  
(Schweizer Fahrzeuge teilweise ausgenommen)  
Und dann sieht es häufig schlimm aus.

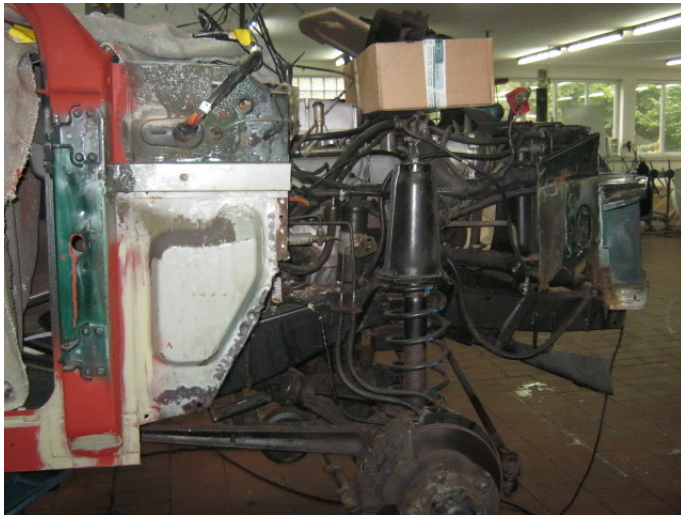
normalerweise sind die ersten Durchrostungen entlang der Innenkotflügel bei geöffneter Haube zu sehen. Hier geht es um die Kunststoffdübel herum los, mit denen die Kunststoff-Innenkotflügel fest gedübelt wurden. Ganz ganz häufig findet man hier Patch work Reparaturen, also lokale Reparaturschweißungen verschiedenster Qualität. Das muss nicht schlecht sein, wenn es gut gemacht ist.

Wir entscheiden uns jedoch meistens, wie auch hier, die kompletten Innenkotflügel, mitsamt den Batteriekästen und Lampenkästen zu ersetzen, weil hier der Gammel meist auch schon stark drin ist.

Dazu werden zuerst die Kotflügel komplett herausgetrennt. Das bedeutet das im Vorfeld eine Menge Nebenaggregate die auf den Kotflügeln montiert sind demontiert und versorgt werden müssen.
