## Restauration Serie 1 - 107

Hier geht es um die Vollrestauration einer Serie 1 107.

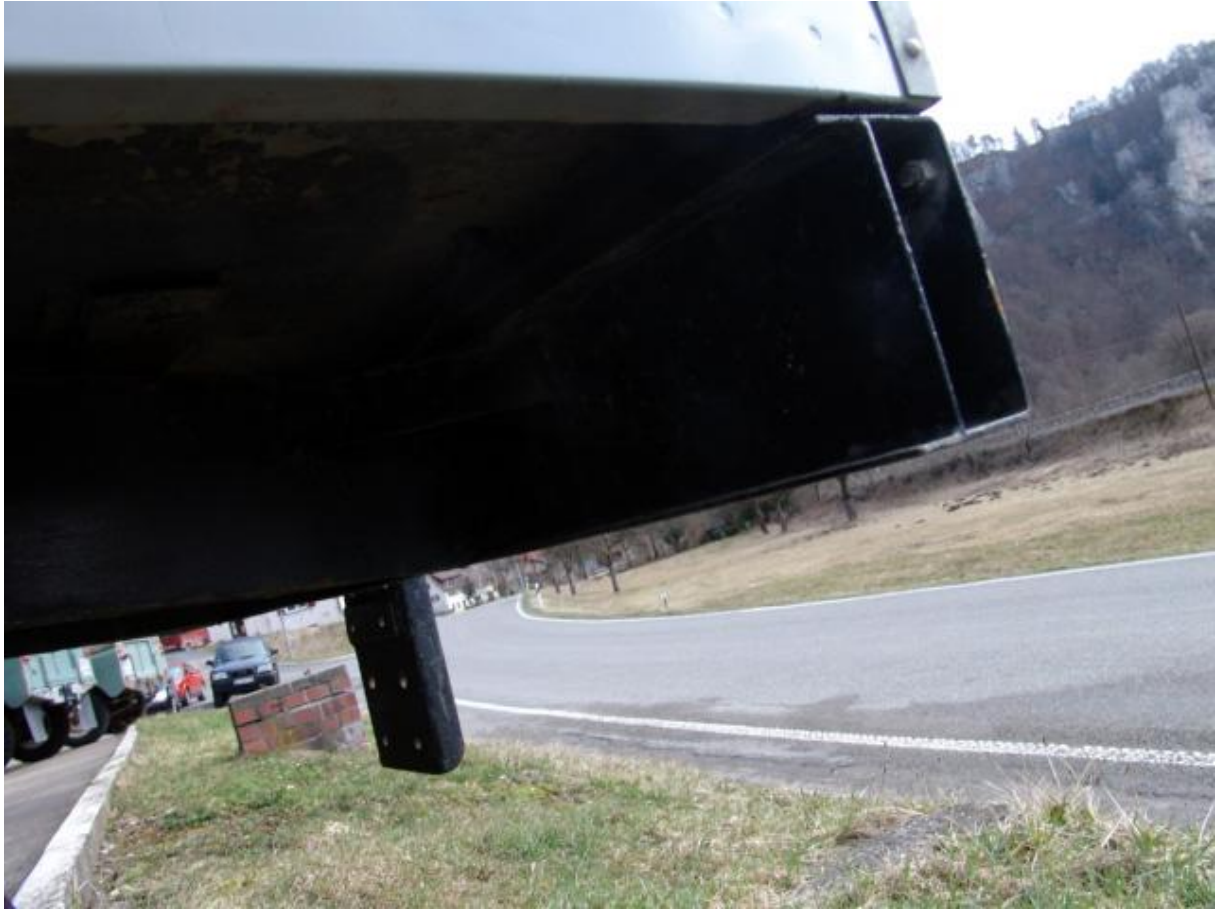
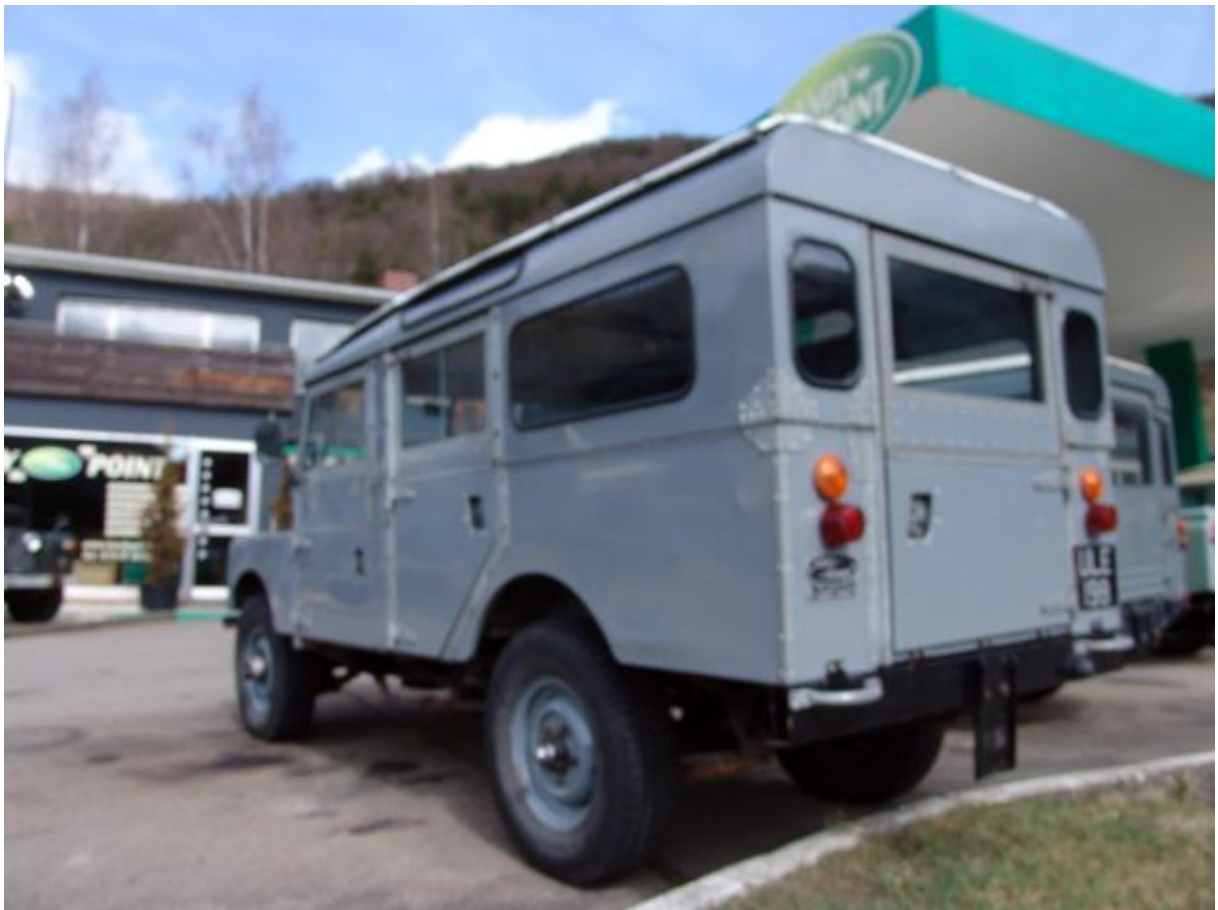
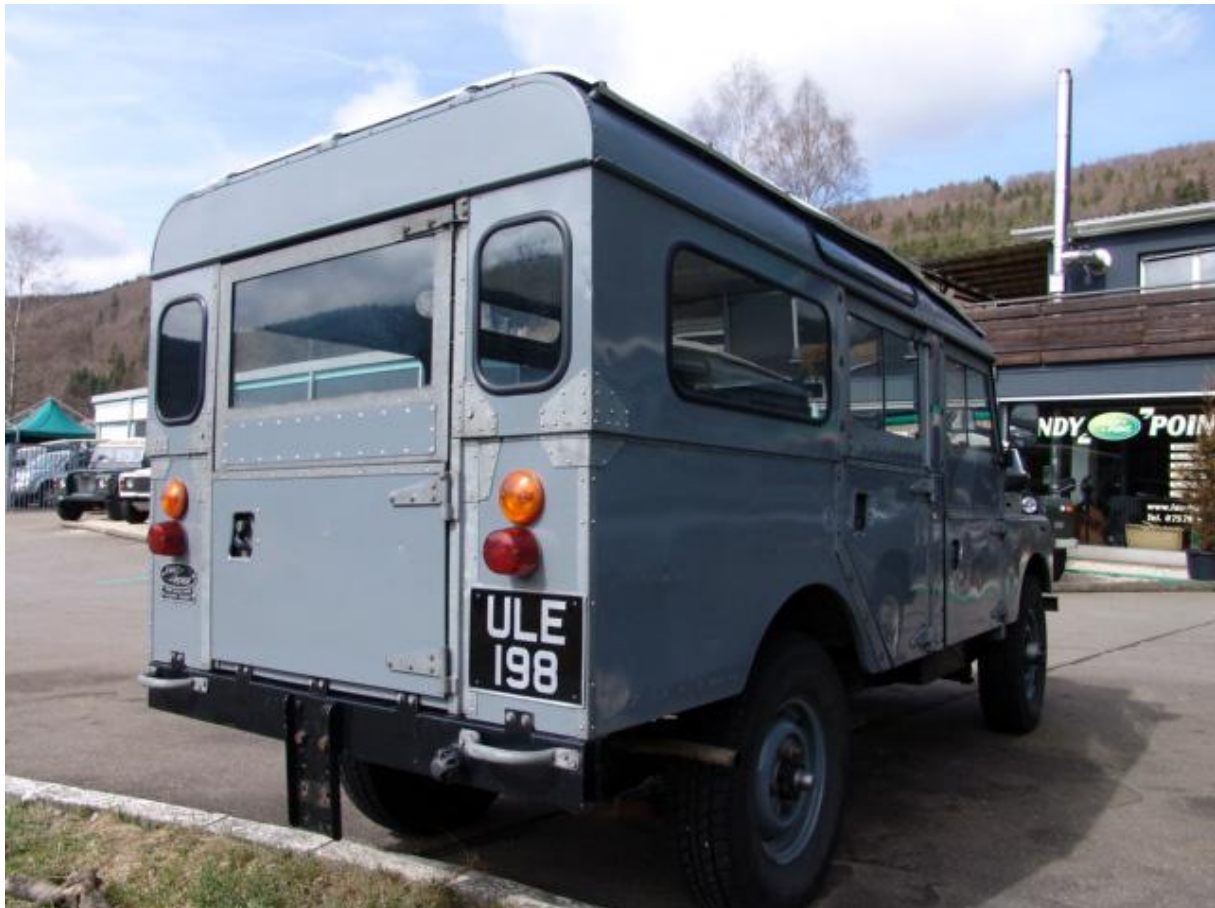
Wie immer bei einem über 60 Jahren alten Fahrzeug werden die Maroden Stellen erst nach und nach sichtbar.

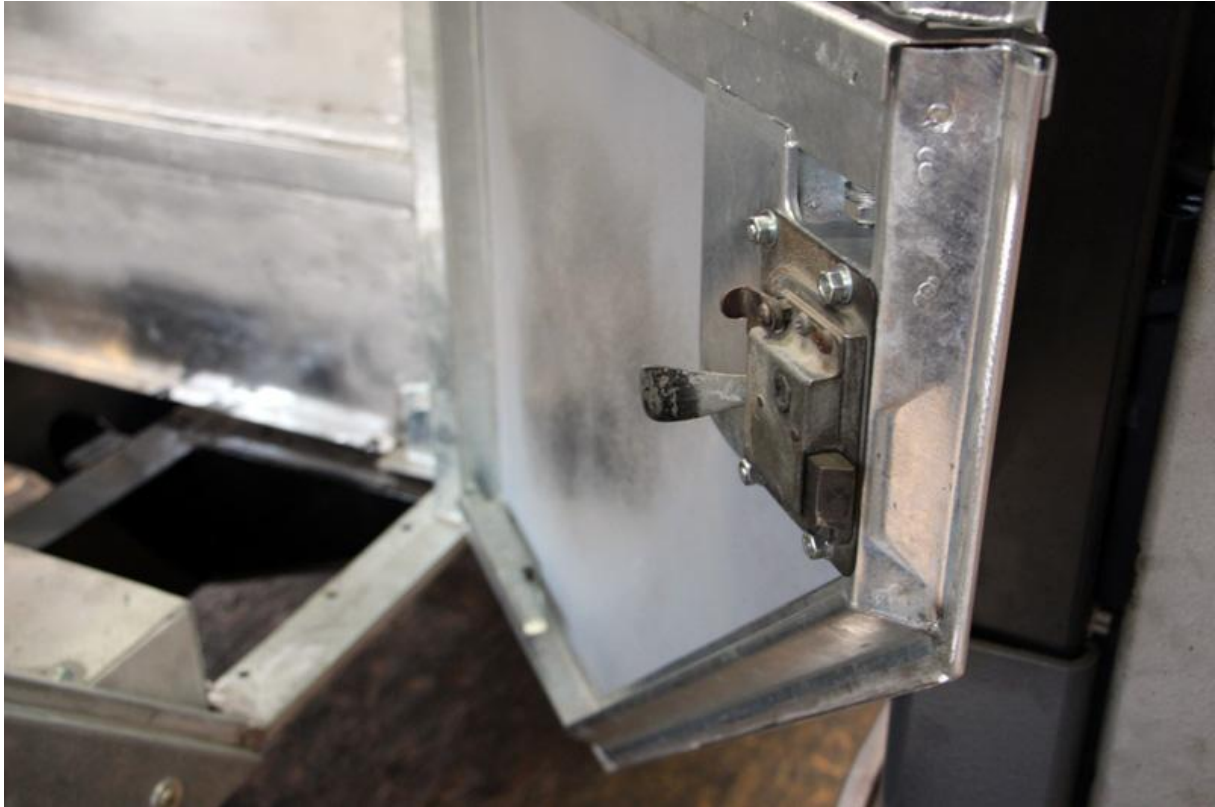
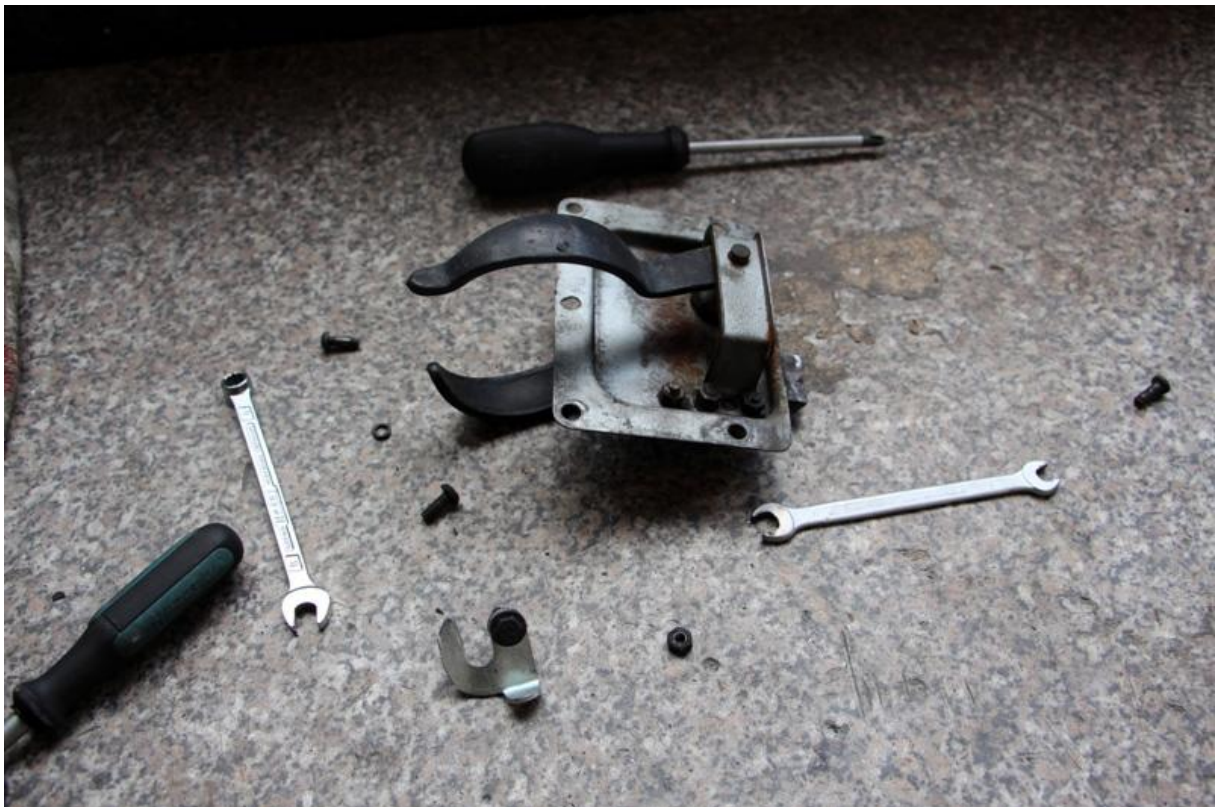
Bei den Türschlössern müssen die alten überarbeitet werden denn es sind keine neuen verfügbar.

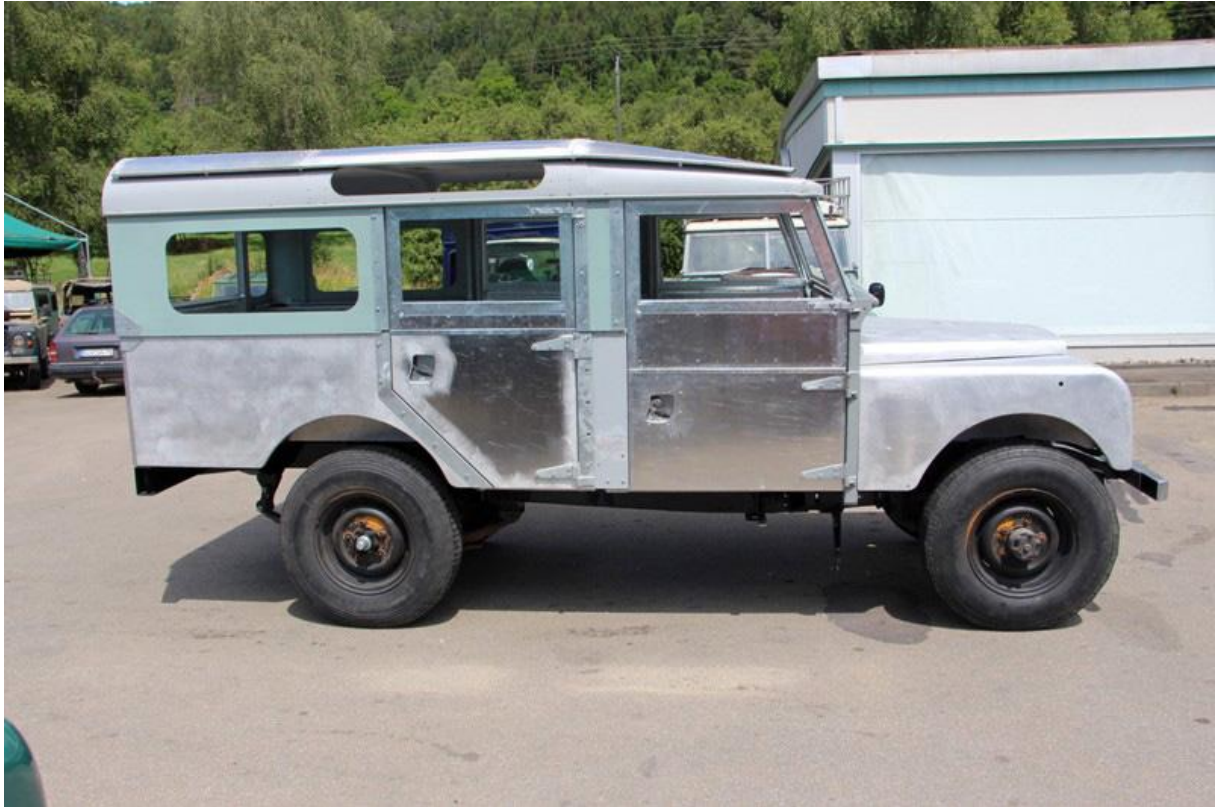
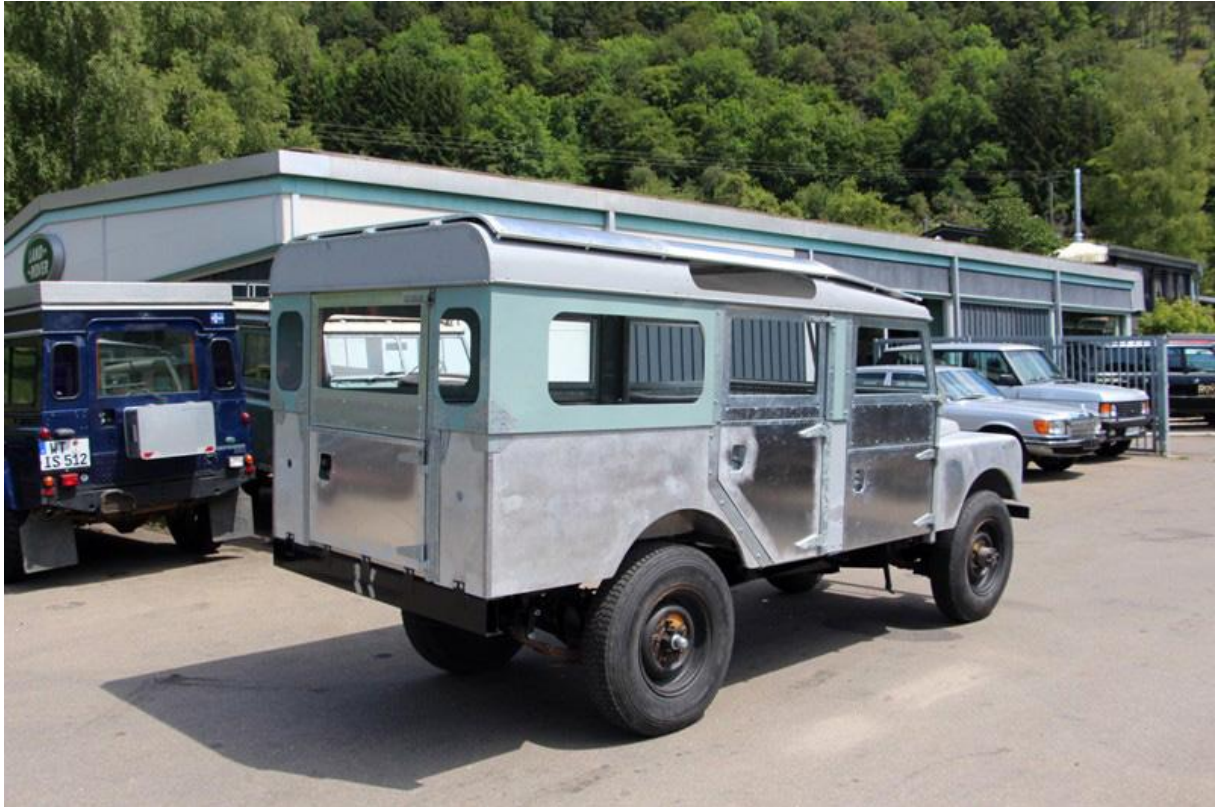
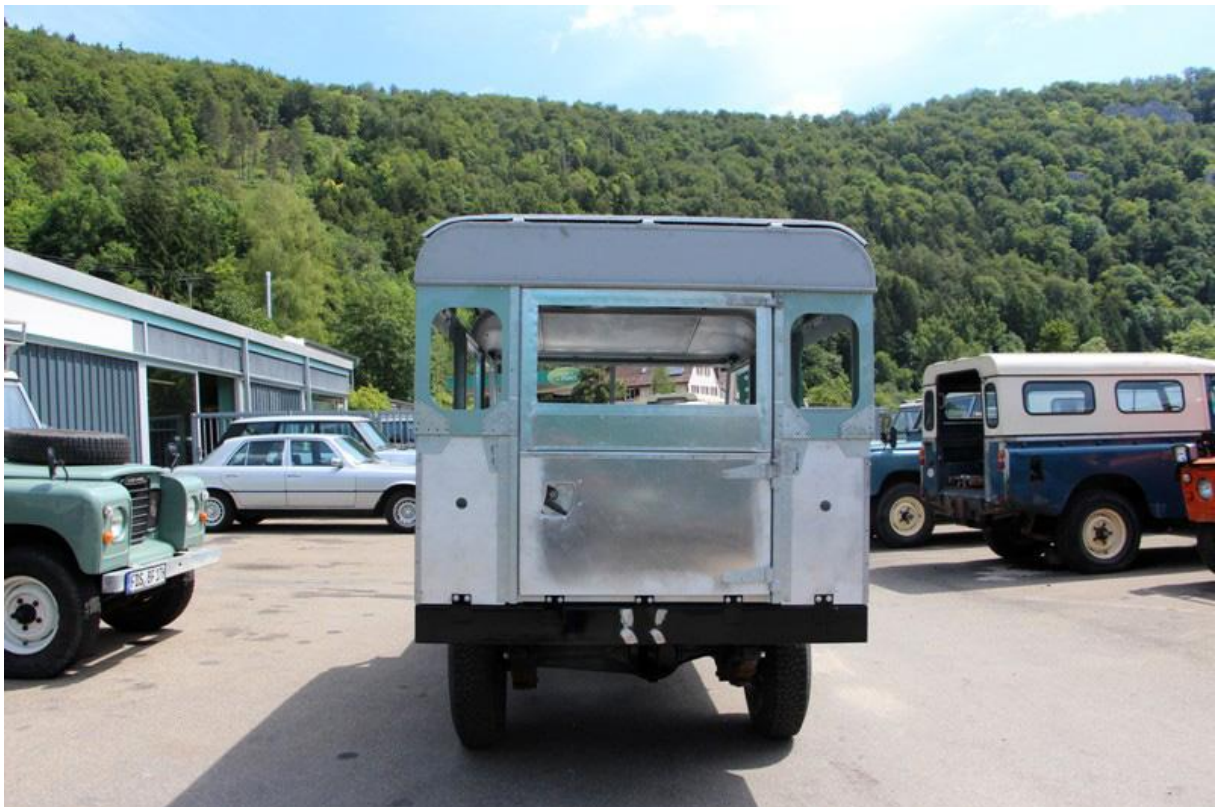
Die Karosse wird probeweise zusammengebaut...

...um zu sehen ob alles passt.

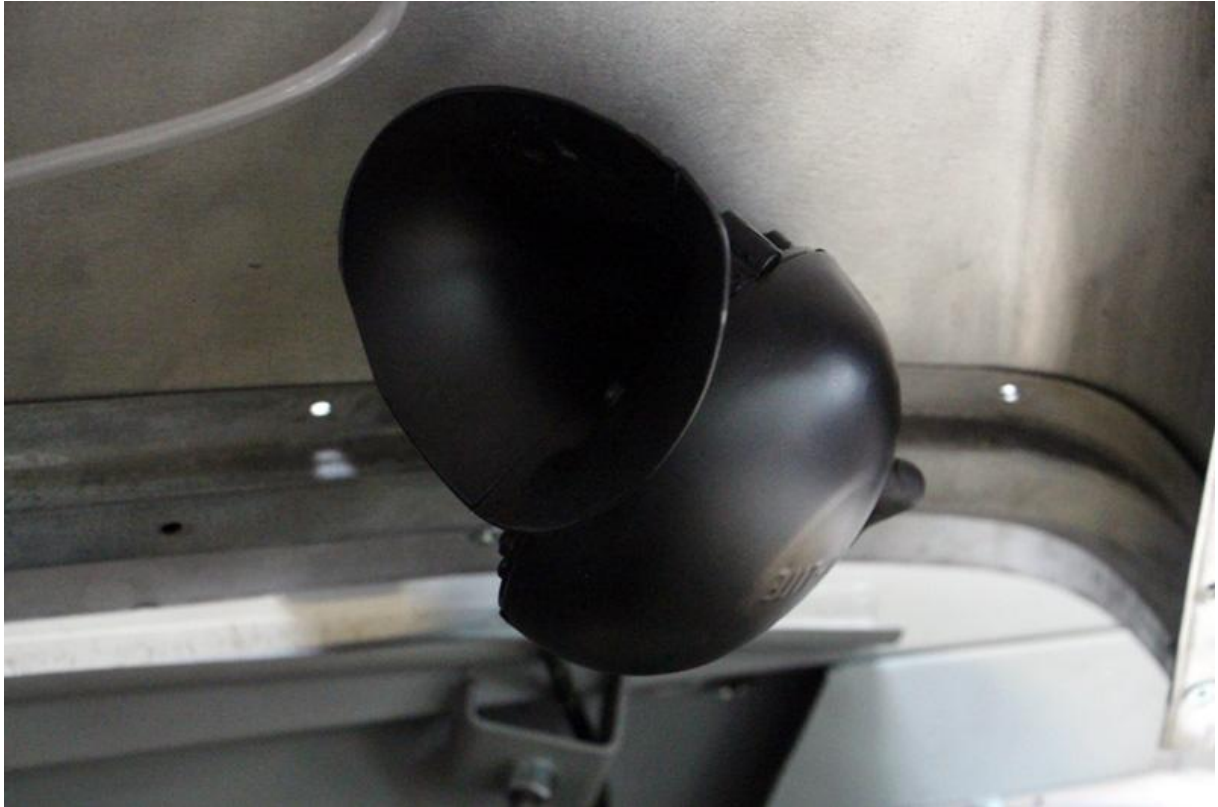
Details aus dem Motorraum.

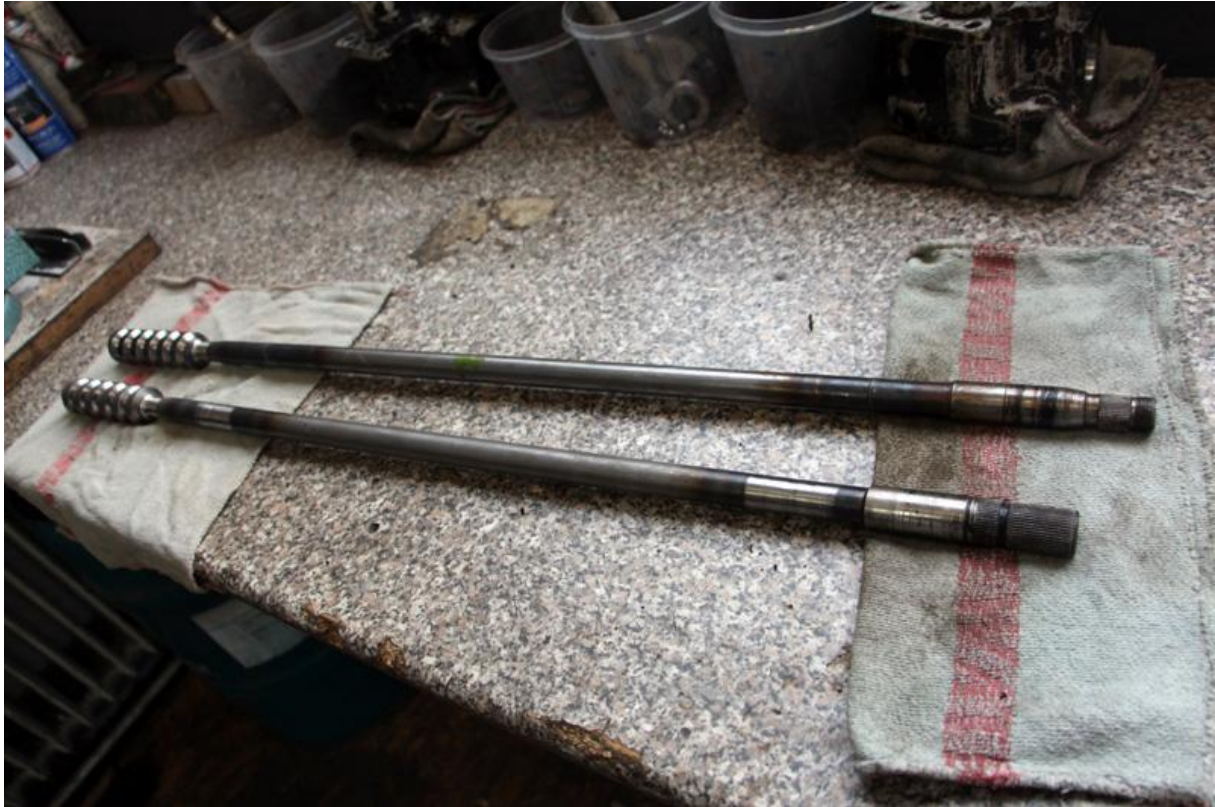
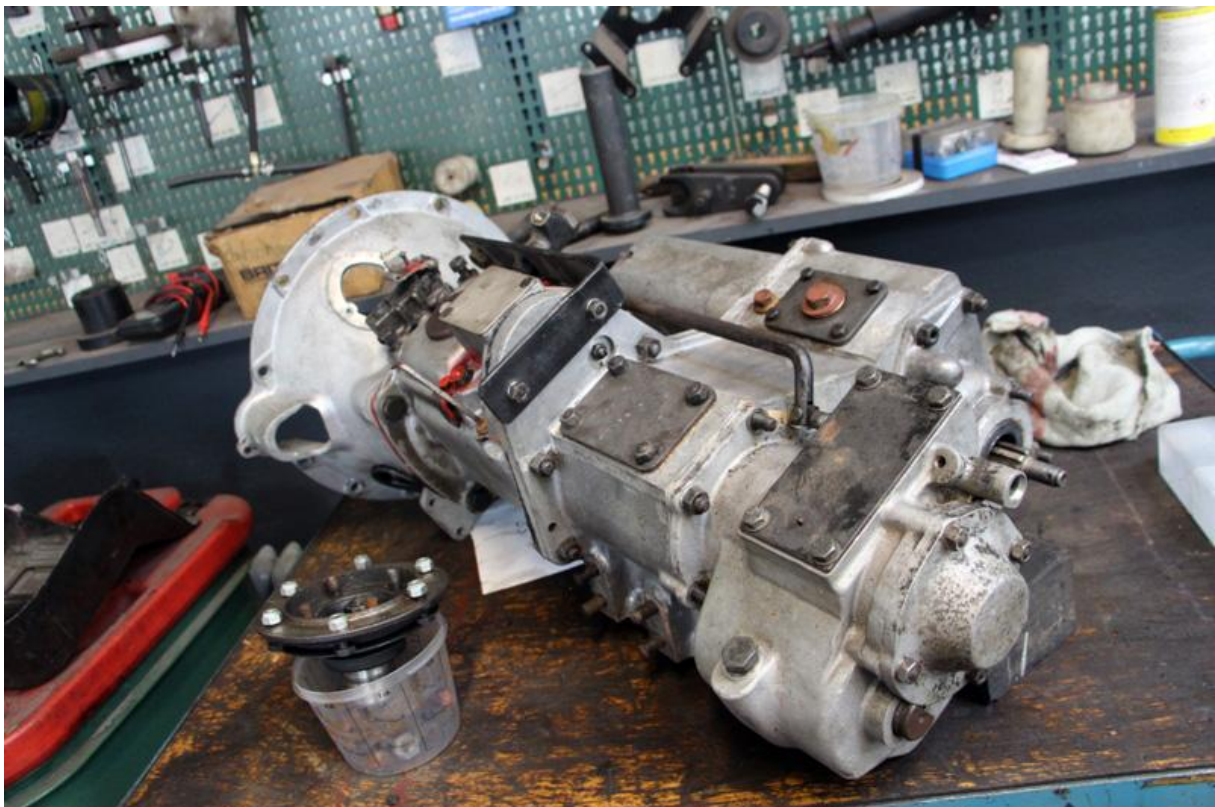
Die Umlaufschnecke der Lenkung.

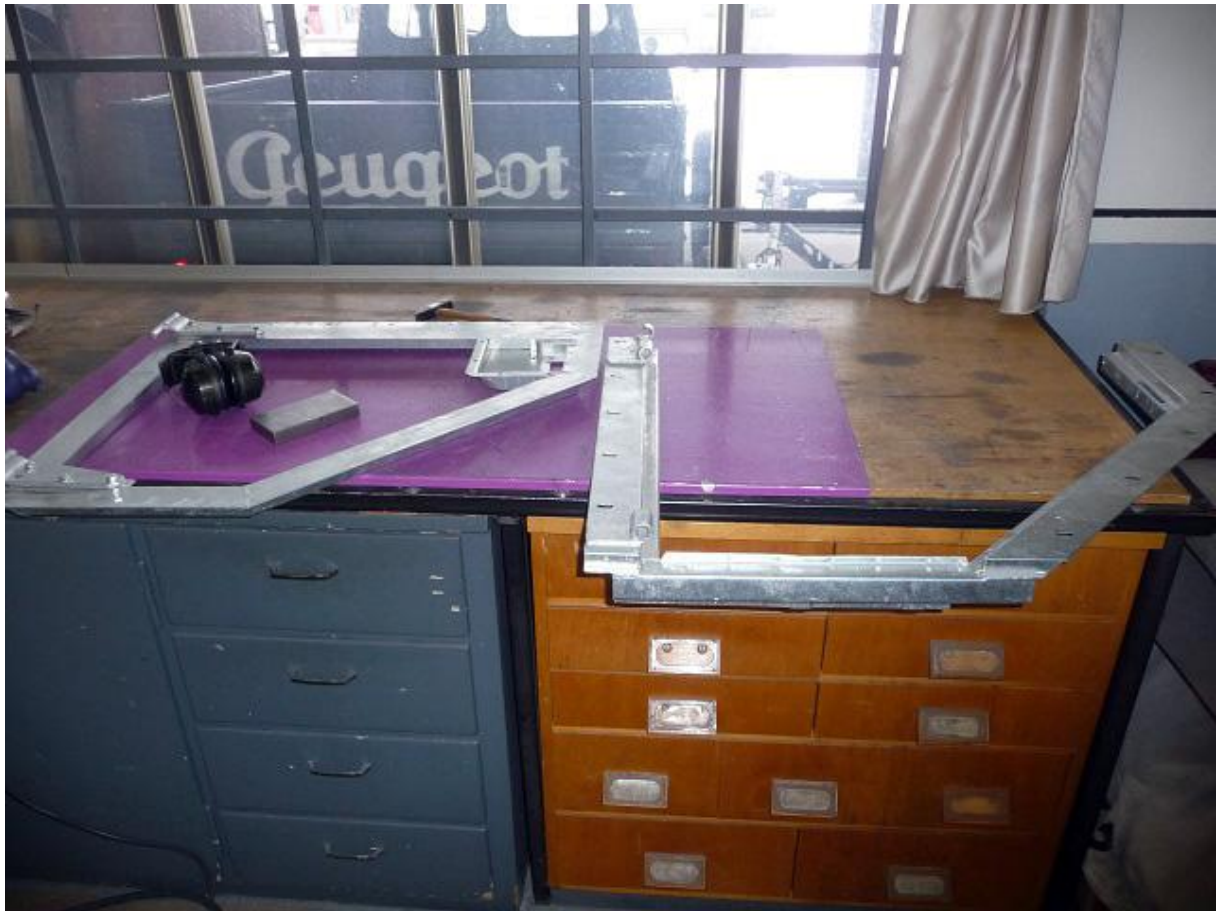
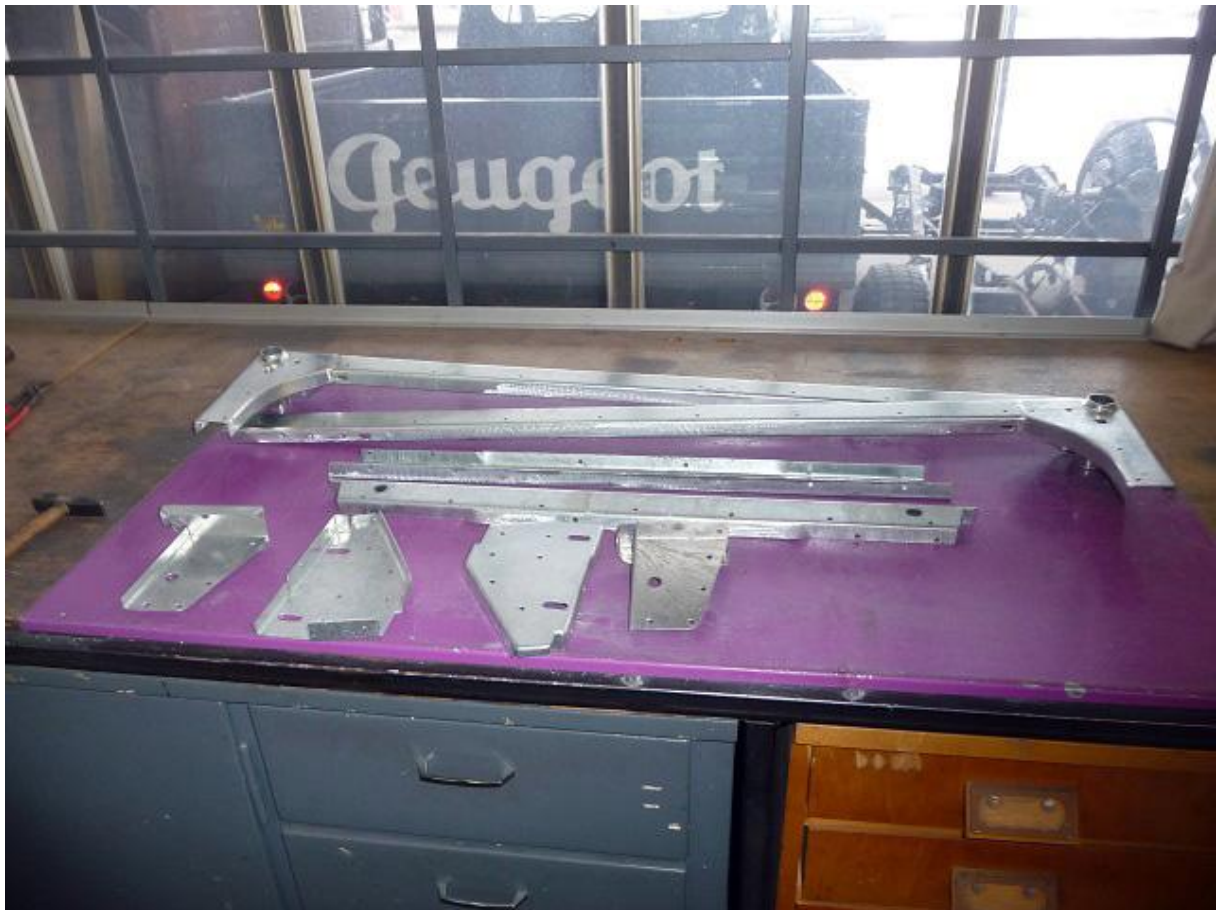
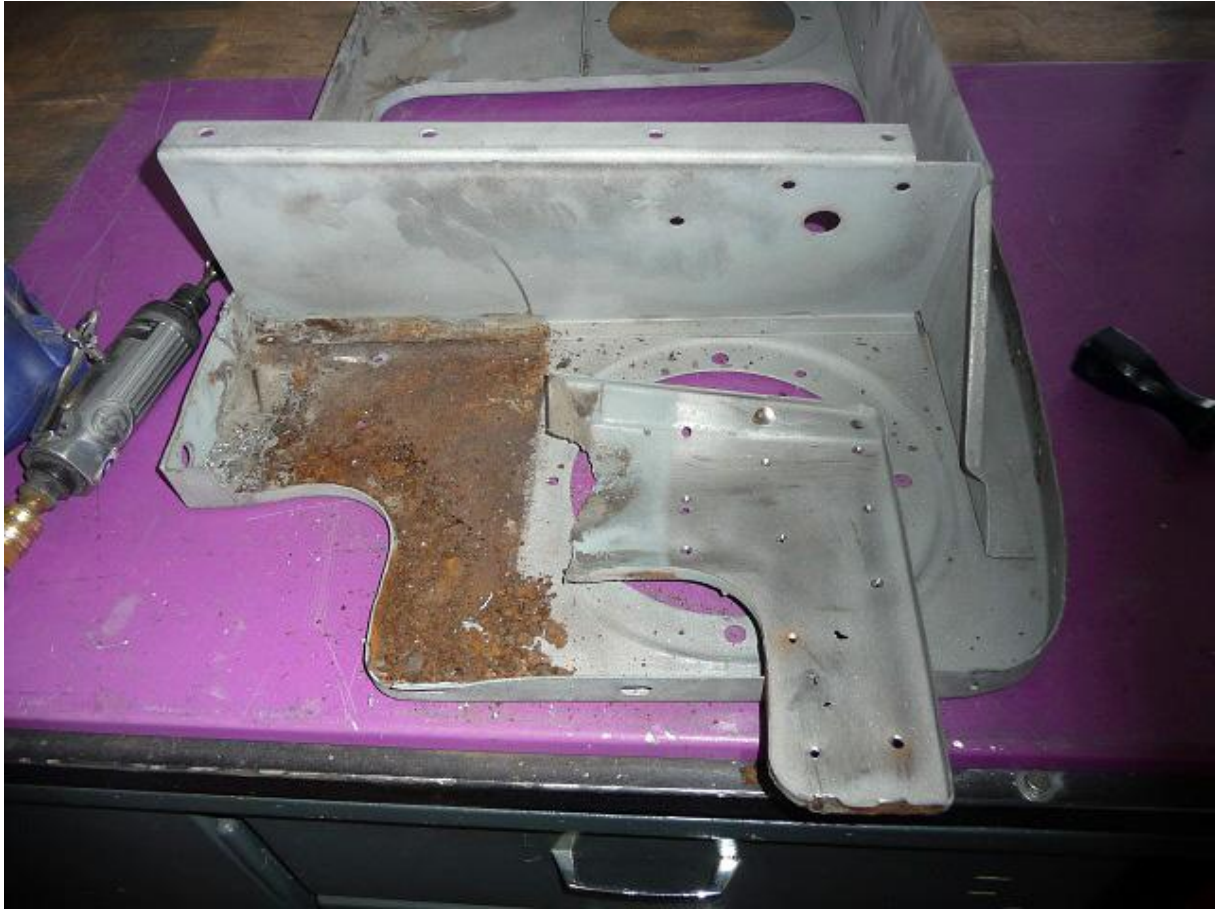
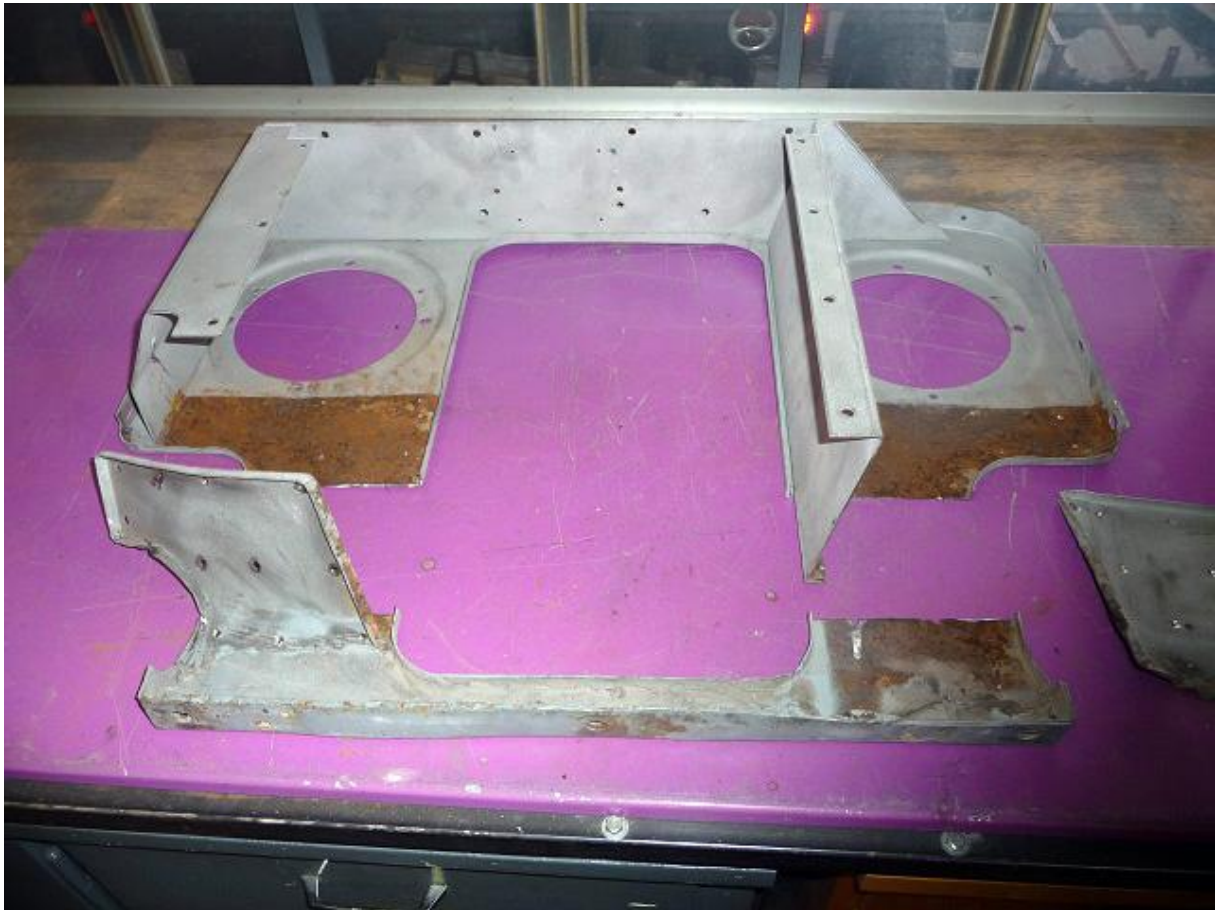
Die originale Kühlermaske mit den Innenliegenden Lampen ist inzwischen äußerst rar, also wird die originale in Stand gesetzt.

Der untere verrostete Teil wird entfernt und neu angefertigt.

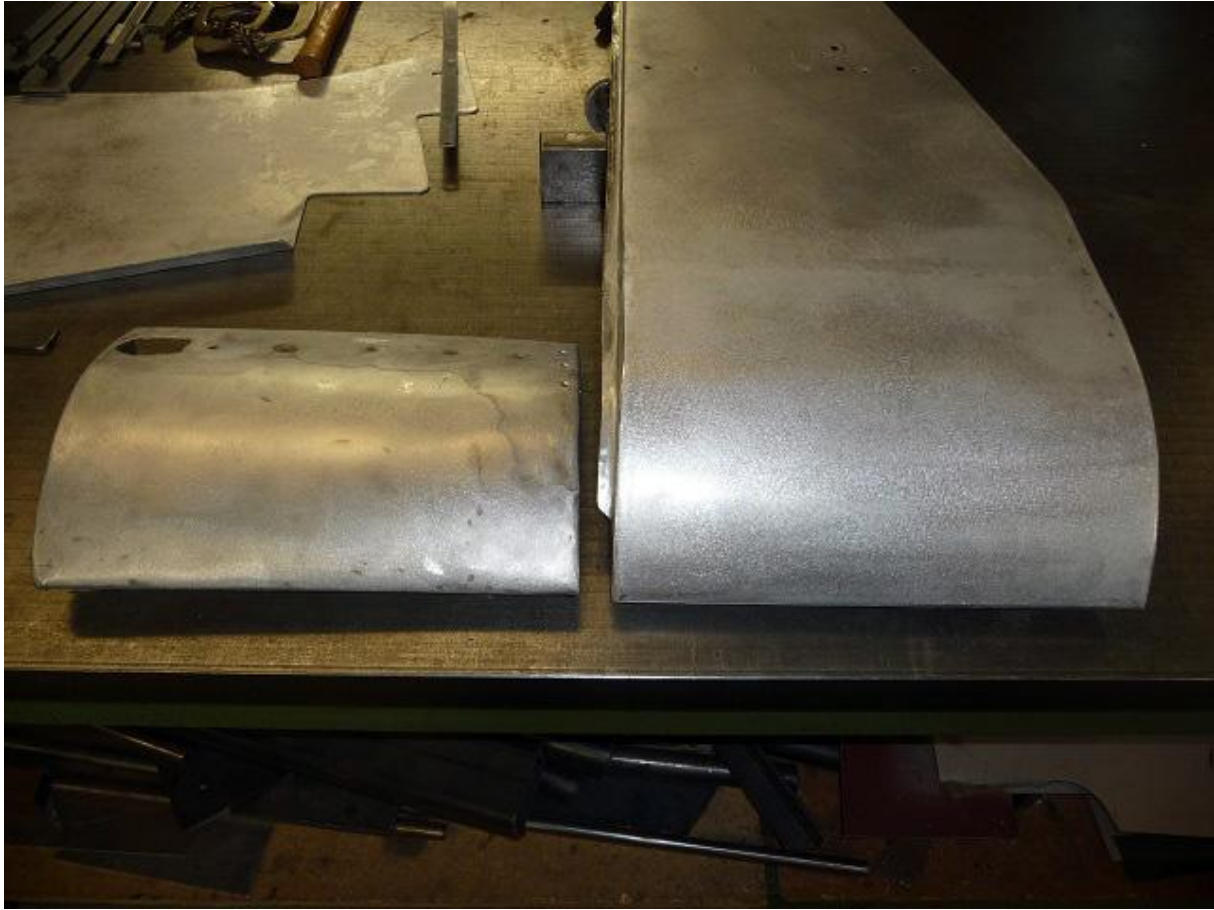
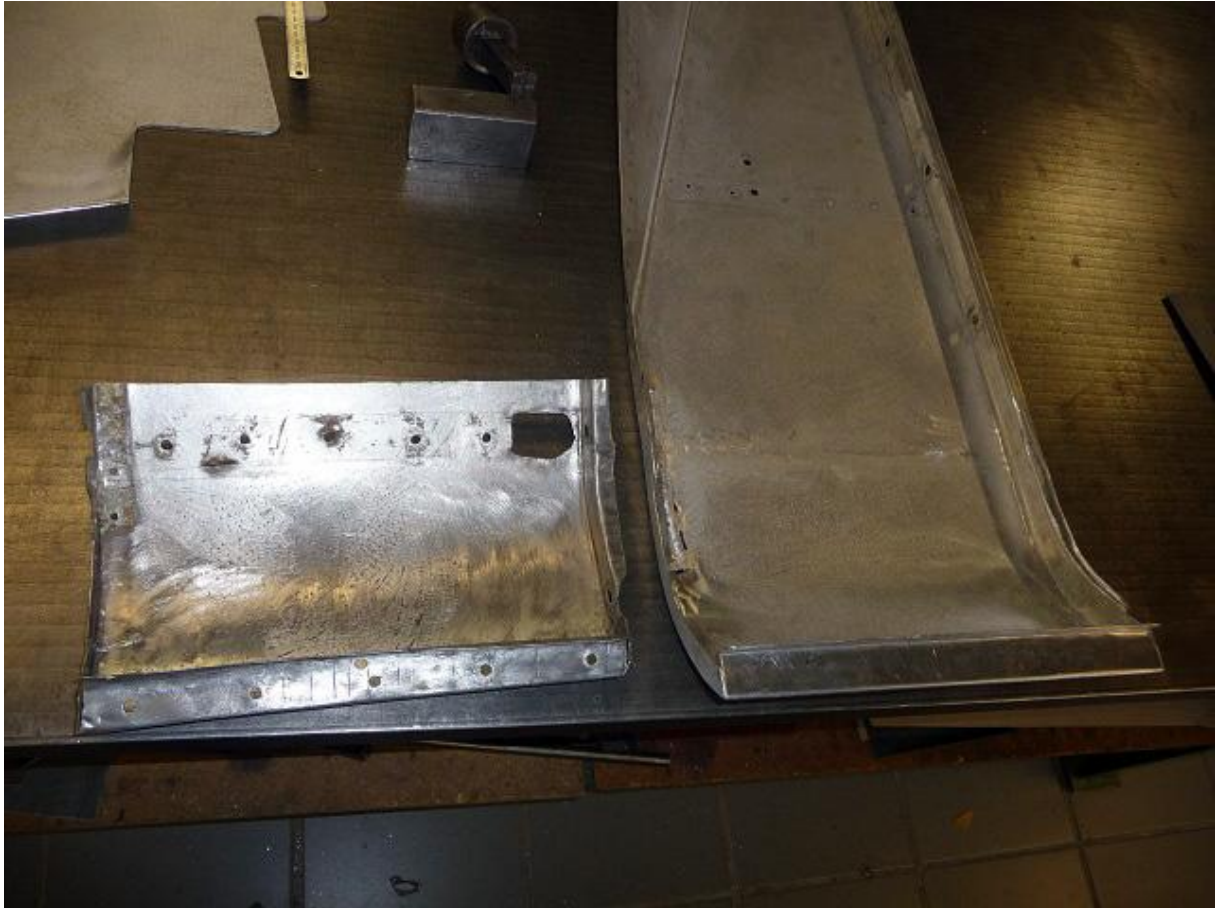
Die Kotflügel Oberteile sind relativ "verbraucht" und werden aufwendig überarbeitet.

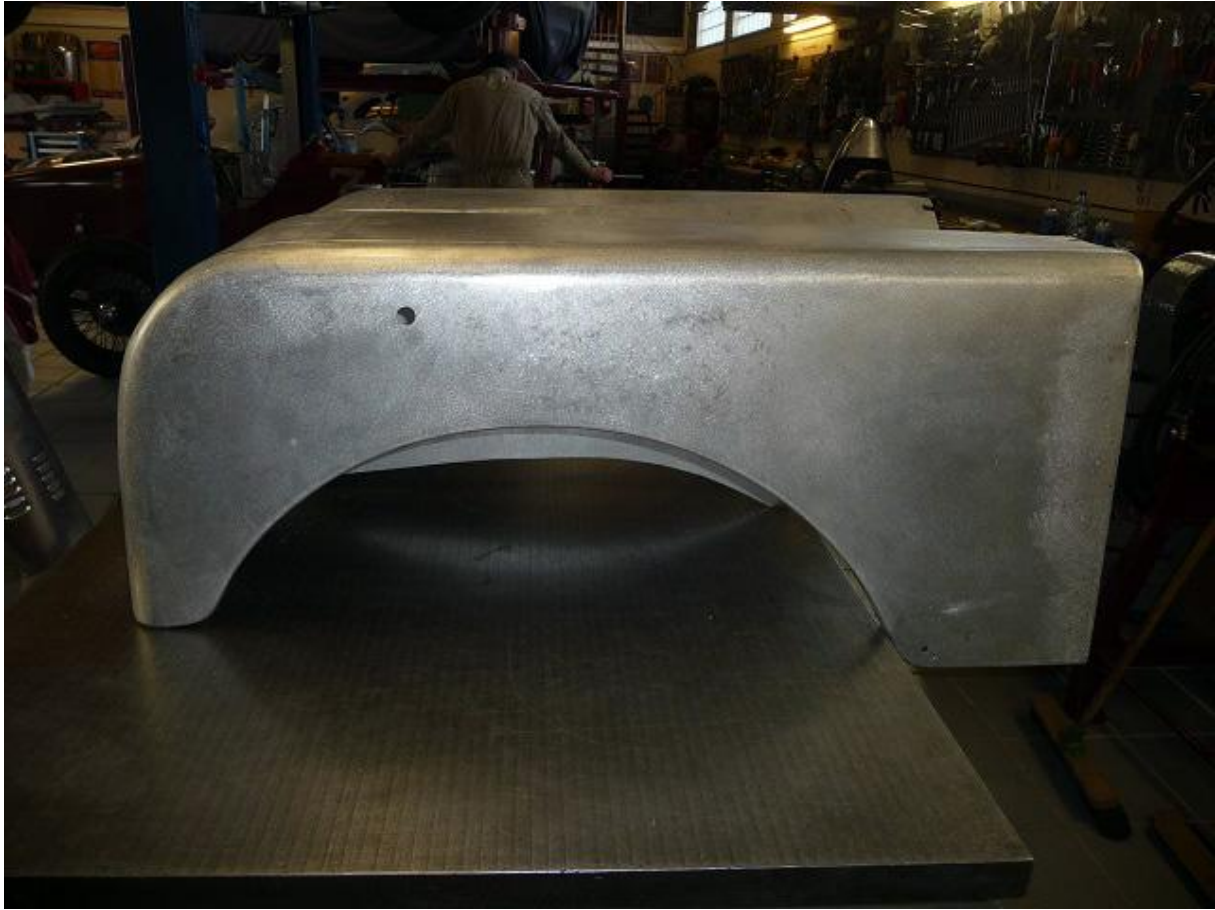
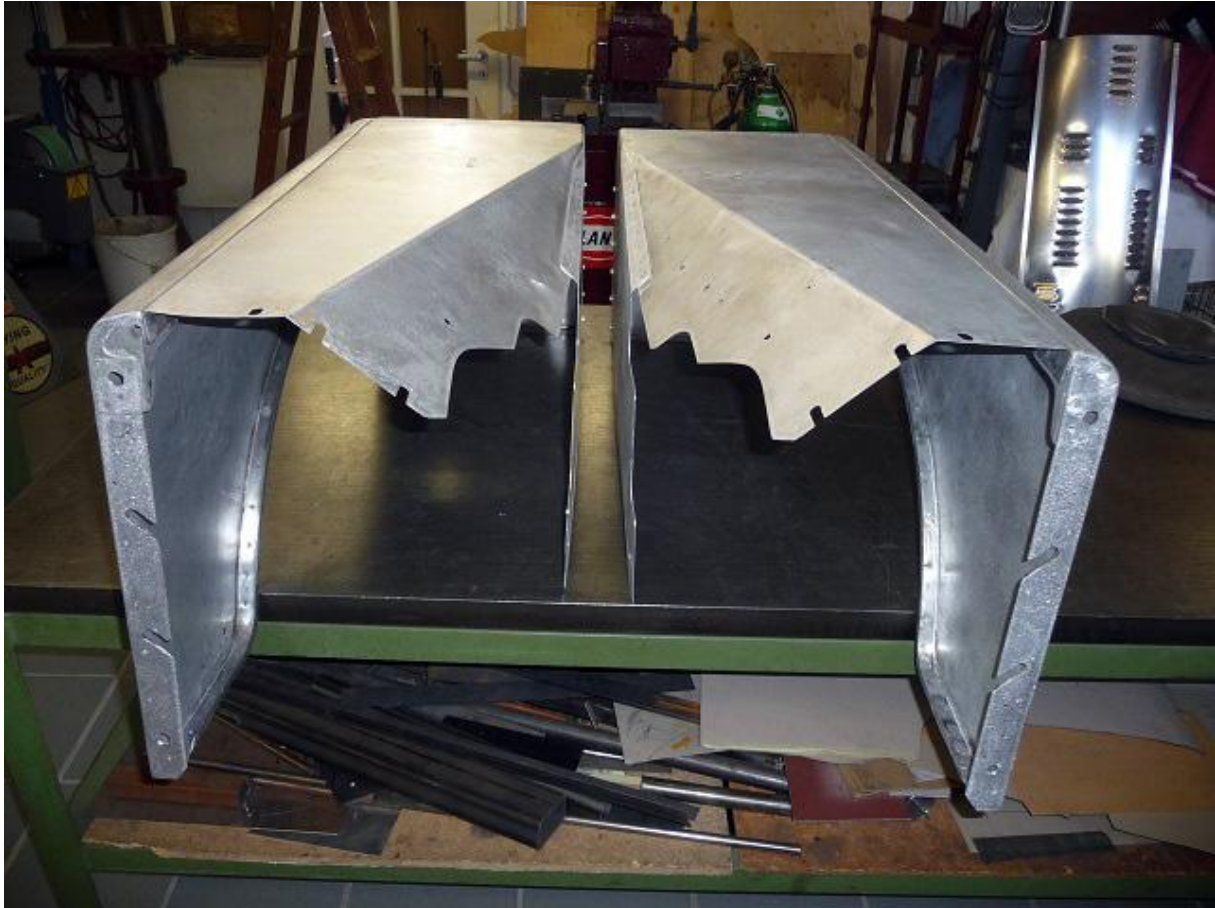
Die neuen Kotflügelkästen sind fertig.
